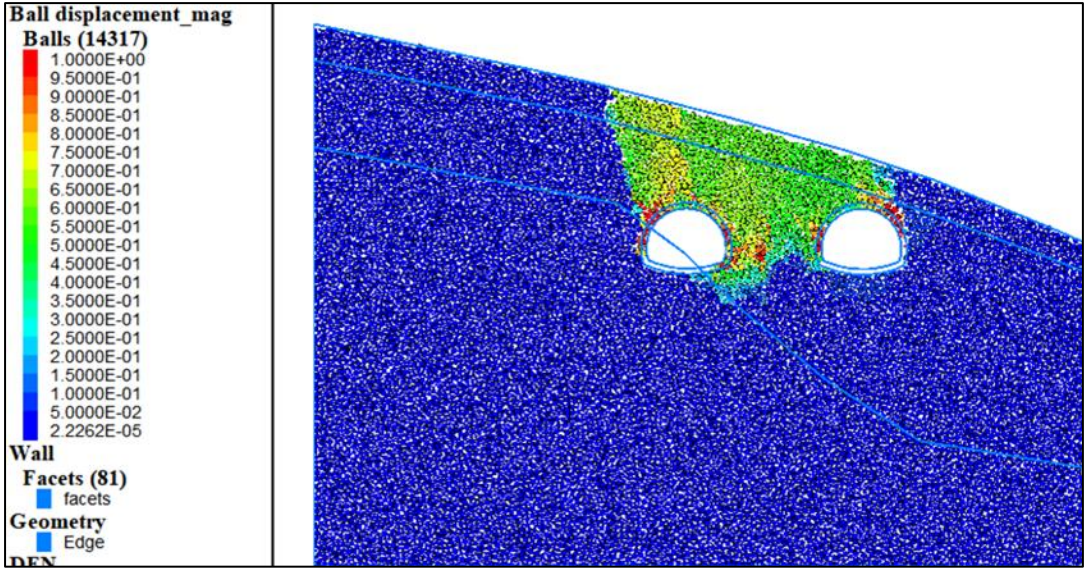
从图 1 和图 2 中可以看出两侧隧道开挖过程中隧道变形十分显著，由于埋深较浅，岩层风化严重，因此扰动过程中容易发生坍塌，位移量均超过了 30cm，两隧道中间区域甚至发生坍塌，有块体脱落和裂纹扩展现象。

图 1 位移

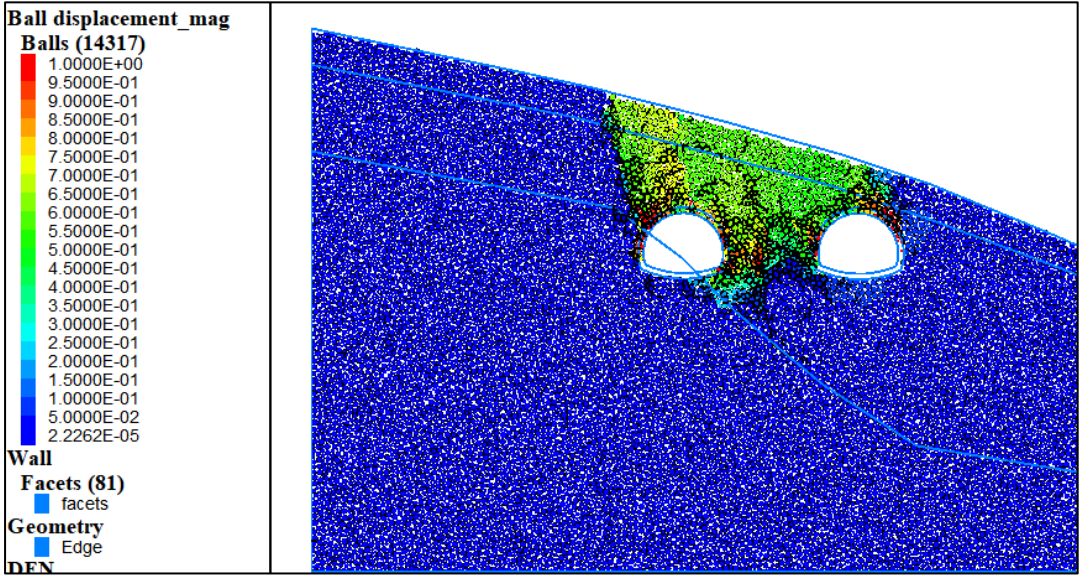
图 2 裂纹扩展
