2013年1月18日

(公財) 骨髄移植推進財団  
医療委員会

### 骨髄濃縮分離回路から血液が漏出した事例について

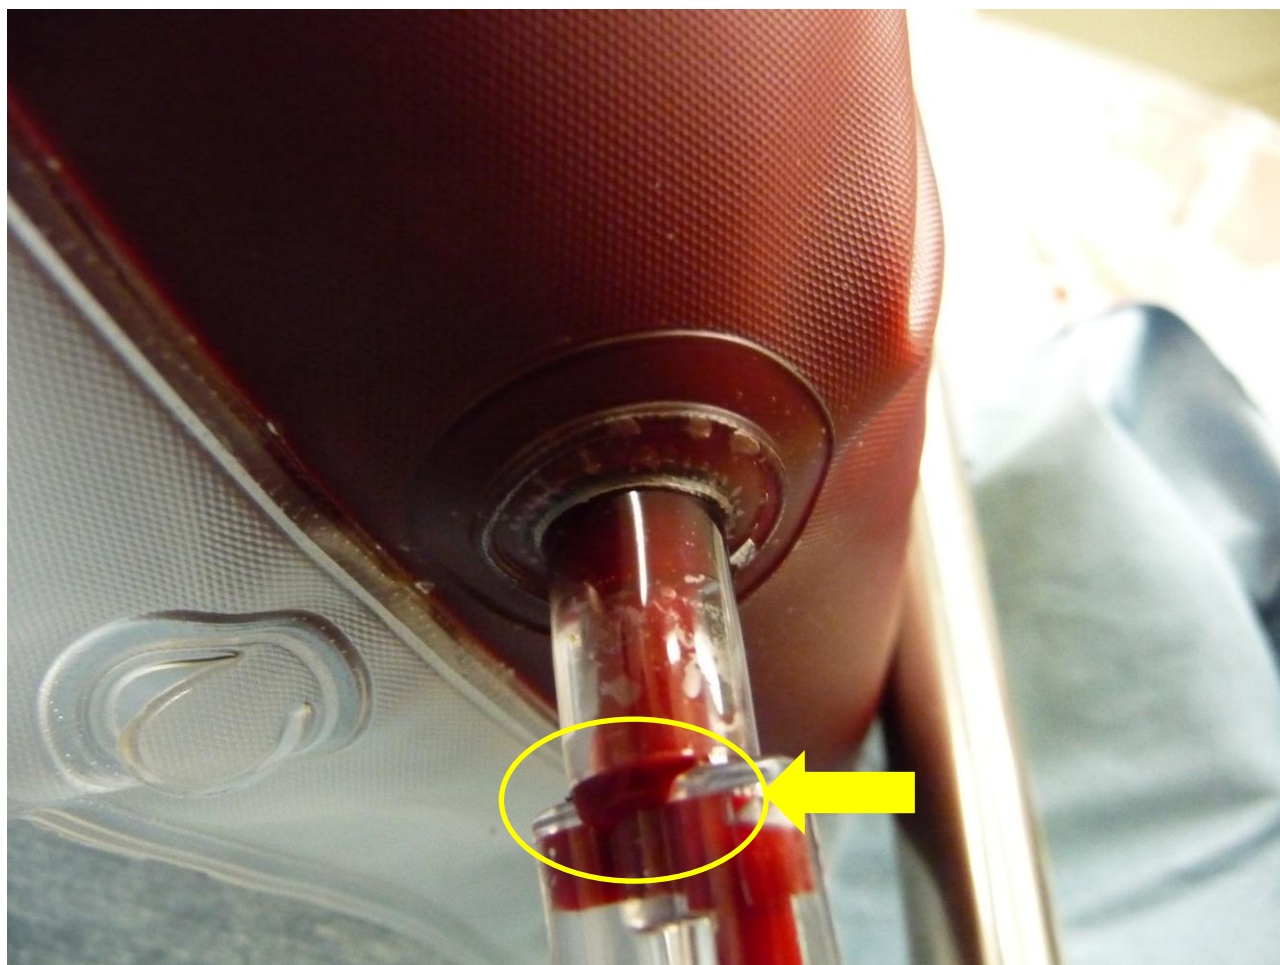
開始後約 26 分で、BMP セットの A 側バックの根元（チューブ接続部）：下記写真 矢印部分 参照 にごく少量（0.1～0.2ml 以下）の血液が漏出しているのを発見し、直ちに分離を中止した。バックからチューブに向けての液圧がかかっており、バック内への血液の再流入など汚染を思わせる状況ではないと、移植医、登録医、臨床工学士の複数で判断し、回路内の血液を回収した後、ハイカロリー輸液用のバックに回収した。その後、別の LOT No の BMP セットを、同様の漏れ確認作業を複数の人間で行った後、再度、濃縮を行い無事終了した。

原因については直ちにテルモ BCT に連絡し、回収後、詳細な検討を依頼するようにしています。先述のごとく、回路内への血液の再流入はないと考えましたので濃縮後は、予定通り輸注を行い、特に問題なく経過しています。

(移植時の誤穿刺によるバック破損に比し汚染の危険性は極めて低いと考えています)。
