(公財) 日本骨髄バンク  
医療委員会

### 輸注時に点滴スタンドが倒れ骨髄液が流出した件について

## ■輸注時に点滴スタンドが倒れ骨髓液が流出した事例

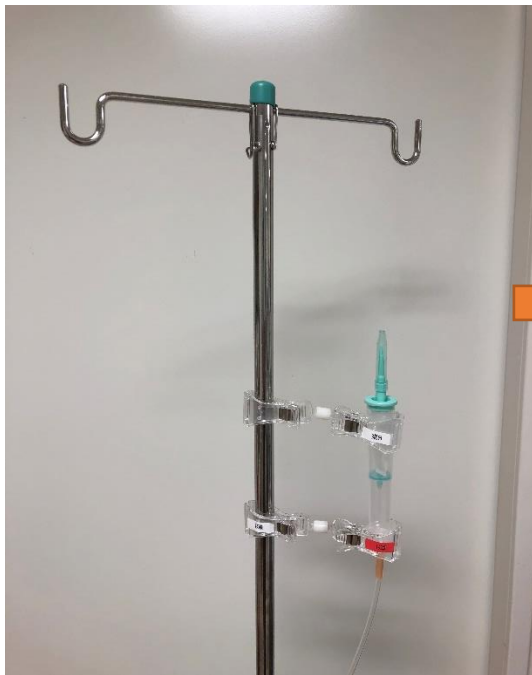
(添付図1)

バッグは輸液ポンプ用スタンド (5 本脚) に吊り下げられた状態で、点滴ルートはクリップで輸液ポンプ用スタンドに直接固定されていたため、接続部の清潔は保たれていた。すぐに患者がナースコールをし、かけつけた看護師がバッグにルートを接続し直したことで流出は止まった。

ルートが骨髓液のバッグから外れるリスクから、当院では以前から点滴スタンドに直接クリップでルートを固定していました (添付図 1)。

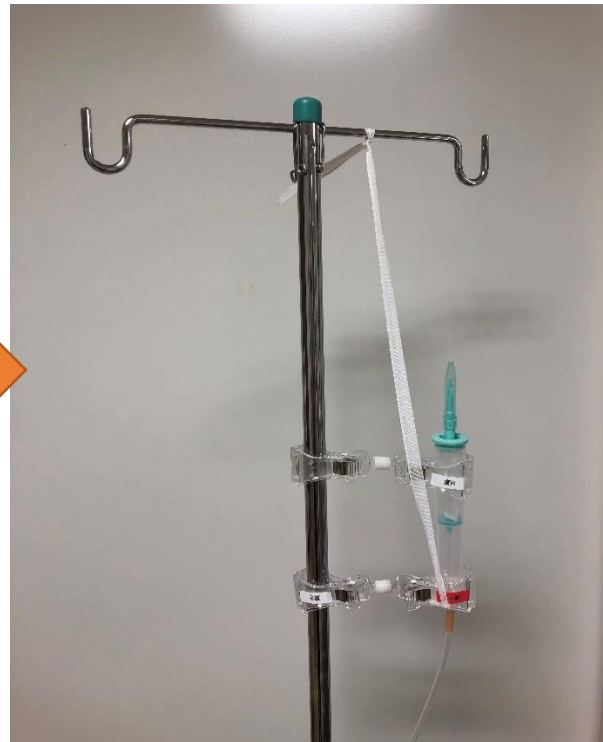
(添付図2) スパイク芯抜け防止の対策

今後は、添付図2のようにルート固定を強化します。
