2020 年 3 月 13 日

公益財団法人 日本骨髄バンク
ドナー安全委員会

骨髄液バッグのシーリングについて

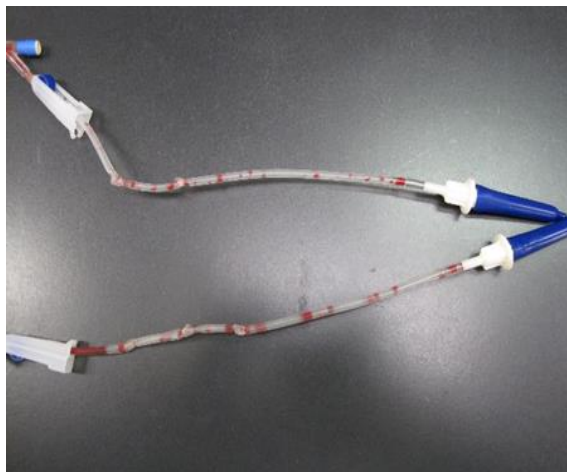
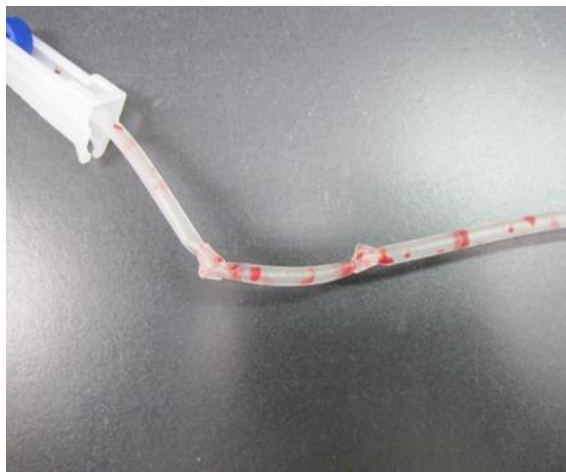
(写真①)

このたび骨髄移植施設より、「事例 1. 骨髄液バッグにヒートシーリングがされていない(写真①)」、骨髄採取施設より、「事例 2. シーリング時にチューブを切断した」との報告(別紙参照)がありました。

■事例 1. ヒートシーリングがされていなかった（移植施設からの報告）

骨髓液受領、包装されていた紙に若干の骨髓液付着が認められ、骨髓液バッグが結紮のみでシールドされていなかった。骨髓バッグの破損は認められず、外界との交通はなしと考えられた。

対応：骨髄液バッグのシールドは、バッグの作成上必須作業である。

シールドに関しては、シーラーの使用法を習熟すること。

また、骨髄バッグの受け渡しの際には、骨髄受領書のチェック項目を採取施設および運搬担当者相互で確認をすること。
