2020 年 3 月 13 日

公益財団法人 日本骨髄バンク
ドナー安全委員会

骨髄液バッグのシーリングについて

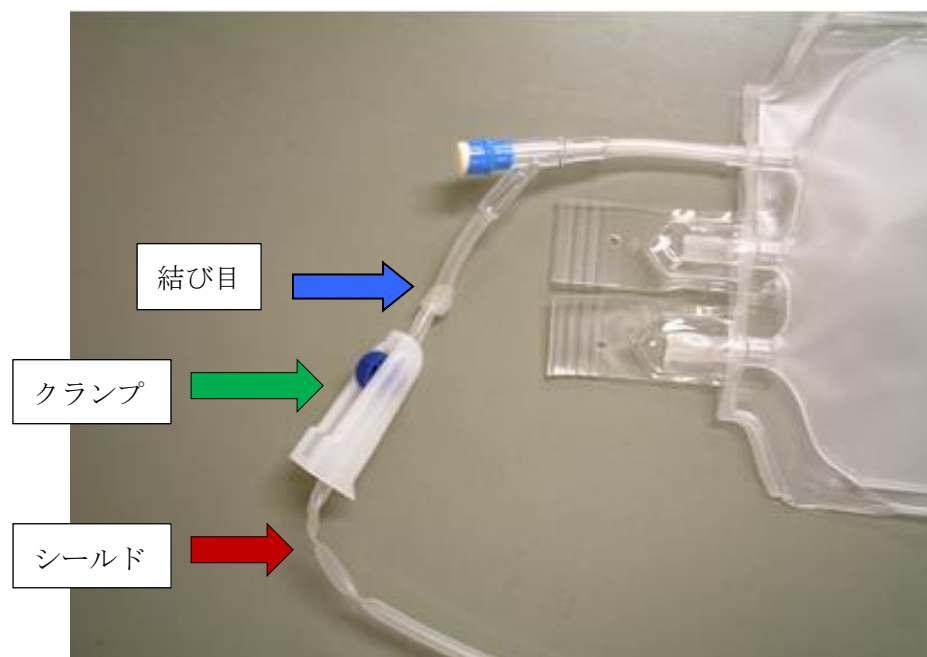
■推奨されるシーリング例

「骨髓採取マニュアルホームページ版（2019.8.15 改訂）」より抜粋（P11）
