Lab 3 报告

Lab3 主要任务为调试已有的 20 条指令单周期 CPU 的代码，修改代码使其能正常运行，同时理解 CPU 的数据通路，检验方式为通过运行 Vivado 仿真并且上板运行观察验证。

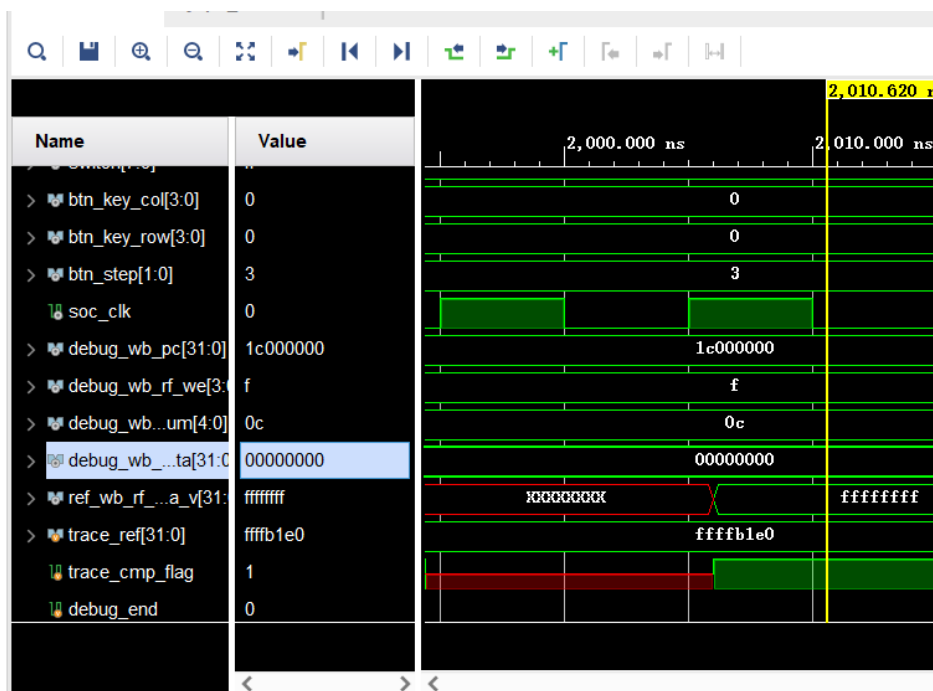
图 8：加法结果出错 1—现象 2

找到 alu 相关部分，发现 alu 内部加法无错误，从而在 CPU 设计中找错误，此时发现加法两端分别为 0x00000000 和 0xffffffff，加法结果发现仍然为 0x00000000，从而判断为操作时读取时出现的问题，从而发现 alu 接口处出现错误。

ALU 接口名出错，把 alu_src1 的接口修改正确。

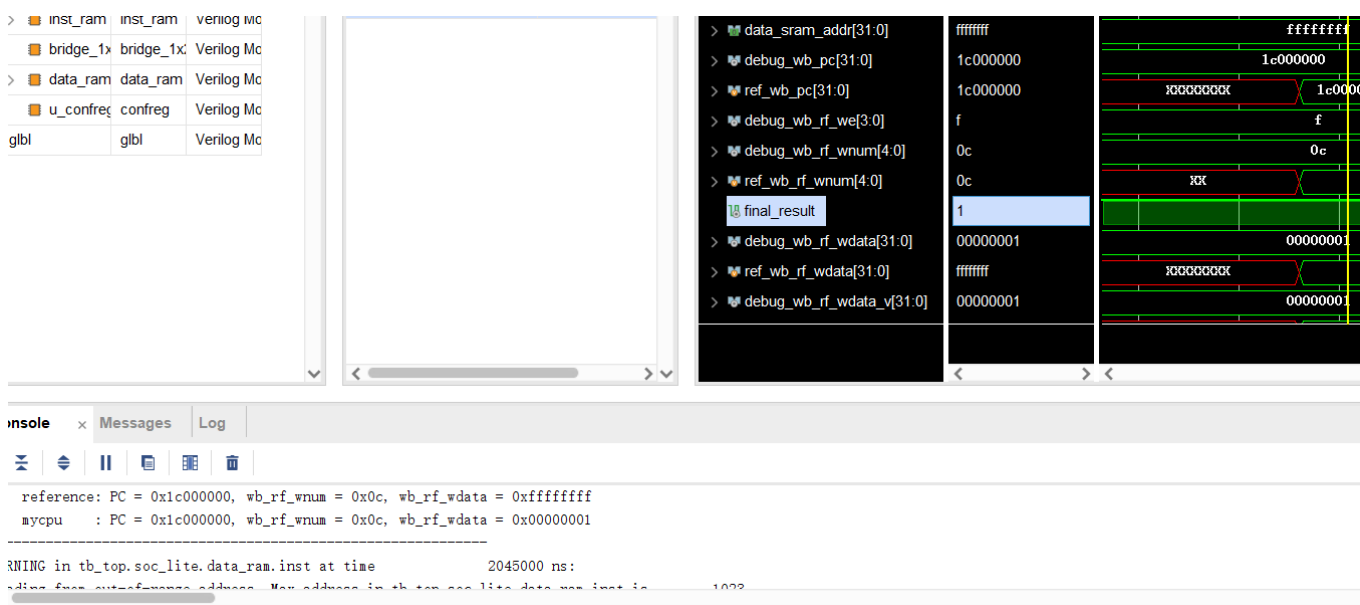
图 9：加法结果出错 2—现象

在确认错误 3 修改正确的基础之上，寻找发现，仅保留了最低位的 1，从而找到 final_result 仅有 1 位

声明 final_result 信号为 32 位

加法运算结果正确。

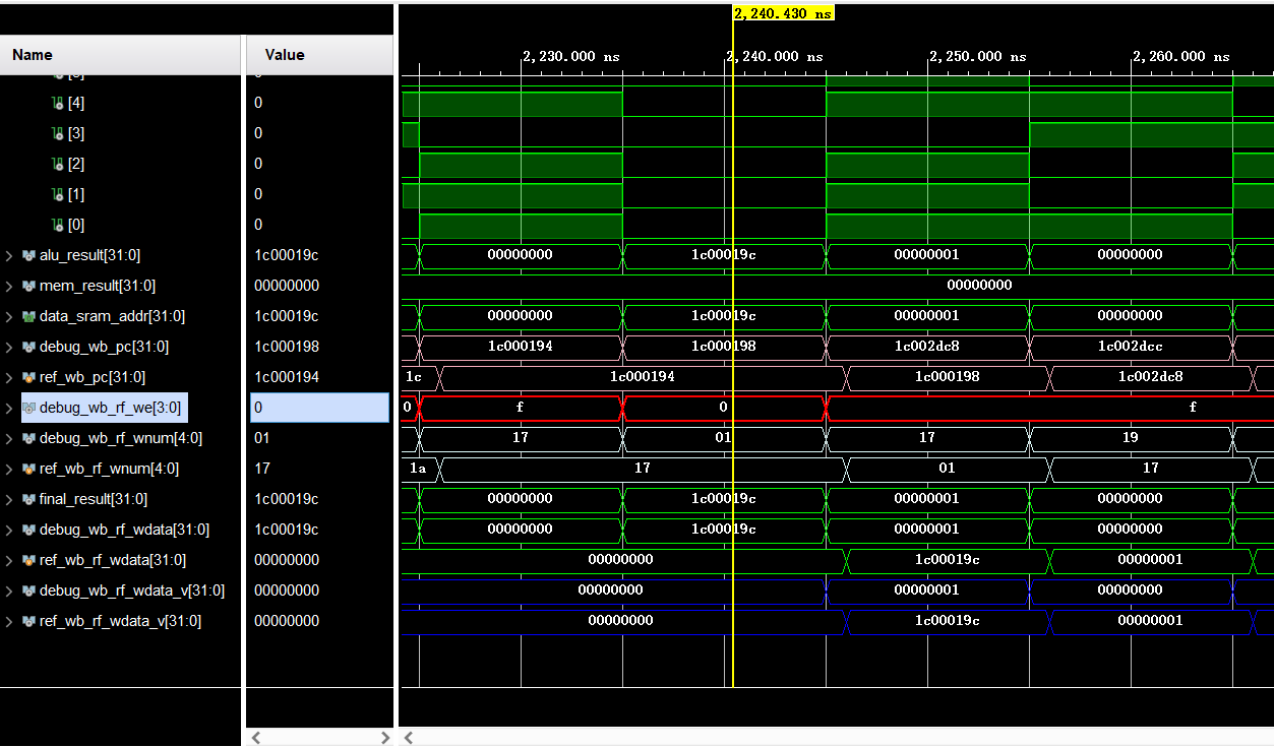
图 10：bl 指令寄存器写信号未拉高一现象

观察图 10 波形发现，reference 与 CPU 信号比较时（相同颜色的信号），reference 下一拍的结果与图中黄线这一拍的结果相同，发现 reference 的比较慢了一拍，阅读 mycpu_tb 文件时发现，寄存器写信号未拉高是不会对 reference 进行比较，从而发现寄存器写的控制信号有误。

BI 指令时未拉高寄存写信号。

修改寄存写信号，使其在 BI 指令时拉高。

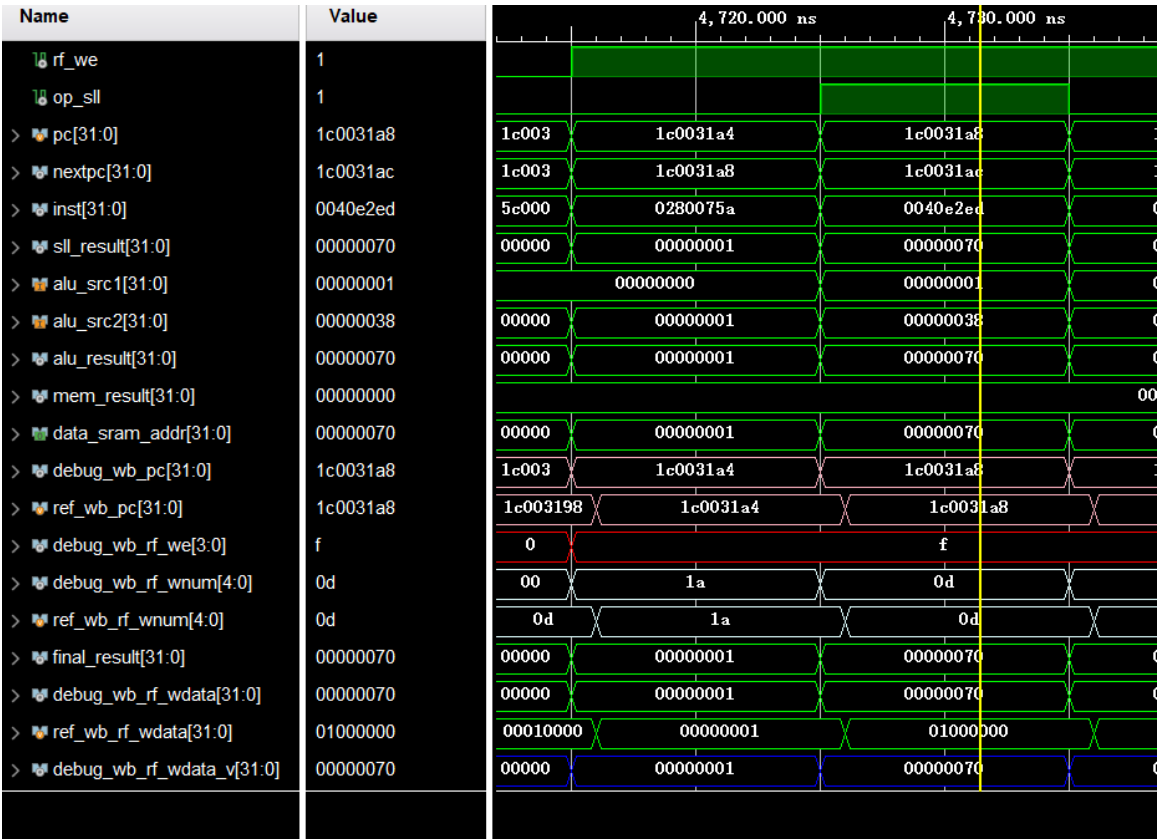
图 11：移位运算出错一现象

查阅手册发现该条指令为移位指令，从而转移至 alu.v 文件中检查，发现移位时选择的移位信号和移位位数位置相反。

移位信号和移位位数位置相反。

修改移位信号和移位位数的位置。

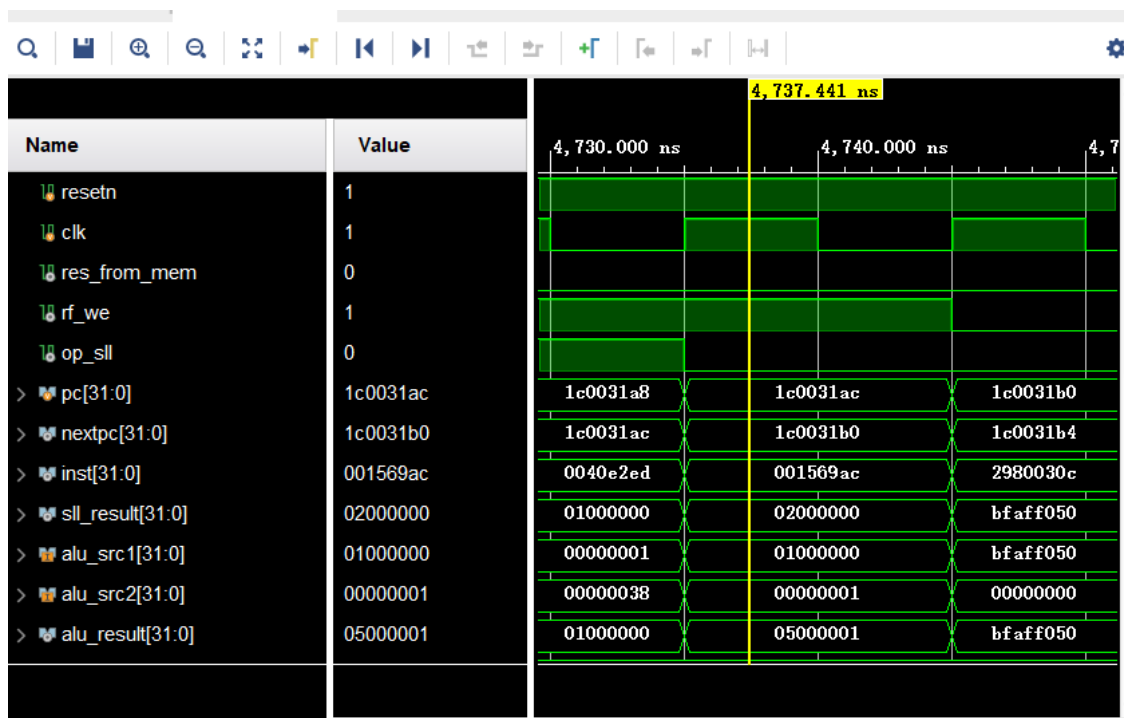
图 12: OR 运算出错一现象

找到 alu.v 文件中 or 运算的部分, 发现 or 运算出错

or 运算出错。

修改 or 运算。

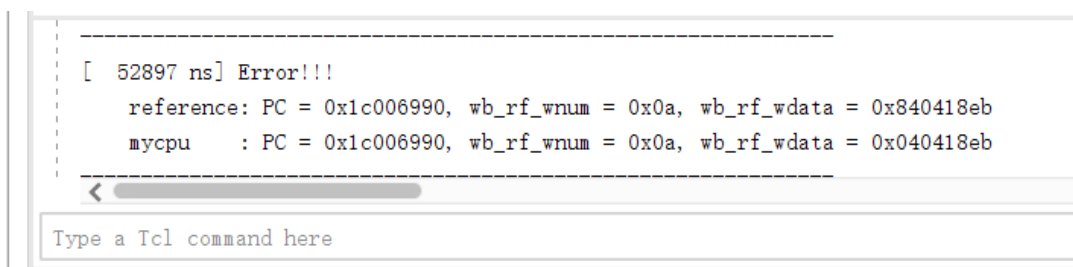
图 13: sr 运算出错一现象

找到 alu.v 文件中 sr 运算部分, 发现 sr 运算本身无误, 检查结果时, 发现应当去 64 位中低 32 结果的 sr_result 变为了 31 位。

sr_result 变为了 31 位。

修改 sr_result 为 32 位。
