Cimatron 15.0 SP2P7 注意事項

Cimatron 15.0 SP2P7 修正内容

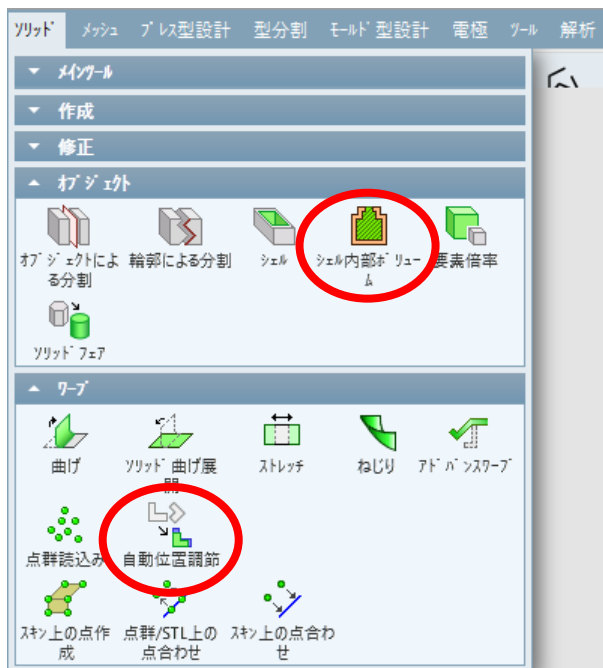
SP2P7 インストール前 (SP2P4 以前)

本修正パッチには多くの修正が含まれていますが、制限事項により下記 2 つの機能が使用できなくなります。

- シェル内部ボリューム
- 自動位置調節

これらの機能を継続使用される場合や、これらの機能を使用して作成されたファイルを開く可能性がある場合は、SP2P7 にアップデートせず、現在のバージョン (SP2P4 以前) のままお使いください。
