STATION Ver10.1 ご使用上の注意点

Ver10.1 をお使い頂くに際して特に注意頂きたい内容を記載いたします。さまざまな**注意点、制限事項は Ver10.1 付属の「STATION Ver10.1 リリースノート」の第 5 章 システム使用上の注意事項に記載されておりますので必ずご参照下さい。**Ver10.0 からの変更点、改善点は「リリースノート」第 3 章 Ver10.0 からの追加機能」に記載されておりますのでご一読下さい。

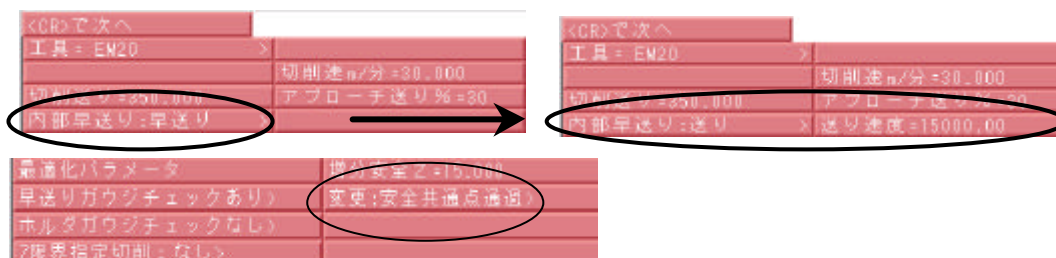
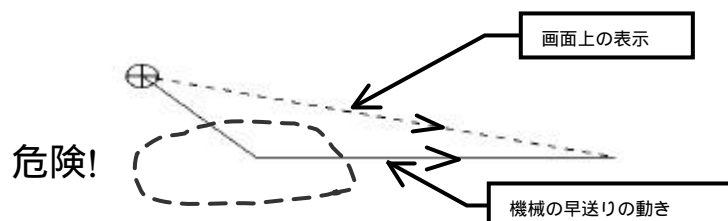
4. 「最適化」の「早送りガウジチェック」時には内部早送りを「送り」に設定するか「変更：安全共通点通過」にして下さい

最適化の早送りガウジチェックでは工具が直線的に (G01 と同じ) 動いた場合、ストックとぶつからないような高さに早送りを設定します。早送りが目的のポイントまで 1 本の直線で動かない加工機の場合は、早送りではぶつかる場合があります。

対策 加工パラメータの「内部早送り」を「送り」に変更し送り速度を入力して下さい。早送り部分も G01Fxxxx で NC データに出力され早送りの部分も直線的に動きます。もしくは「早送りガウジチェック」の項目を「変更 安全共通点通過」にして下さい。早送りが安全共通点まで上がります。
