# CD4E

零件号: 73251-01K

### 设定轴向间隙的调整垫片修理包

## CD4E 设定轴向间隙的调整垫片修理包

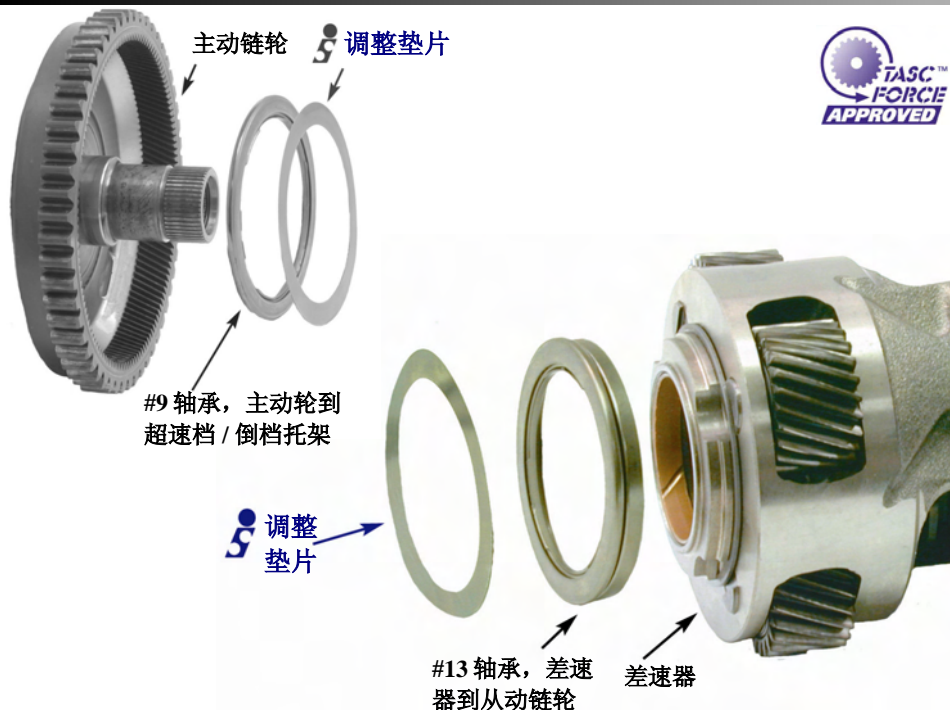
轴向间隙过大

- 润滑失效

原配的垫片没有为调整合适的轴向间隙提供足够的选择

这款调整垫片修理包为齿轮系和最终传动提供了更精确的轴向间隙调整。

2 个调整垫片 (0.008" 和 0.015" 厚)

#9 轴承

2 个调整垫片 (0.005" 和 0.010" 厚)

#13 轴承
