Tambor de reversa, falla del retén y el planetario

Retén del Pistón Actualizado para 46RE, 47RH, 47RE

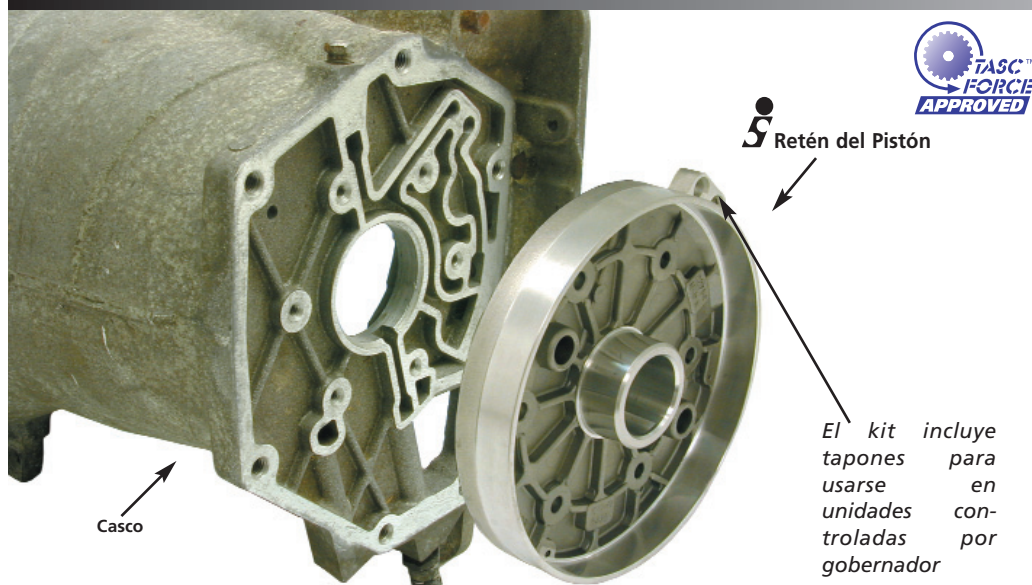
RETÉN DEL PISTÓN ACTUALIZADO

Un juego excesivo entre el retén del pistón de la sobre marcha y la flecha intermedia reduce el flujo de lubricante hacia el tren de engranes.

El sellado compensa las variaciones en el diámetro interno del casco. El lubricante esta disponible en los puntos de mayor carga en la flecha. La superficie de contacto original y la sobre dimensionada permite salvar el tambor.

Sonnax esta ahora ofreciendo retenes de reemplazo standard No. 22754N-01K y sobre dimensionado No. 22754N-02K para permitirle a los reconstructores salvar los costosos tambores de reversa. El retén del pistn en sobre medida requiere solo rectificar el diámetro interno del tambor e instalarlo de manera normal.

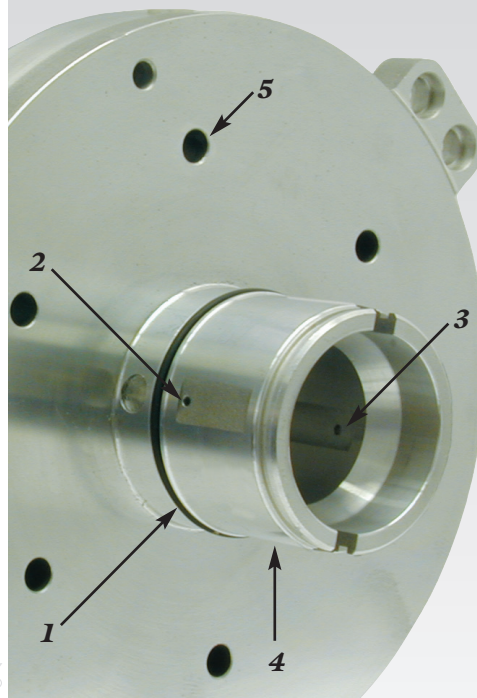
1. El O-Ring previene pérdidas de aceite lubricante muchos soportes originales no sellan bien aquí.
2. Dos ranuras en el diámetro externo para suministro de lubricante son colocadas en el área de carga alta.
3. Dos ranuras en el diámetro interno para suministro de aceite lubricante corren a todo lo largo de la superficie para el rodamiento de carga.
4. El diámetro para la banda del tambor (standard en sobre medida) permite que el diámetro interno del tambor sea maquinado.
5. Aluminio de alta calidad para resistir desgastes.

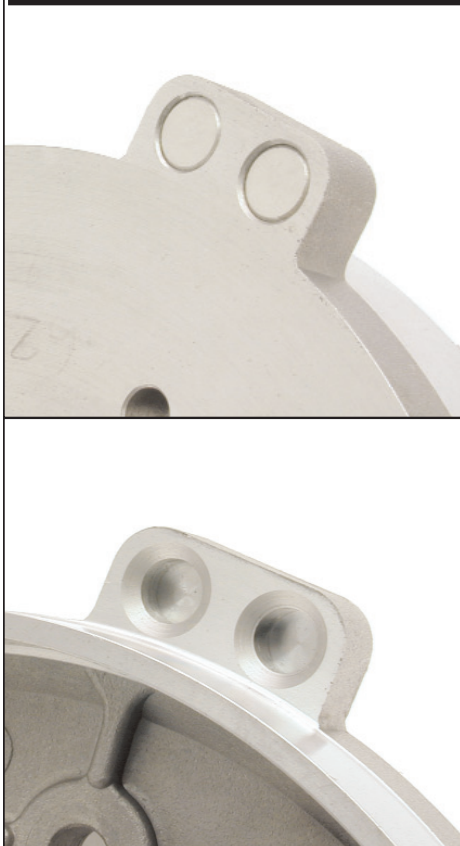
FIGURA 2

Instalación de los dos tapones incluidos con el retén para usarse en RE (unidades controladas electrónicamente)

3. Instale el o-ring en la ranura y lubrique con Transjel®
4. Si el reten es instalado con una unidad 46RE coloque y presione los dos tapones de aluminio dentro de los orificios para lubricado del gobernador. Vea figura 2.

No estaque los tapones: estaquear los tapones puede causar fugas entre el casco y el soporte.

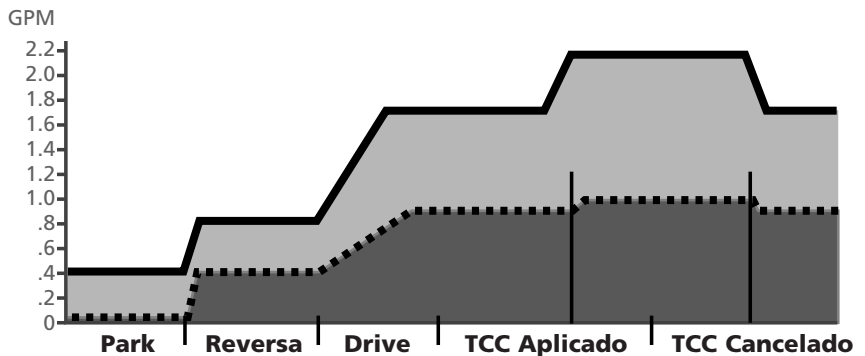
FIGURA 3

Problemas Diagnosticados con el Sonna Flow®

47RE pobre -----
Radiador Tapado
Válvulas Originales

47RE Bueno —————
Radiador Nuevo
Válvulas Actualizadas

5. Ensamble la transmisión siguiendo los procedimientos normales.
6. El Sonna Flowtm debe usarse para verificar el flujo de refrigerante después de la reconstrucción (Vea Figura 3).
