大众/奥迪 01M, 01N, 01P

零件号: 119940-04K, -TL4

增大型 TCC 锁止作用阀修理包

大众 01M/01N 增大型 TCC 锁止阀修理包

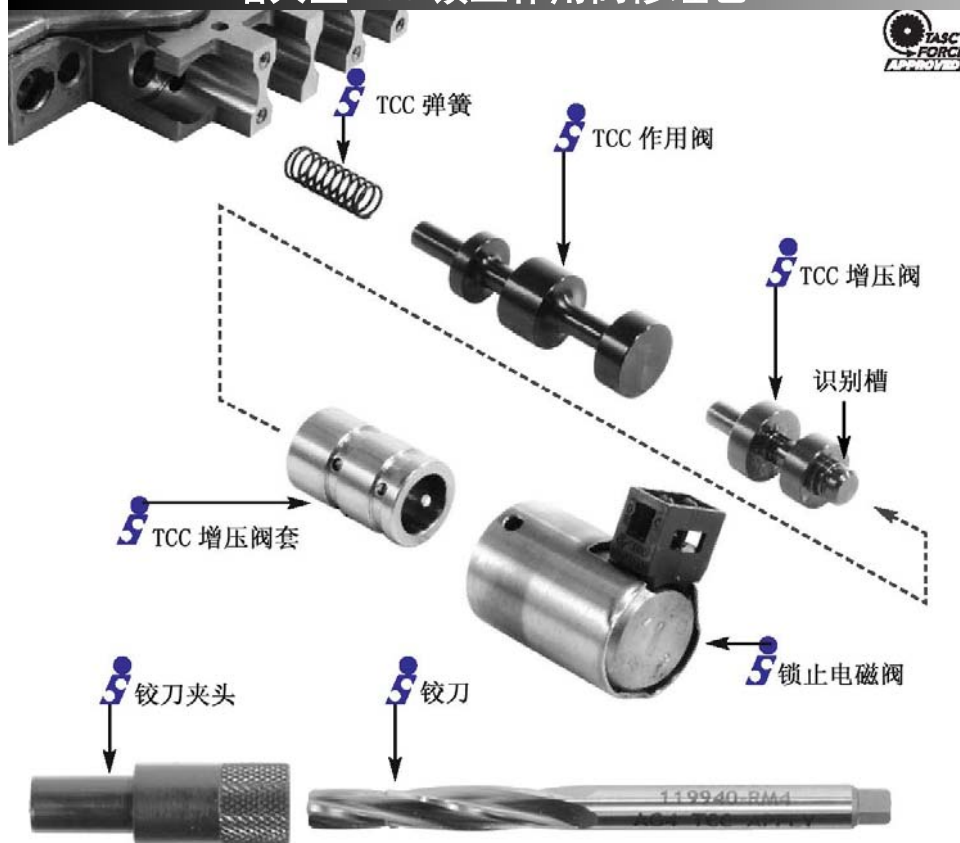
无 TCC 锁止

- 掉出锁止位置
- 引擎颤抖或引擎入档熄火, 1582 故障码
- 变速箱过热

阀体内 TCC 作用阀的阀孔被磨损, 导致变扭器锁止离合器作用油路漏油。

这款增大型的 TCC 锁止作用阀和 TCC 锁止增压阀总成能避免锁止作用压的渗漏, 恢复正确的变扭器锁止控制。

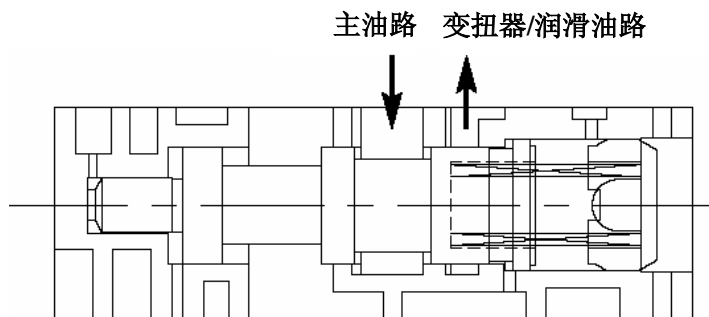
图 1

入档熄火也会由于油泵输出过低和OEM原配主调压阀切断变扭器供油而引起的。在变扭器供油路远未打开以前, 主调压阀通过将主油压导引至泻油孔来调节主油压。当油泵容量变低, 无法保持主调压阀移动到打开变扭器进油路时, 引擎熄火就会发生。在变速箱油是热的时候这种情况会变得更糟, 在更重型的车辆中, 这种情况更普遍。

为了消除这种问题, 我们可以更换主调压阀。参看图1, 索奈克斯主调压阀的设计能使变扭器进油路在油泵输出低的情况下也能被打开。
