零件号: 84754-30K

增压阀 & 衬套修理包

4T65E 增压阀 & 衬套修理包

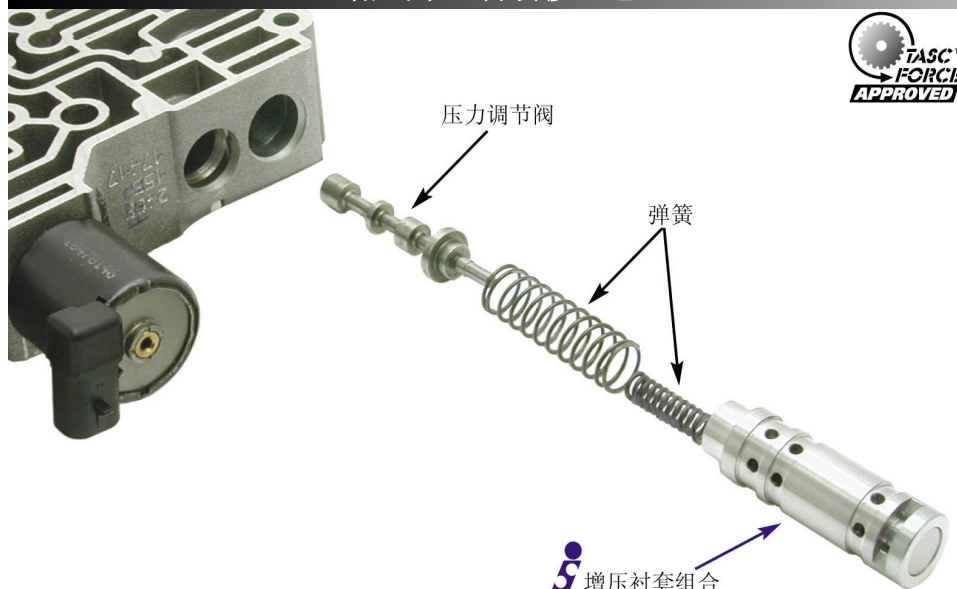
小阀附近的孔磨损导致生硬的或滞后的倒档啮合，这主要取决于渗漏的位置和严重程度以及温度的因素。而端塞附近的磨损会导致换档疲软以及油路增压的不足。

替换增压阀衬套能围绕阀 360 度传送机油，有效地降低边缘承载。同时，滑阀的接触面积增加，因而提高了耐用性和降低了机油的损耗。
