5L40-E

零件号: 55209-01K

增压阀 & 隔片修包

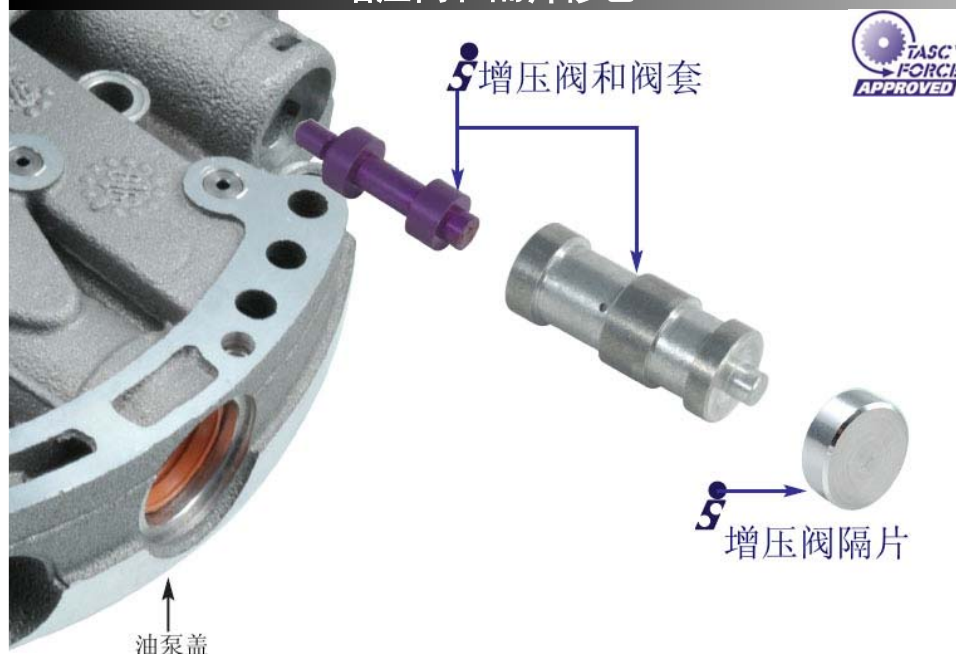
增压阀和隔片修包

主油压增压不足或倒档压力过大

增压阀套为换档品质、入档接合以及合适的 TCC 锁止作用而增大主油压。当增压阀套磨损时, 扭矩信号油会漏出泻油孔, 主油压不会按要求增压。

装有 5L40-E 变速箱的车辆容易产生主油压增压不足或倒档压力过大的问题, 它们会导致换档品质差和离合器失效的后果。EPC 电磁阀的占空比信号快速振动增压阀, 使增压阀套很快被磨损。增压阀套的磨损会使增压阀卡在其高压位置或低压位置, 或者产生两个油路的交叉渗漏。如果油从增压阀上的小圆柱塞处漏出, 会导致前进档时主油压增压差, 以及倒档时压力过大。如果是在增压阀的大圆柱塞处磨损导致漏油, 则会产生倒档时油压不足。修包 55209-01K 带有一个 0.490 英寸的增压阀, 它能够有效防止漏油, 并能恢复正确的主油路增压。

这款索奈克斯修包带有一个隔片和一个增压尺寸为 0.490 英寸的增压总成, 它能防止 EPC 信号和倒档增压信号的漏失, 从而恢复正确的主油路增压。
