## Código 741, deslizamiento excesivo del TCC

## Válvula y buje de control del TCC

**36940-01K**

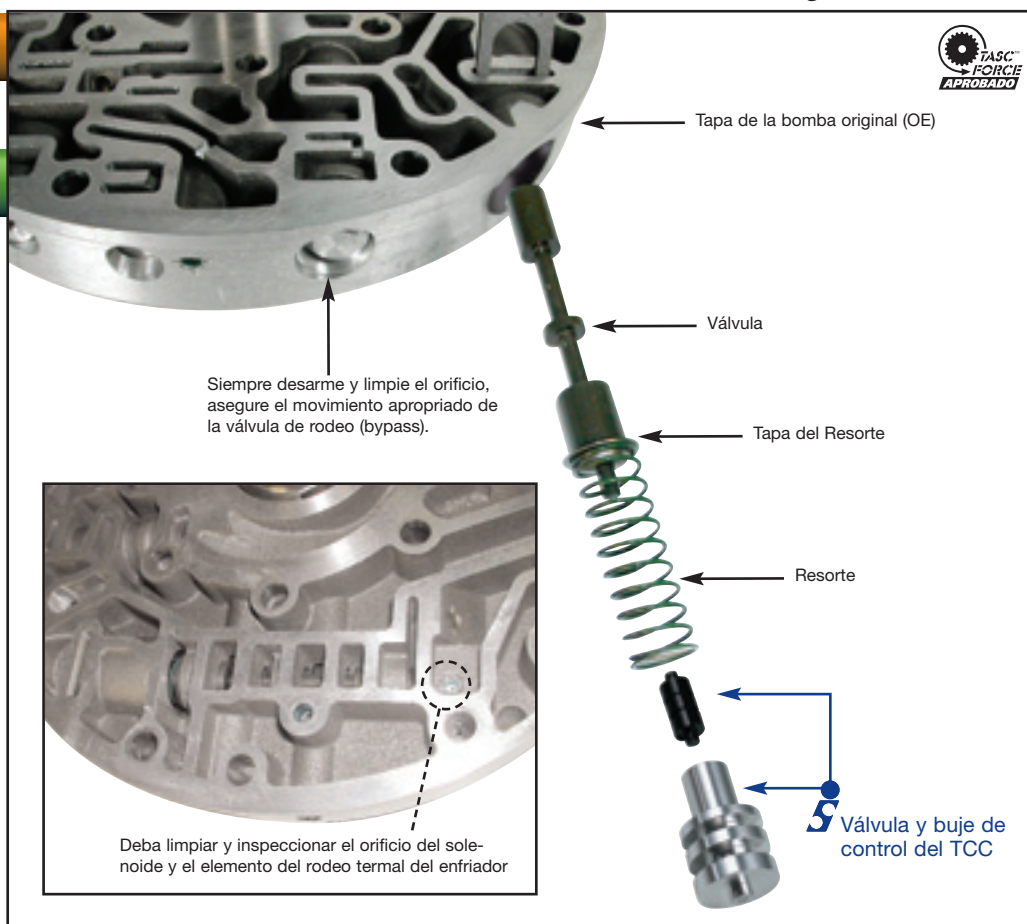
• Ciclado del TCC o deslizamiento excesivo • Sobrecalentamiento • Código 1783

Desgaste en el buje de control del TCC.

Este buje y válvula restauran la separación hidráulica correcta y previenen el desgaste prematuro.
