丰田 U241E

零件号: 57917E-01K

丰田 U241E 增压阀总成

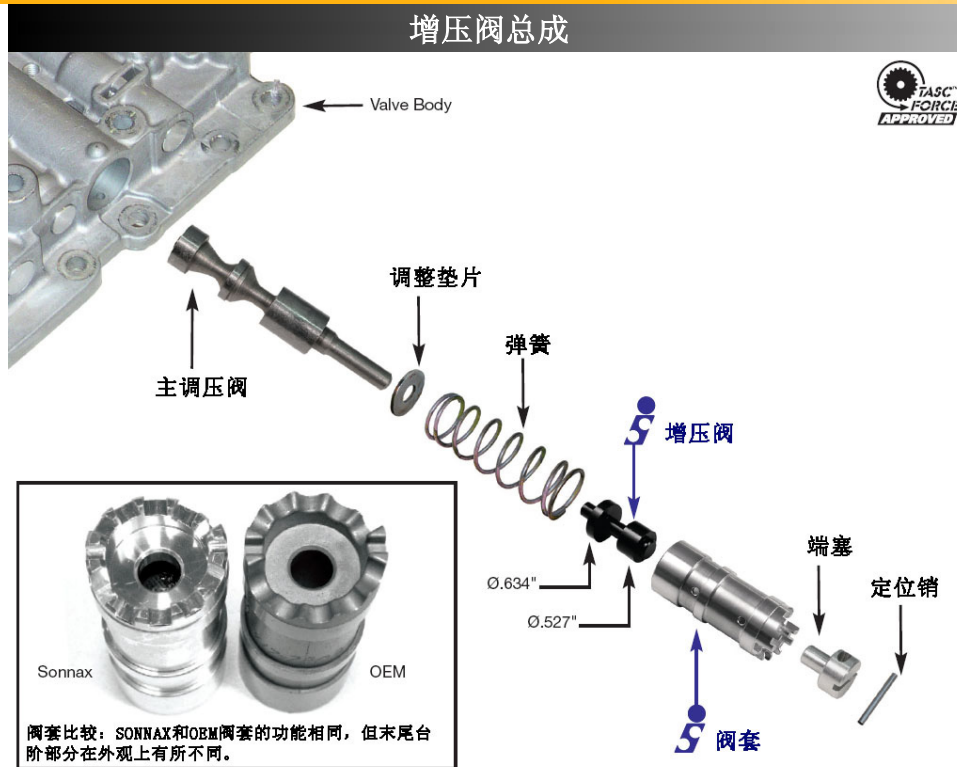
增压阀总成

D 档时无足够主油路增压

- 倒档时压力过大
- 换档疲软

增压阀套内的严重磨损会使 EPC 和倒档油路出现渗漏, 导致上述这些故障现象。

索奈克斯的增压阀总成改善了使用的材质, 并且达到了最小的配合间隙以防止磨损, 能很好地恢复正常的液力控制。

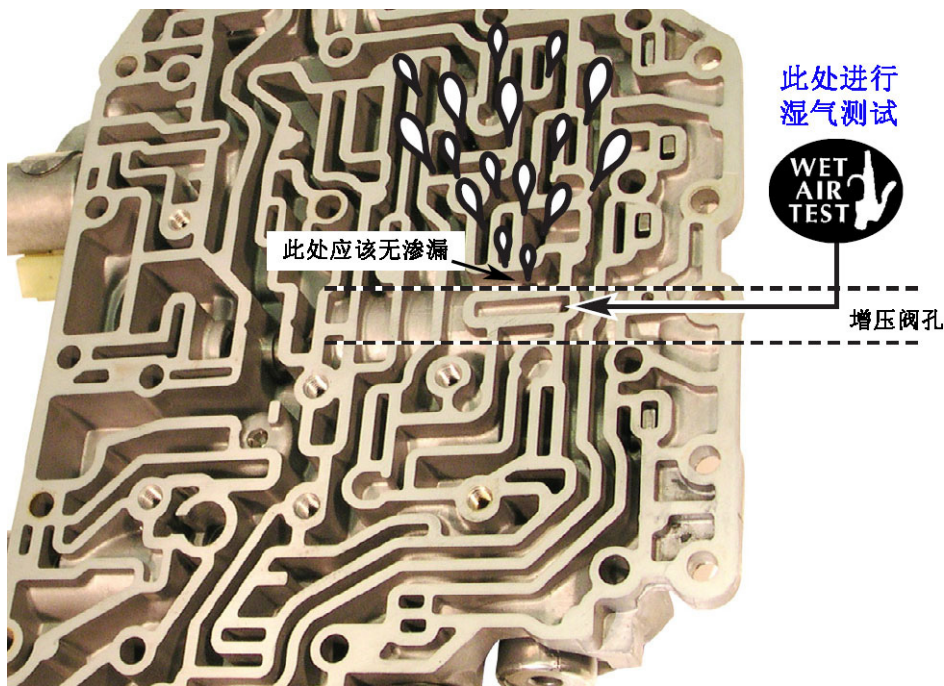
湿气测试或检测信息

在阀套的内圆上经常可以看到磨损，它们表现为比较光亮的一片区域。

在增压阀还处于阀体内的时候，就可以进行湿气测试。将少量 ATF 油放入 EPC 开口处，然后使用较低压力的空气来吹。如果增压阀处于良好的状态，则应该只有很少甚至没有空气/油流过滑阀从倒档口流出。

这个增压阀总成可以根据原厂的具体设置来进行设置调节。在将增压阀套从阀体上拆下前先记下阀套上的哪个台阶是被定位器固定的。在以后安装时需要重新使用 OEM 原来的端塞和定位器。如果不是这样做的话，会导致无增压的结果。

1. 记录下原来增压阀套上可调台阶的位置。
2. 卸下已磨损的增压阀总成并丢弃。
3. 将索奈克斯替换增压阀总成插入阀体。
4. 重新使用原来的 OEM 端塞和固定器。不这样做会导致无主油路增压。
5. 确保替换阀套上的可调台阶位于和原来阀套一样的位置。
