## 1 Systemaufbau

## 2 Test Pi Pico

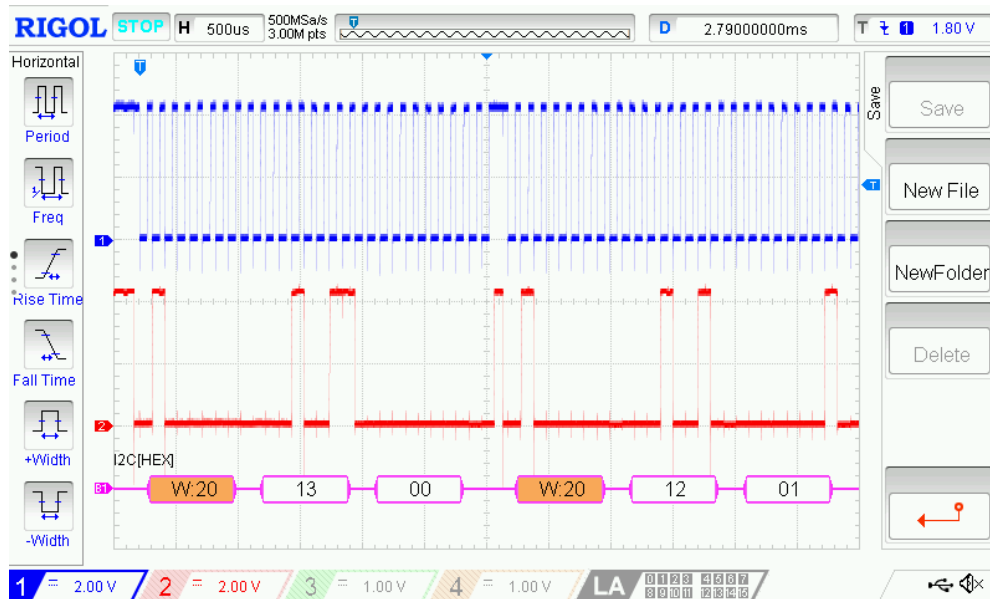
In einer Endlosschleife werden dann die Pins a0 und b0 wechselnd auf 1 und 0 gesetzt: Das Ergebnis auf dem Bus zeigt Bild 1. Im Bild sind die Register 0x12 und 0x13 adressiert, dies ist im Script in 0x14 und 0x15 korrigiert.

Figure 1: Ausgabe des I2C-Bus (Adr. 0x20, Register 0x13 und 0x12 sind im Code auf 0x15 und 0x14 korrigiert)

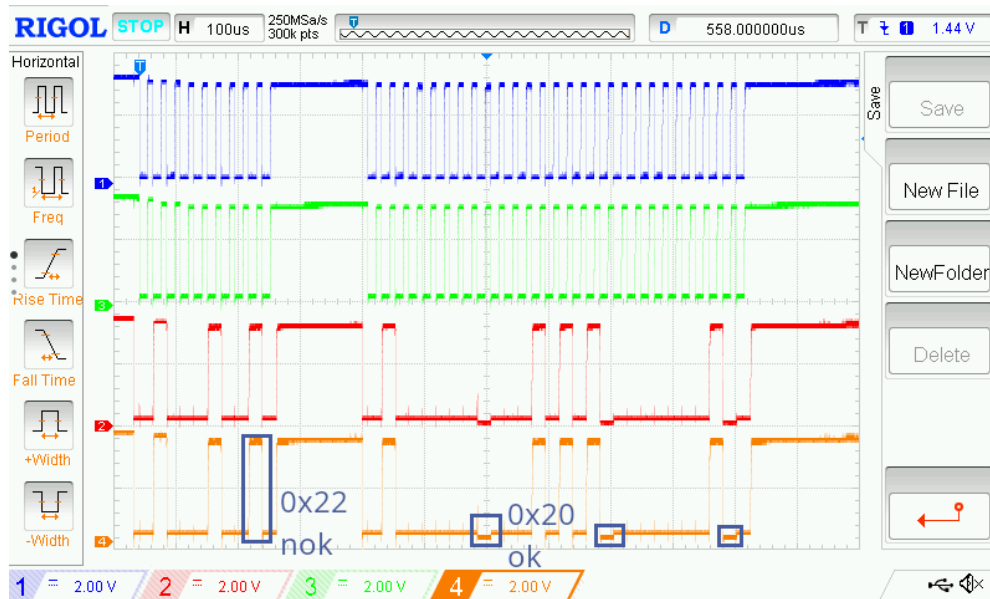
Der Expander links lässt sich nicht korrekt ansprechen. Das Signal am Pico ist in Ordnung, beim Signal am Expander links fehlt bei einigen Tests SCK.

Einspeisung erfolgt zuerst am Expander links. Dann am Expander rechts. Bei Einspeisung rechts ist links ist zeitweise kein SCK messbar.

Nach Vertauschen der Reihenfolge im Programm (zuerst an 0x22, dann 0x20) reagiert der Expander 0x22 auch nicht. siehe Bild 2

Figure 2: Zwei Expander. Sende Reihenfolge 0x22, dann 0x20

Bei beiden Expandern /Reset auf VCC gezogen, das behebt das Problem, von undefinierten ausfallen. Vorher war /Reset nicht beschaltet.

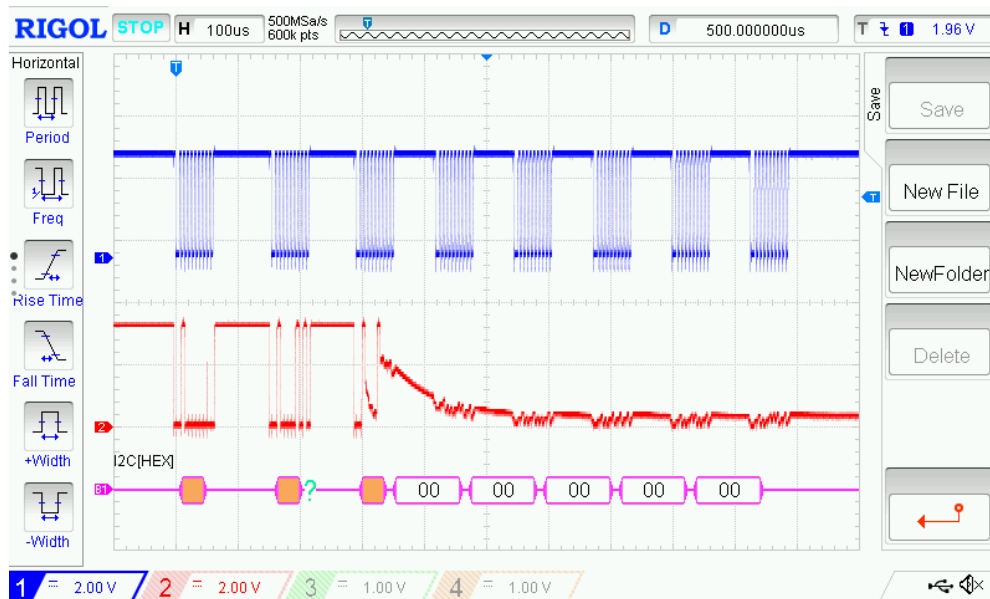
Als Pi wird ein Raspberry Pi 3b+ mit Raspian verwendet. Am Pi ist der i2c Bus aktiviert. zum Testen ist der Takt des i2c auf 1kHz begrenzt. Bei Messung mit dem Oszilloskop (Rigol DS 1054Z) ergibt sich, dass der Takt bei 100kHz bleibt (siehe Bild 3).

Ein Test mit `i2cdetect -y 1 0x20 0x27` ergab folgende Situation: siehe Bild 3 An der Adresse 0x20 antwortete der IC planmäßig. An Adresse 0x21 kam keine Antwort (gekennzeichnet durch das "’") danach bricht das Signal unerwartet zusammen. Diese Zusammenbrüche sind bei Test mit dem Raspberry Pi mehrfach festzustellen, eine Ursache ist mir noch nicht bekannt. Ein erneuter Test mit `detect` ergab Bild 4. Der Expander konnte die Adresse nicht dekodieren und der Detect schlug damit fehl.

Figure 3: detect vom Raspberry Pi, Bereich 0x20 bis 0x27. Der Expander ist hier auf 0x20 eingestellt.

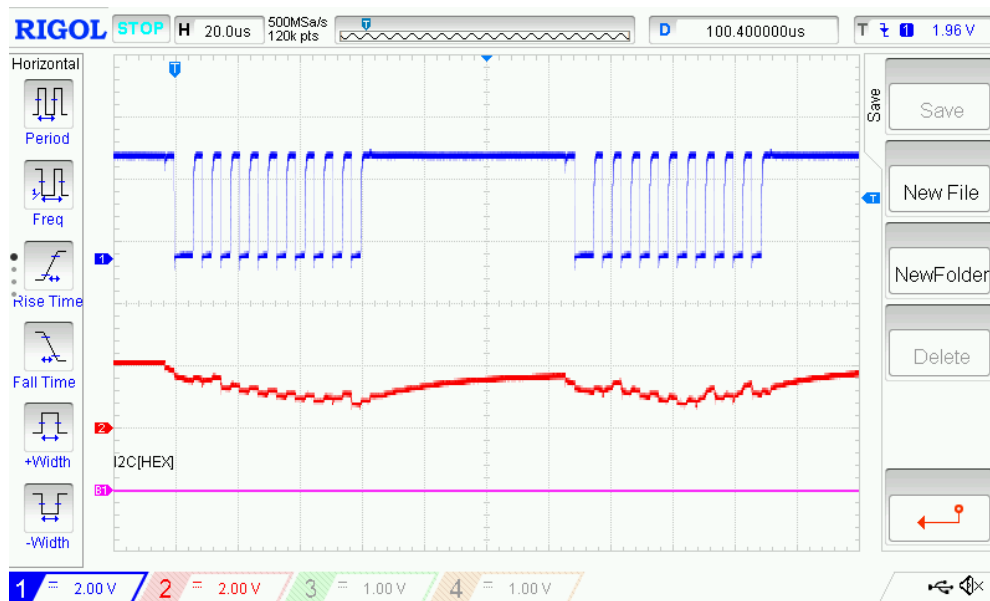
Figure 4: Detect am Pi. Signal ist nicht korrekt auf 0V gezogen.
