TECHNICAL BULLETIN

HAIL DAMAGE

SUPERSEDES PREVIOUS BULLETINS

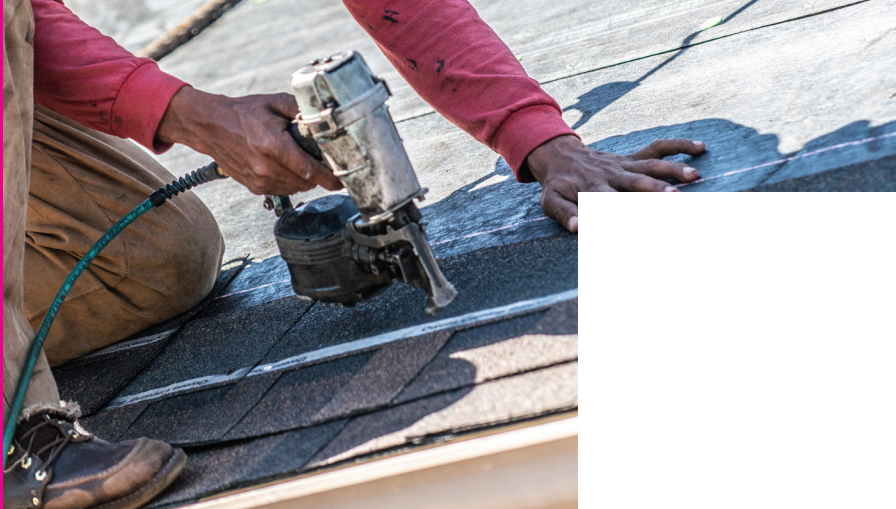
Hailstorms can cause serious damage to a roof. Hail damage is marked by indentations, fractures, or multiple circular areas on the shingle where granules are missing. In some severe cases, hail impact can crack the shingle which weakens the water shedding capability of the roof.

The impact of the hailstone can break or weaken the bond between the granules and the asphalt. When granules are loose or missing, the roof has been compromised. Prolonged exposure to the sun's ultraviolet radiation may then accelerate the oxidation of the asphalt, which may lead to the premature aging of the shingle.

The effects of hail impact on asphalt shingles may not be immediately apparent. Sometimes it may take several months for circular or slightly elliptical areas to appear as granules become dislodged. When the damage to the surface of the shingle is not visible, look for indentations on vents, gutters, siding, air conditioning units and /or heat pumps, electric meter boxes, or other metal objects as telltale signs of hail impact.

In the aftermath of a hailstorm, it's important to get your roof checked for damage by a professional roofing contractor that you trust to safely and thoroughly inspect your roof. Hail falls in random patterns and therefore may only damage a few houses within a neighborhood.

If you live in an area that is prone to hailstorms, we recommend installing impact-resistant shingles that are designed to withstand greater levels of impact. Impact-resistant shingles are tested and classified using the Underwriters Laboratory 2218 (UL 2218) steel ball test where a steel ball is dropped from a specified height onto an installed roofing shingle and inspected for any breaks or cracks. The highest possible rating is Class 4. To receive a Class 4 rating, a roofing shingle must withstand having a 2-inch steel ball dropped multiple times from a height of 20 feet. Using Class 4 impact resistant shingles helps to prevent or reduce the amount of damage from hail or other debris. Owens Corning offers Duration FLEX®, Duration Storm®, and WeatherGuard® HP shingles which meet Class 4 of the UL 2218 impact resistance standard. Damage caused by hail is not covered by Owens Corning® Standard Product Limited Warranty* or extended protection warranties.
