1 修订记录

- 1) 问题：该代码第一次运行在余洋（仁珏科技）的 ASR6505 测试板运行时，串口不能正确输出和输入；

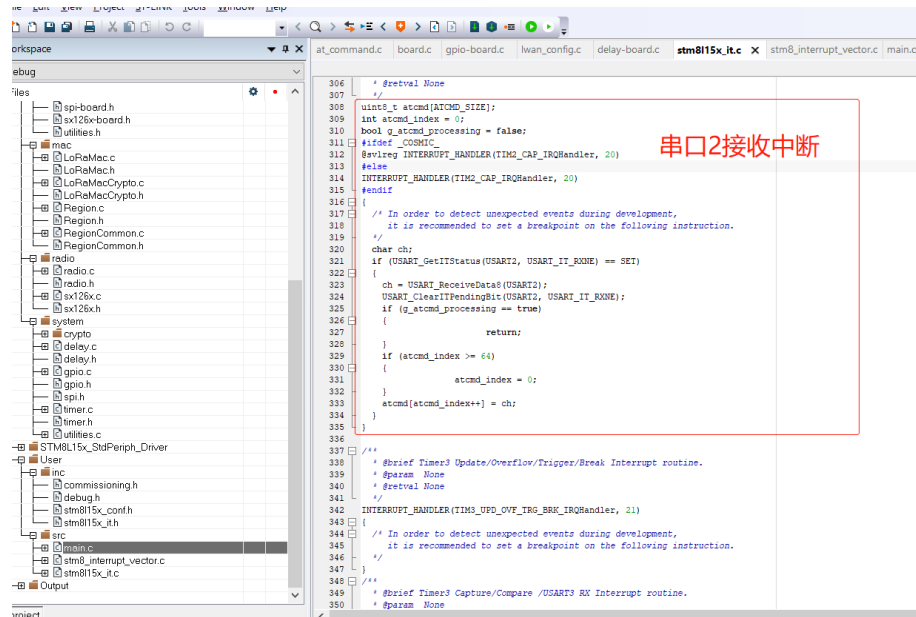
图1.2 串口 2 中断

默认修改了 COMn 的配置后，串口能发送数据出来，但是不能接收；原因是串口 2 的接收中断函数问题
