COMUNE DI POGLIANO MILANESE

**REALIZZAZIONE DI UN INTERVENTO DI RIQUALIFICAZIONE ENERGETICA E DI
RAZIONALIZZAZIONE DEGLI SPAZI INTERNI DEL FABBRICATO SEDE MUNICIPALE**

LOTTO 1

**INTERVENTO DI MESSA IN SICUREZZA E RIQUALIFICAZIONE ENERGETICA DELLA
COPERTURA**

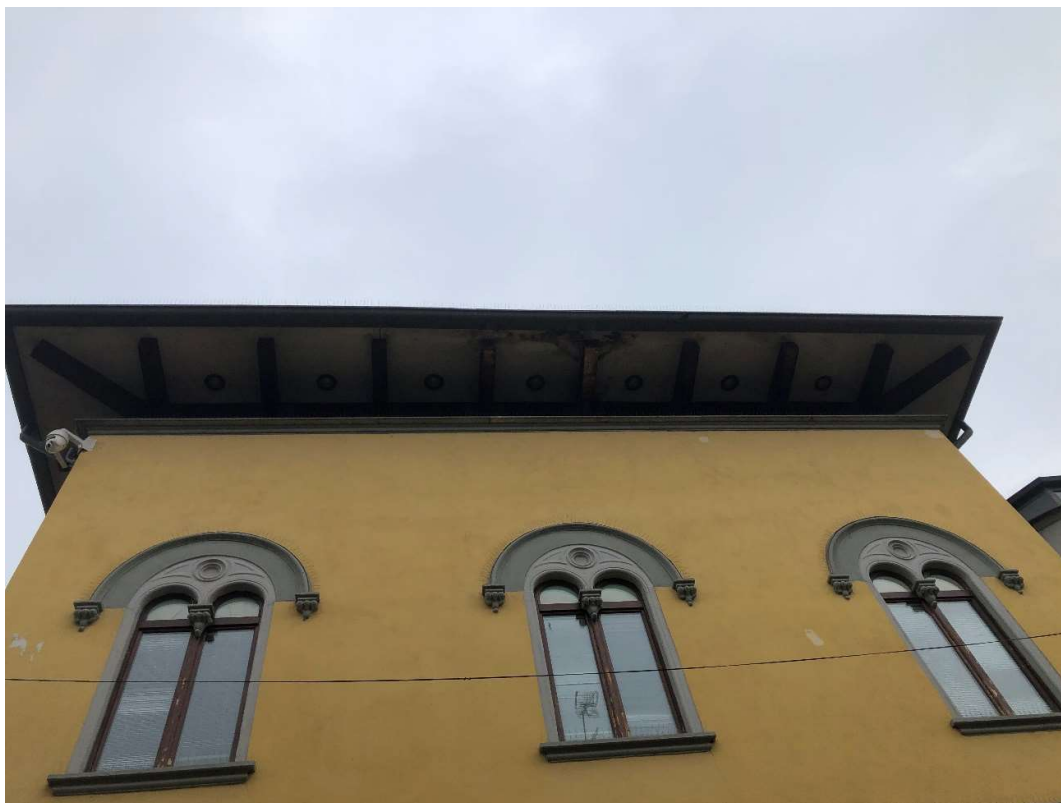
Prospetto Laterale su Via Finzi – Particolare delle false “bifore” e delle cornici di contorno delle aperture esterne

Complessivamente lo stato di conservazione delle cornici decorative delle aperture appare più che discreto, al contrario di alcune parti delle murature esterne delle facciate soprattutto in adiacenza alle zoccolature di base dove appaiono evidenti scrostature della tinteggiatura esterna e in parte degli intonaci di finitura.

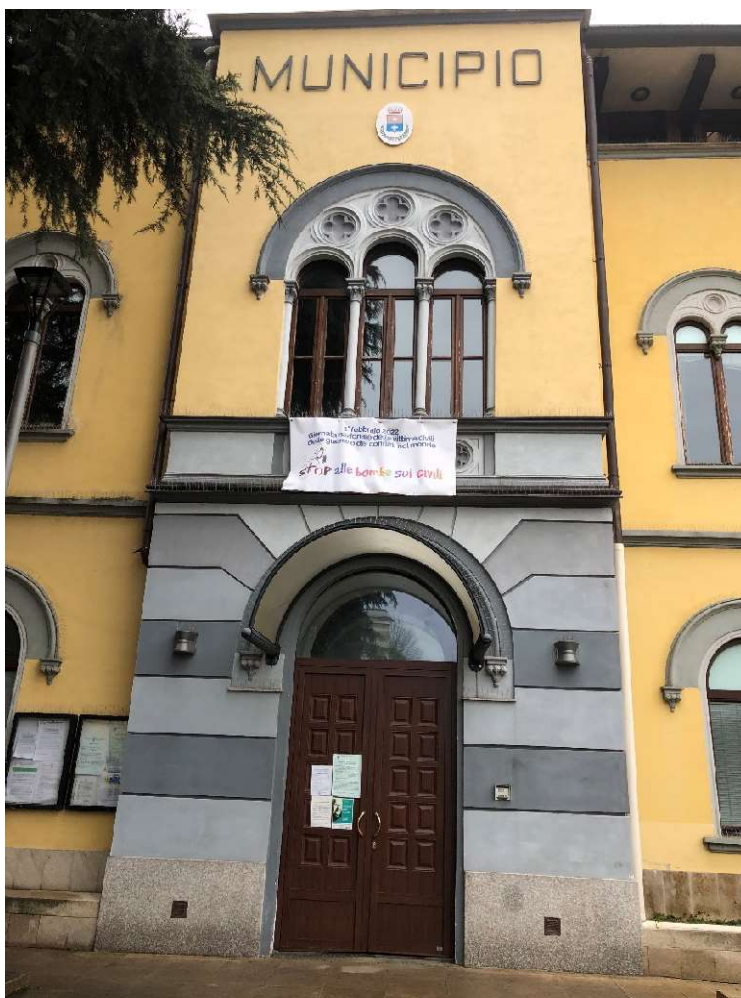
Particolare della zona di ingresso al municipio su Piazza Volontari Avis-Aido

Elemento un po' dissonante rispetto all'insieme della facciata principale è la tettoia semicircolare realizzata con finitura in polycarbonato cannellato posto a protezione e a copertura del transito pedonale di ingresso.

Tale soluzione non appare correttamente inserita nell'insieme della facciata che invece in generale mantiene una buona armonia di forme e cromie.

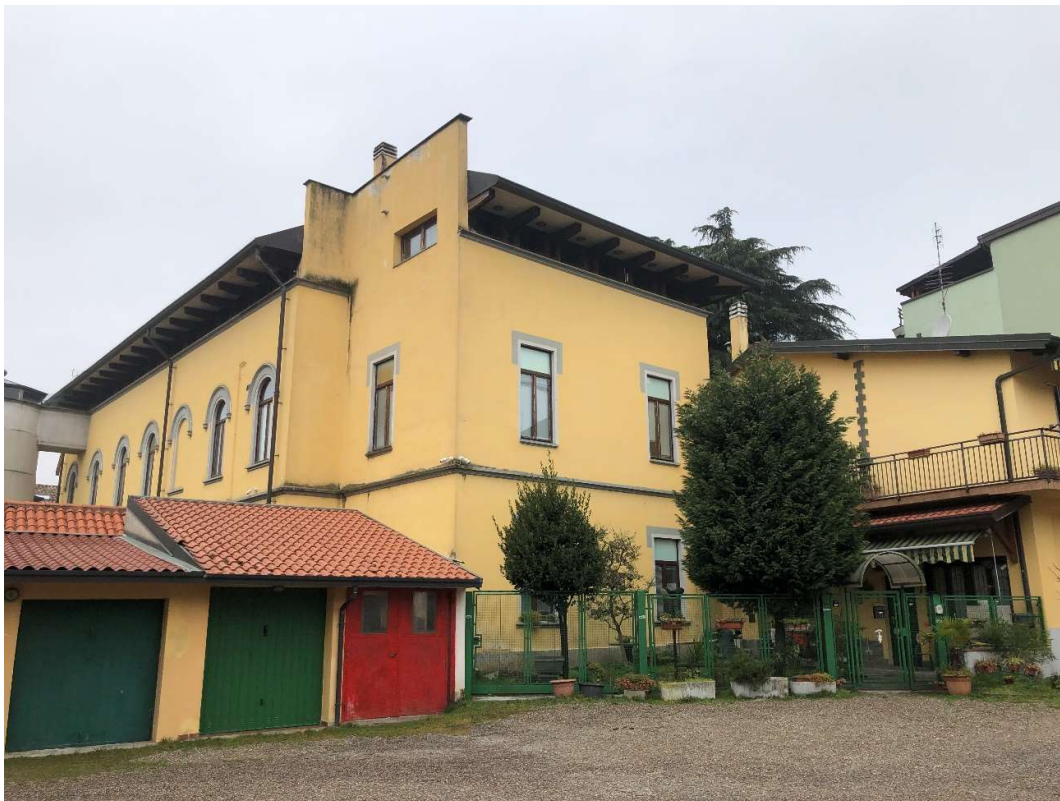
Vista dei fronti sul parcheggio posteriore e del fronte sul cortile accessibile da Via San Michele del Carso – Ben visibile l'arretramento del nastro di finestre al piano sottotetto

Tale soluzione connota gradevolmente il risultato estetico dell'intervento realizzato circa una ventina di anni orsono muovendo i prospetti e fornendone un aspetto dinamico interessante, tuttavia la copertura dell'immobile a padiglione con manti in tegole di cotto (coppi) manifesta una serie di problematiche facilmente individuabili dall'esame dell'intradosso dello sporto di gronda del fabbricato (realizzato in pietra naturale) nonché da alcune infiltrazioni provenienti all'interno dell'edificio dovute ad una carenza della impermeabilizzazione del manto.

Evidenti i danneggiamenti derivanti dalle infiltrazioni delle acque meteoriche soprattutto nelle zone di bordo e angolari dell'intradosso delle gronde.

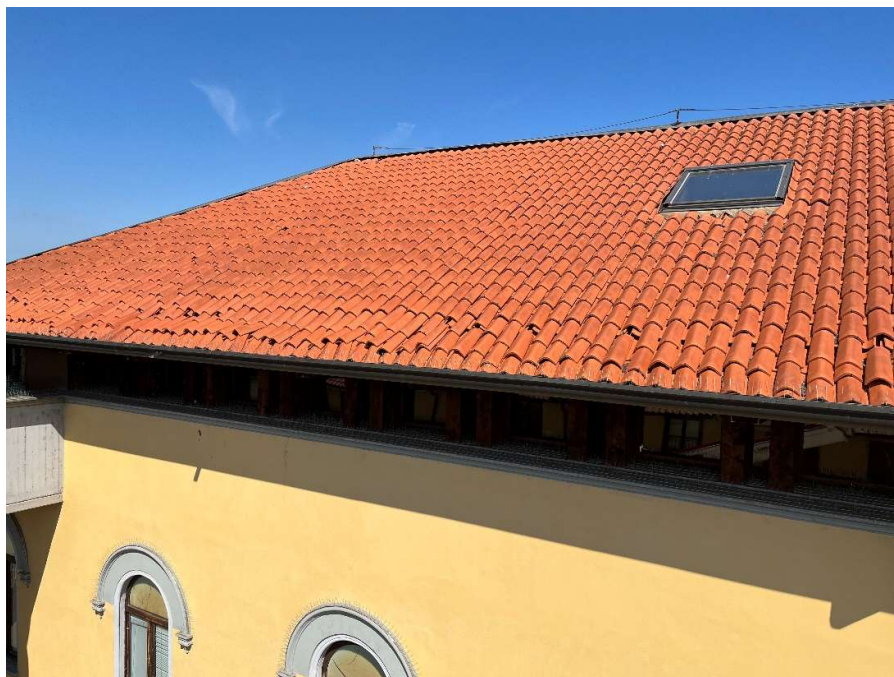
Durante il sopralluogo ho potuto accertare che il manto è stato realizzato con tegole di cotto (coppi e sottocoppi), che hanno subito un progressivo scivolamento verso le gronde durante la vita del fabbricato, dall'esecuzione dell'intervento della fine degli anni '90 ad oggi).

Situazione attuale del manto di copertura – scivolamento dei coppi verso la gronda

Sicuramente la pendenza garantisce la tenuta impermeabile del manto in coppi esistente, tuttavia il 58% di pendenza favorisce lo spostamento verso il basso dei coppi anche se gli stessi sono stati aggraffati alla sottostruttura esistente.

Ciò è particolarmente evidente nelle zone terminali delle falde in corrispondenza dello sporto di gronda.

Per questa ragione, dopo alcuni confronti con il personale dell'ufficio tecnico comunale, dal punto di vista progettuale si è pensato di sostituire i coppi esistenti (vedi foto allegate allo studio di fattibilità), con nuove tegole portoghesi abbinate al nuovo sistema di isolamento (Isotec) prodotto dalla Brianza Plastica.

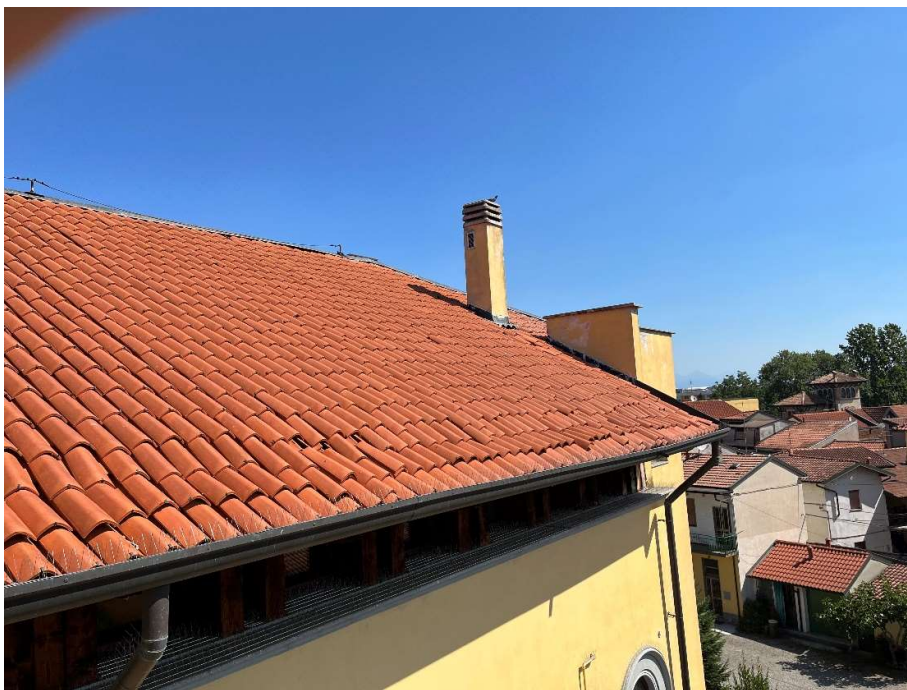
Situazione attuale del manto di copertura – scivolamento dei coppi verso la gronda

Non è stata rilevata la presenza di pannelli isolanti di sorta poggiati sulla barriera al vapore nella porzione di falda corrispondente allo sporto di gronda mentre nelle altre parti delle falde esiste un isolamento (apparentemente polistirolo sagomato ondulato) con spessore cm 8/10.

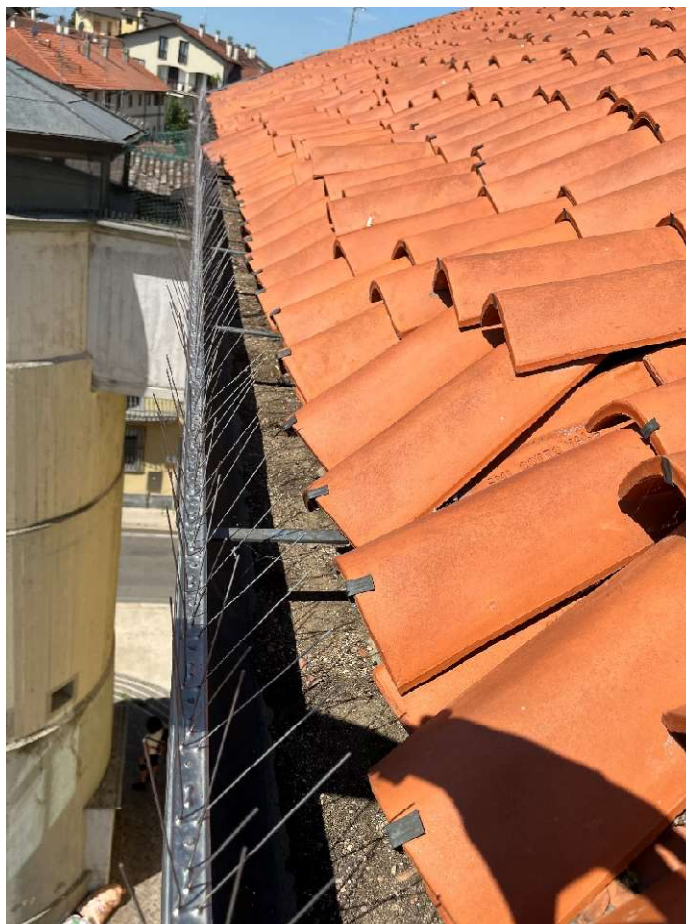
Situazione attuale del manto di copertura – scivolamento dei coppi verso la gronda

Anche in relazione alla tipologia di fenomeni meteorologici degli ultimi anni, sarebbe più opportuno utilizzare un sistema con elementi di fissaggio più sicuri come quelli delle tegole portoghesi da abbinare però a un sistema di isolamento che presenta una listellatura adatta al passo delle tegole portoghesi stesse.

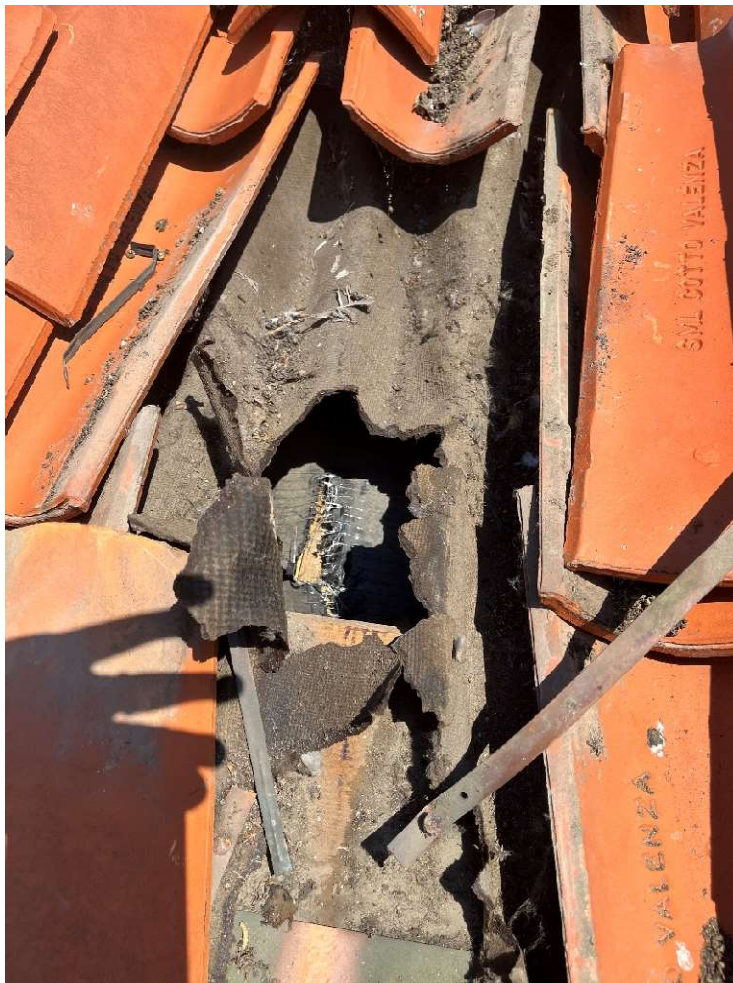
Situazione della stratigrafia attuale del tetto – assenza di isolamento

Il sistema prevede già la presenza dei listelli in acciaio sui quali agganciare le nuove tegole portoghesi garantendo sia la stabilità del nuovo manto e contestualmente ottimi risultati di isolamento termico uniti alla garanzia della doppia ventilazione per mantenere il tetto asciutto e ben ventilato.

Unitamente ai risultati tecnici di tenuta e di ventilazione, si otterrà un radicale miglioramento dell'isolamento del tetto mediante l'uso di un pannello Isotec di spessore cm 10.
