Camera External FAQ

(技术部, ISP 部)

福州瑞芯微电子股份有限公司

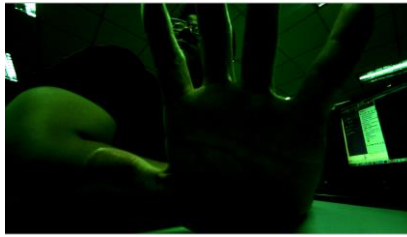
IMX274/imx317, 样机系统重启概率性出现图像绿屏(如下图), 偏绿过十几分钟会慢慢消失; 样机掉电重启测试, 图像正常未复现。

1. 直接采集 Camera sensor raw 图, 系统热重启与掉电重启后采集的 raw 图, 热重启的 raw 图在 demosaic 之后明显偏绿, 因此判断 sensor 输出就有异常;

2. 排查了硬件问题, 发现该模组 rst\pd 脚并未采用 GPIO 控制, 并且 Sensor DVDD 在热重启情况下没有掉电, DOVDD/AVDD 掉电;

热重启情况, Sensor DVDD 掉电, 问题得到解决; Camera sensor 在掉电情况下, 建议 DOVDD/AVDD/DVDD 3 路电源需要共同掉电, 避免出现个别电源未掉电的情况, 同时也需要尽量保证上电时序要求;

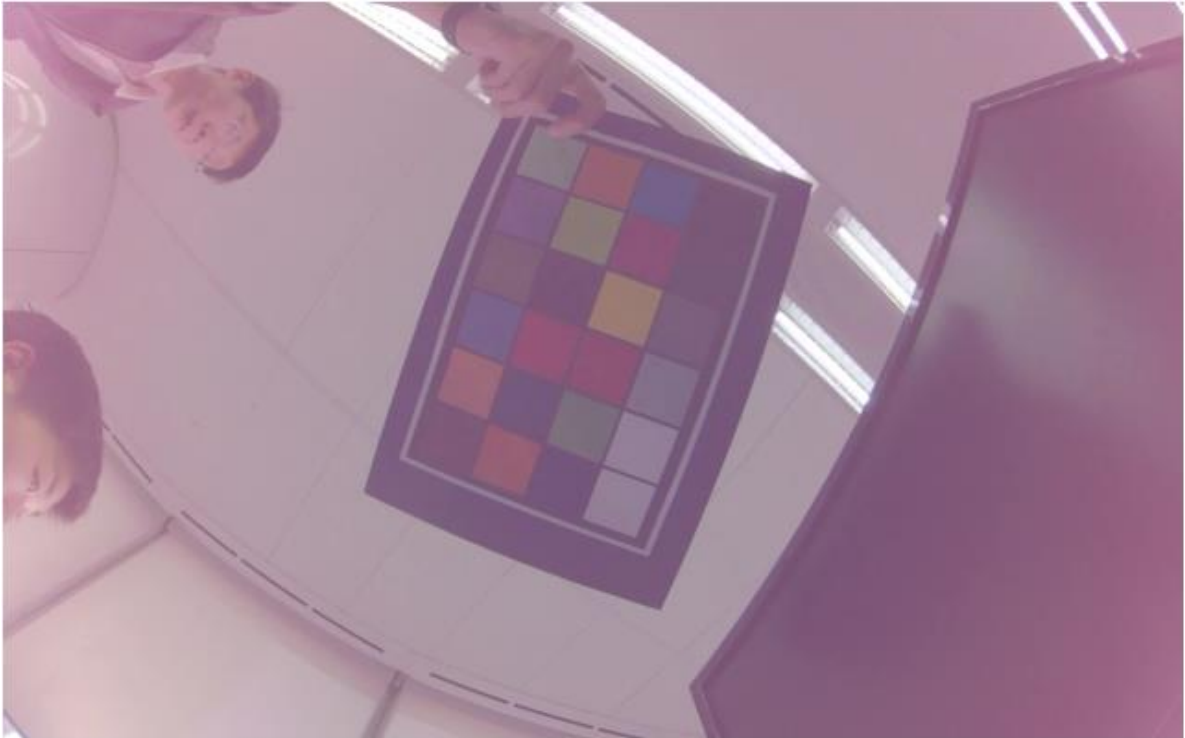
Sensor 预览画面出现整体均匀偏红问题，类似整个画面被蒙上一层淡淡的红色，但是色卡的各个色块的色调色相没有明显错误，如下图所示：

1. Sensor 输入数据实际黑电平与 ISP 后端黑电平校正存在偏差；
2. 为了减小传输数据的接口带宽，压缩位宽后进行传输，例如：A-Law 算法

以上 2 种问题，一般将摄像头完全遮黑采集 raw 图，实际测量的黑电平值与 ISP 设置黑电平值不一致来确认；

1. Sony sensor 一般可以提供寄存器来设置其输出数据的黑电平值，On2，OV 等 sensor 内部集成黑电平校正，输出数据的黑电平值一般固定,建议实际拍 raw 图测量；

2. Sensor data compressed function off, 确保数据线性化;

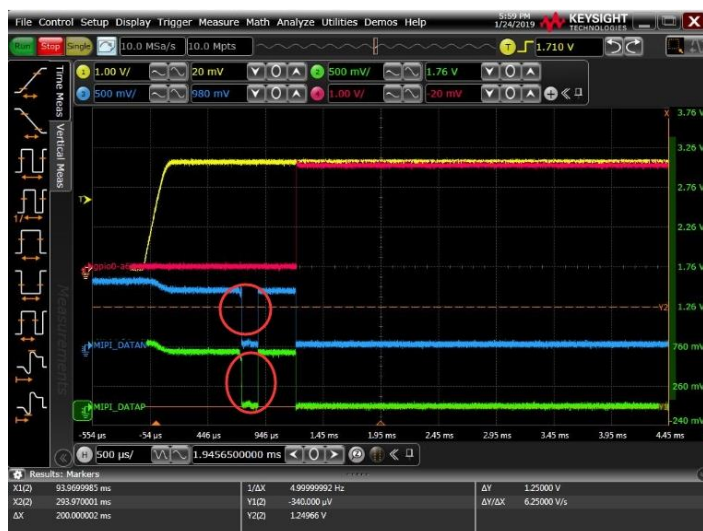
红色： false control 中断拉高的gpio信号；

蓝色/绿色： mipi dn/dp信号；

黄色： AVDD信号

可以明显看出上电的时候，sensor mipi data dn/dp 信号出现了 LP11 -> LP00 -> LP11，这会被判断成 false control 错误。

1. 确认Data lane的Dn、Dp信号线是否有接反；如果Dn、Dp接反，那么LP-01 就会被识别成LP-10，这样High-Speed Data Transmission request (LP-11, **LP-01**, LP-00, HS-0)就会被识别成LP-11,LP-10,LP00,HS-0，这样就会被识别成False control error；
2. 使用示波器检查波形，针对LP-01、LP-10、LP00 检查是否符合High-Speed Data Transmission request、Escape mode request、Turnaround request
3. false control error被识别后，由于DPHY必须检测到下一个正常波形才会撤销该错误信号，所以很可能会导致频繁中断，疑似系统卡死，建议redmine联系RK工程师处理；

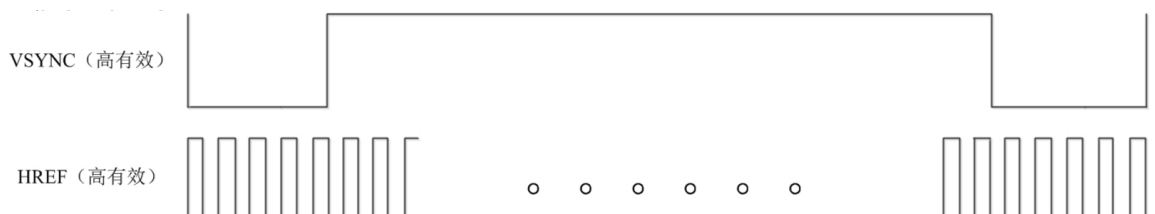
RK3188/PX3 平台 CIF 控制器对于该类图像信号时会出现图像分层问题，即图像上半部或是左半部可能前一帧的数据，信号如下：

该问题已经解决，建议直接 redmine 联系 RK ISP 部工程师；

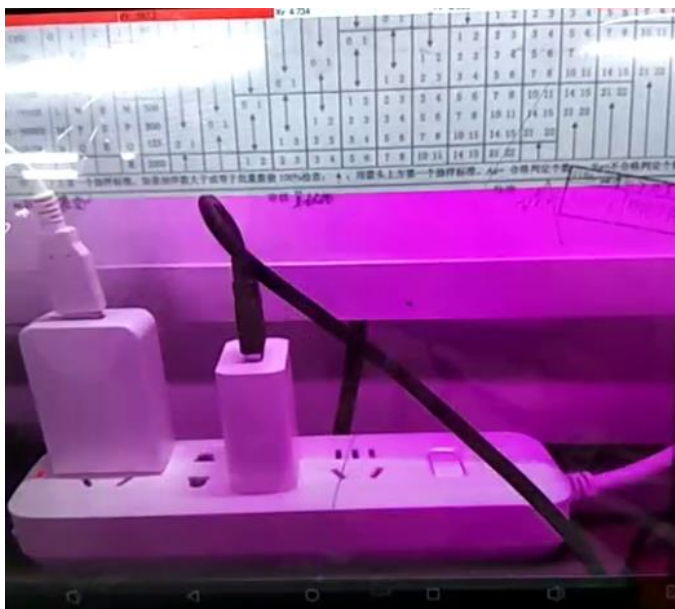
预览画面闪一下粉红色, 粉红色区域为矩形区域, 即整幅图像中有连续几行图像成粉红色, 区域大小以及位置不固定。

参考[如何处理 Data loss 问题。](#)

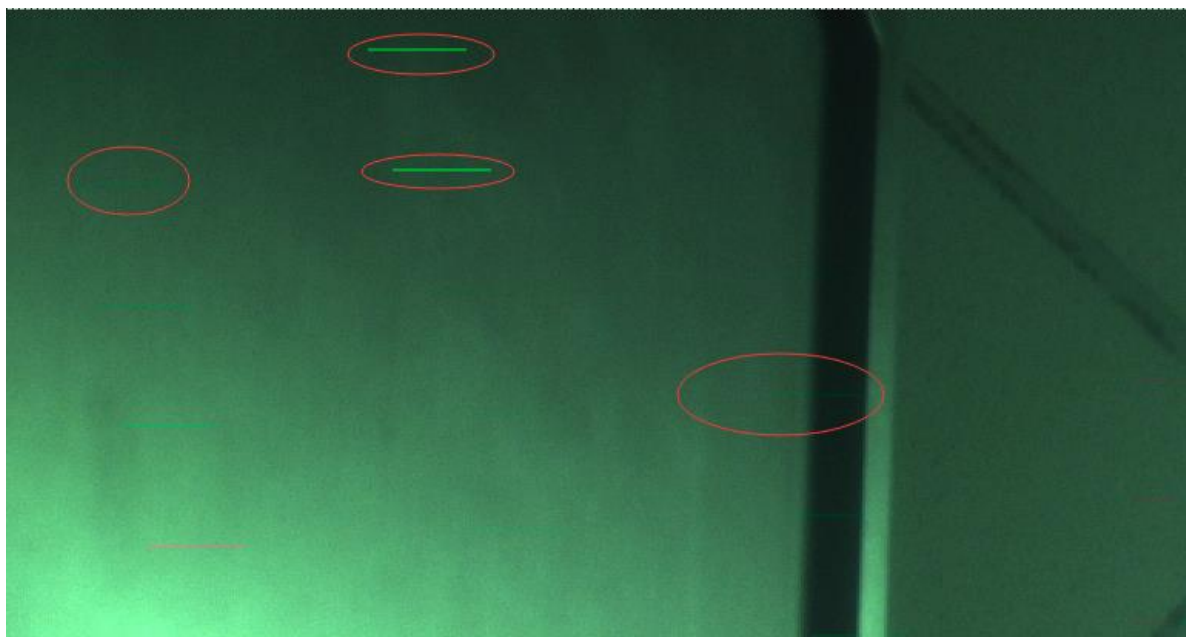
RK3326/RK3399 设置某分辨率输出采集到的图像有绿条纹现象。

如 rk3326 MP 输出 NV12 1296x972

Rk3399 MP 输出 NV12 1680x1050

已经解决，建议更新 cifisp11 驱动

已经解决, 建议更新 rkisp1 驱动

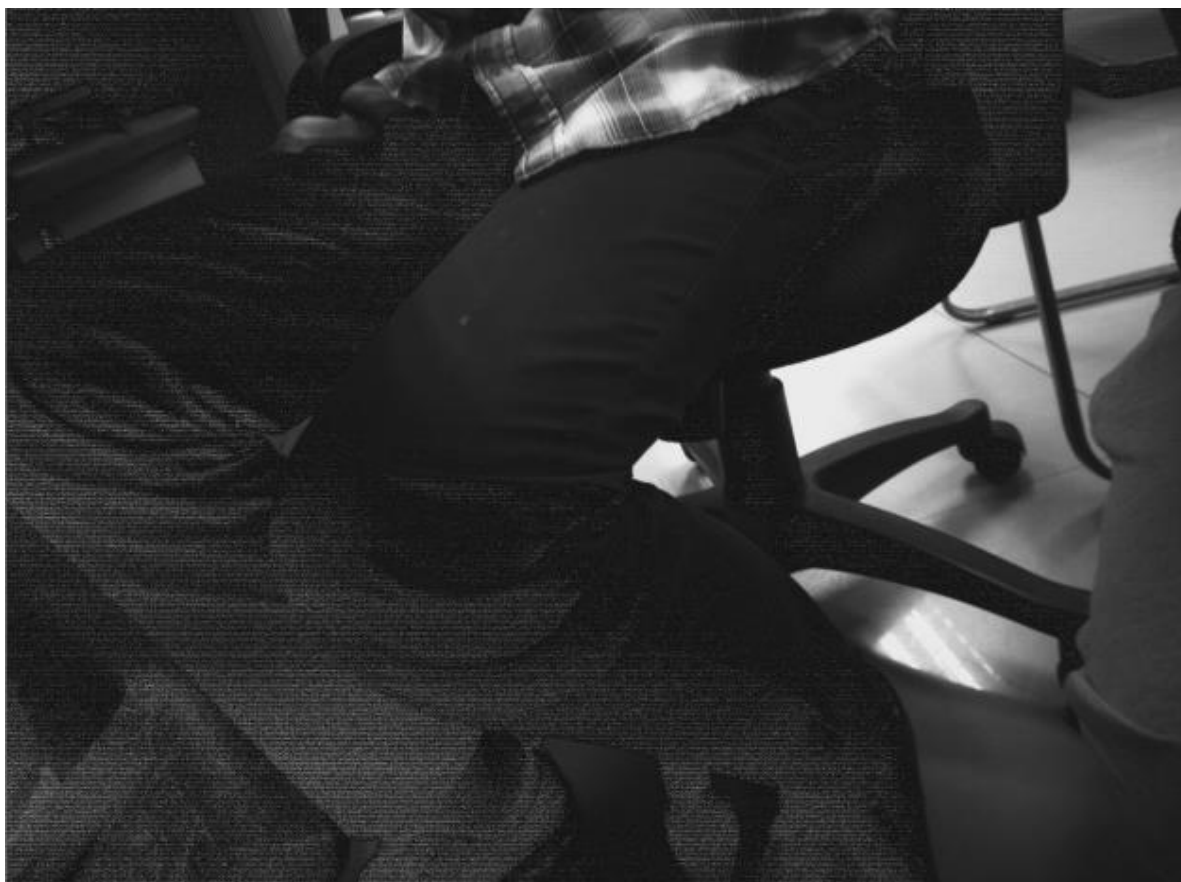
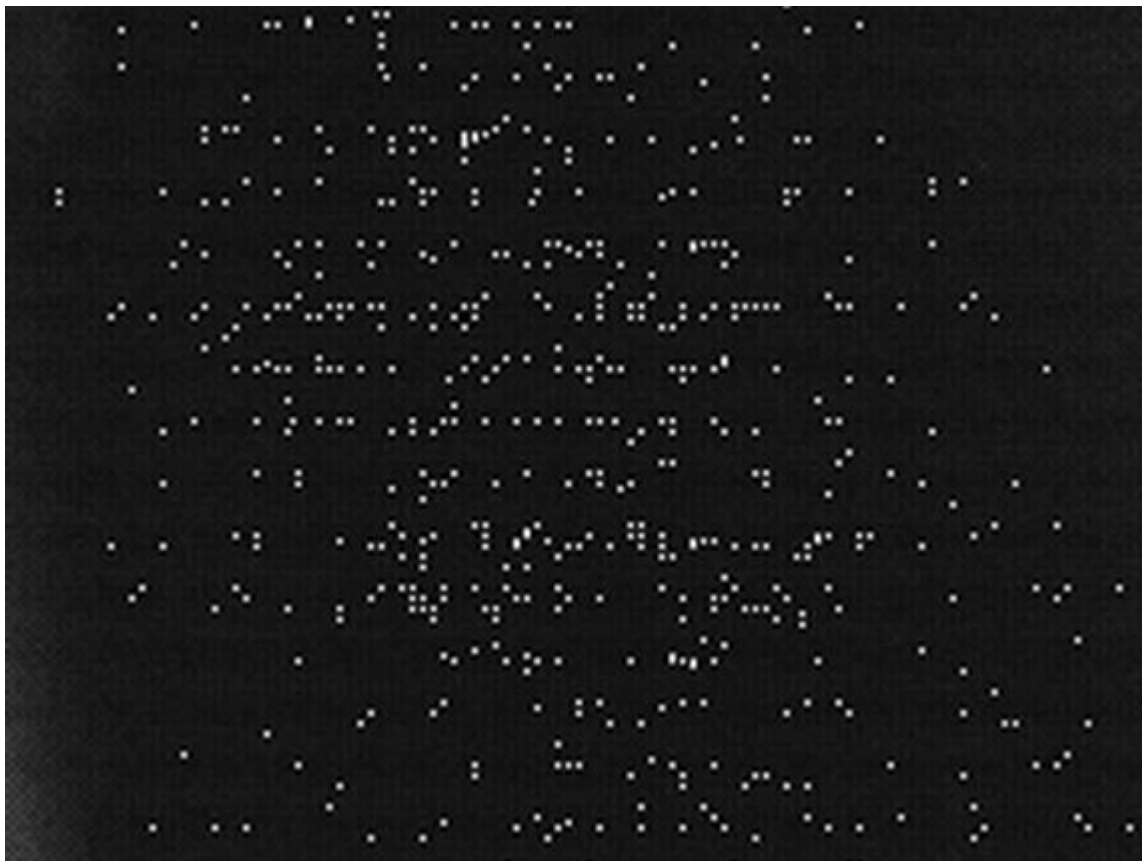
拍摄的 RAW 图在黑色区域出现异常白点，并且白点的像素值固定为 235;

RK 平台 (除 RV1108 外) android-8.1 系统以及之前的版本:
已经解决, 建议更新 CameraHal 代码至 v1.0x4b.0 以上版本
