RK固件升级失败原因分析

发布版本： 1.2

发布日期： 2017/10/18

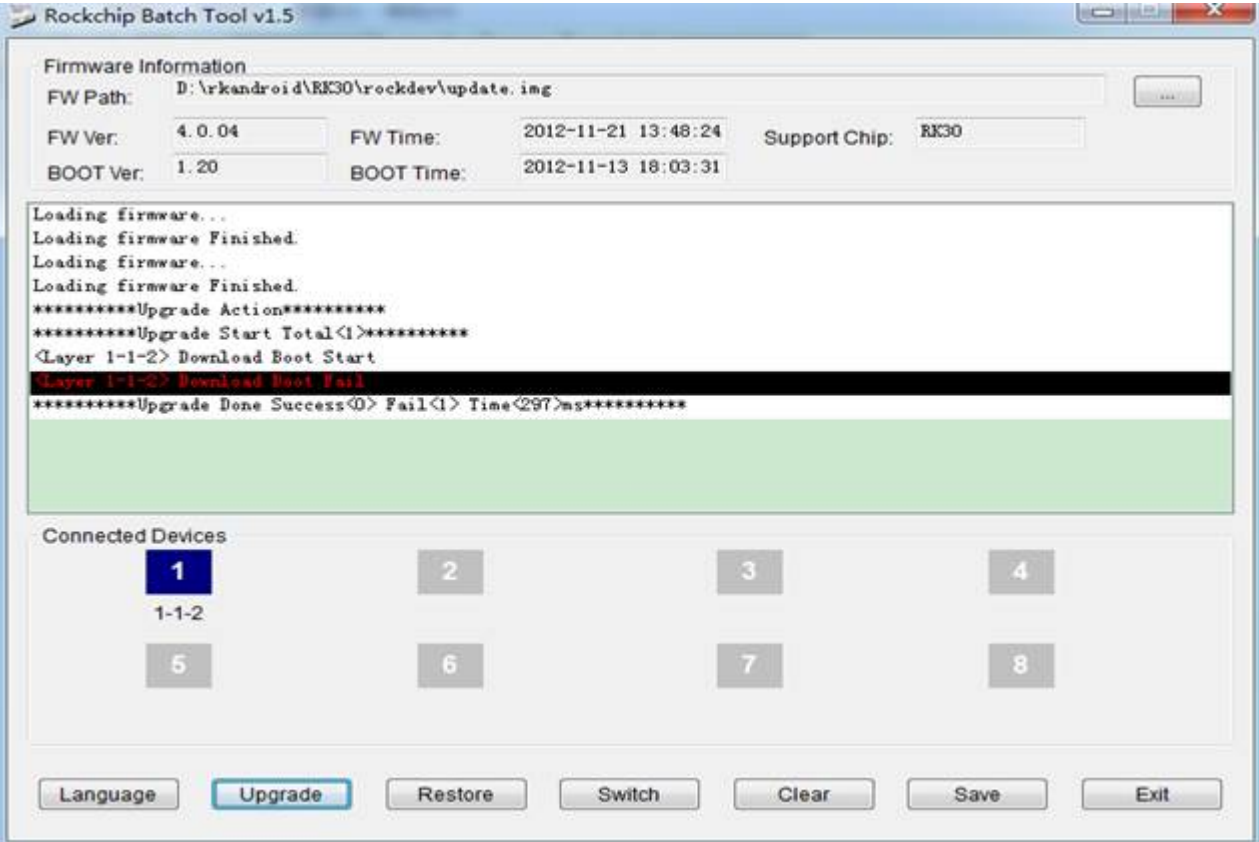
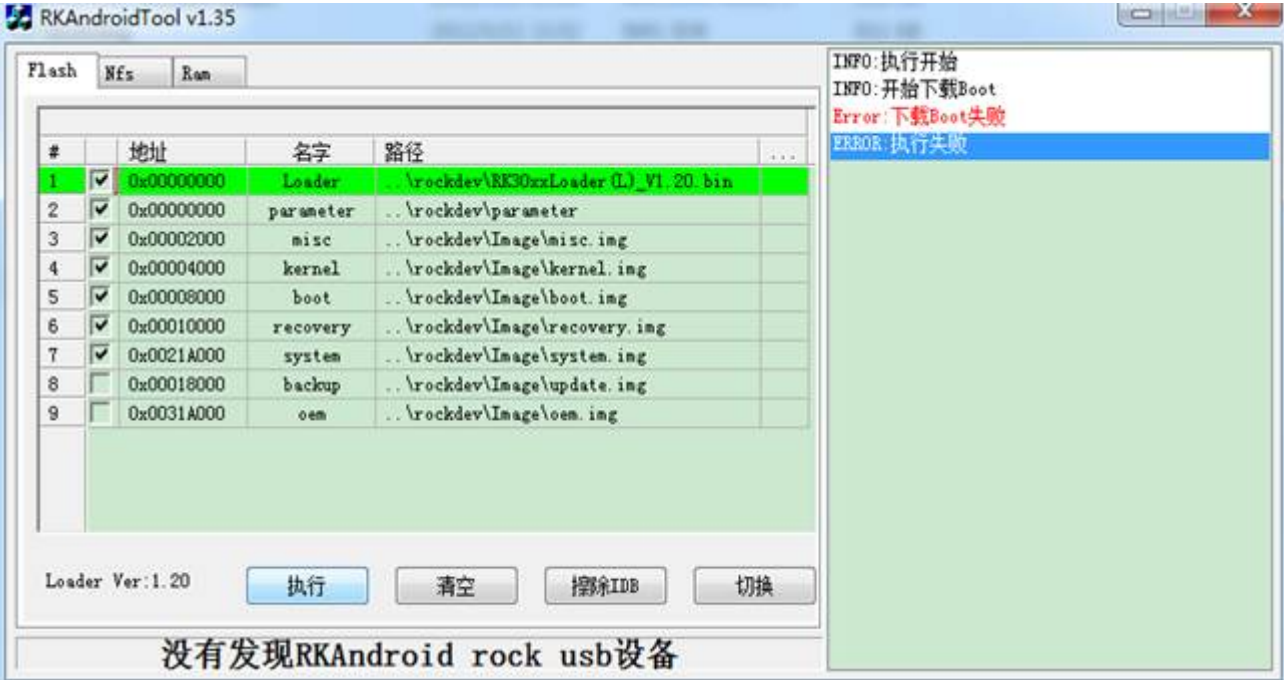
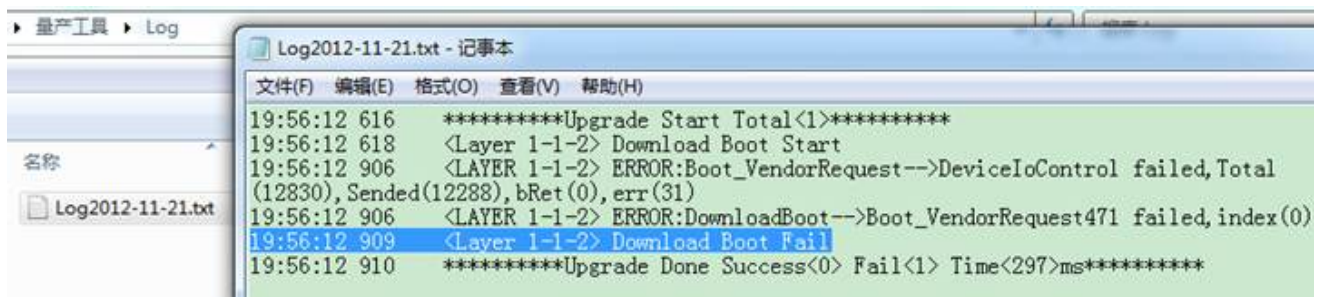
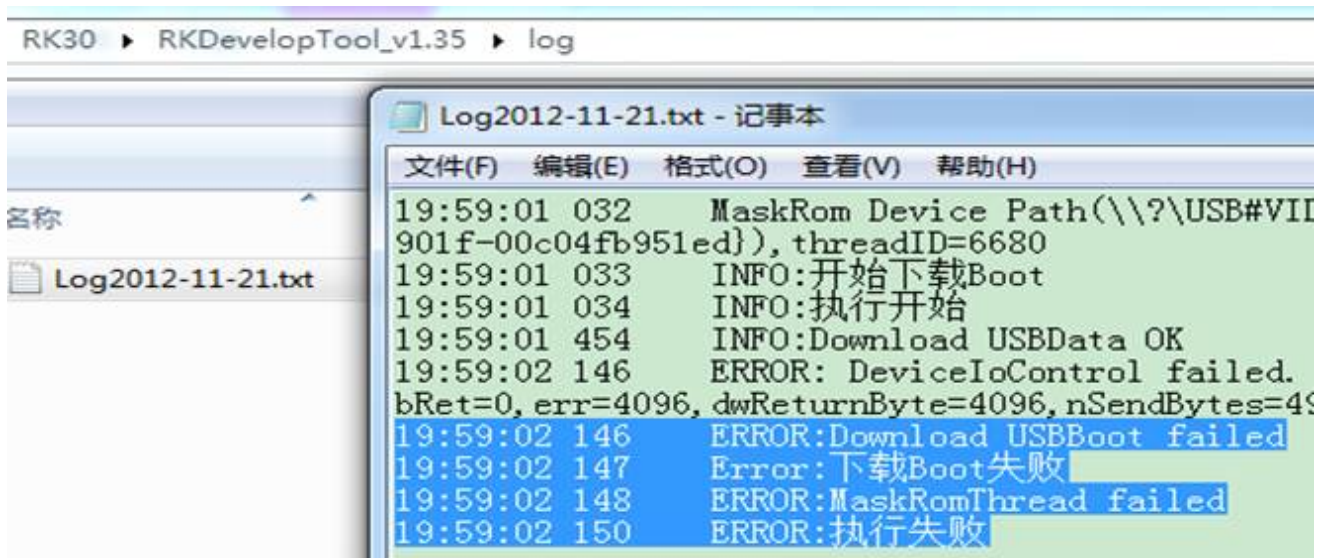
量厂工具提示信息：

开发工具提示：

量产工具log目录下log文件提示：

开发工具log目录下log文件提示:

出现这种问题可能的原因:

1. USB信号不好
2. 主控虚焊或者电源问题
3. DDR相关问题
4. 供电不足
5. 机器启用secureboot后, 升级的固件为非签名固件

1. 使用DDR测试工具测试DDR是否有焊接问题。
2. 使用质量好的短的USB2.0的USB线, 并连接在PC机后面的USB口进行固件升级。
3. 检查USB线路上是否接的ESD器件, 参数是不是不对。
4. 检查USB供电是否正常: 电压和纹波。
5. USB走线是否和其他走线邻层平行。
6. 检查主控和usb相关部分的电阻和电容的参数是否正常。
7. 使用接外电源或者电池供电。
8. 启用secure boot的机器, 需要升级对应签名的固件。

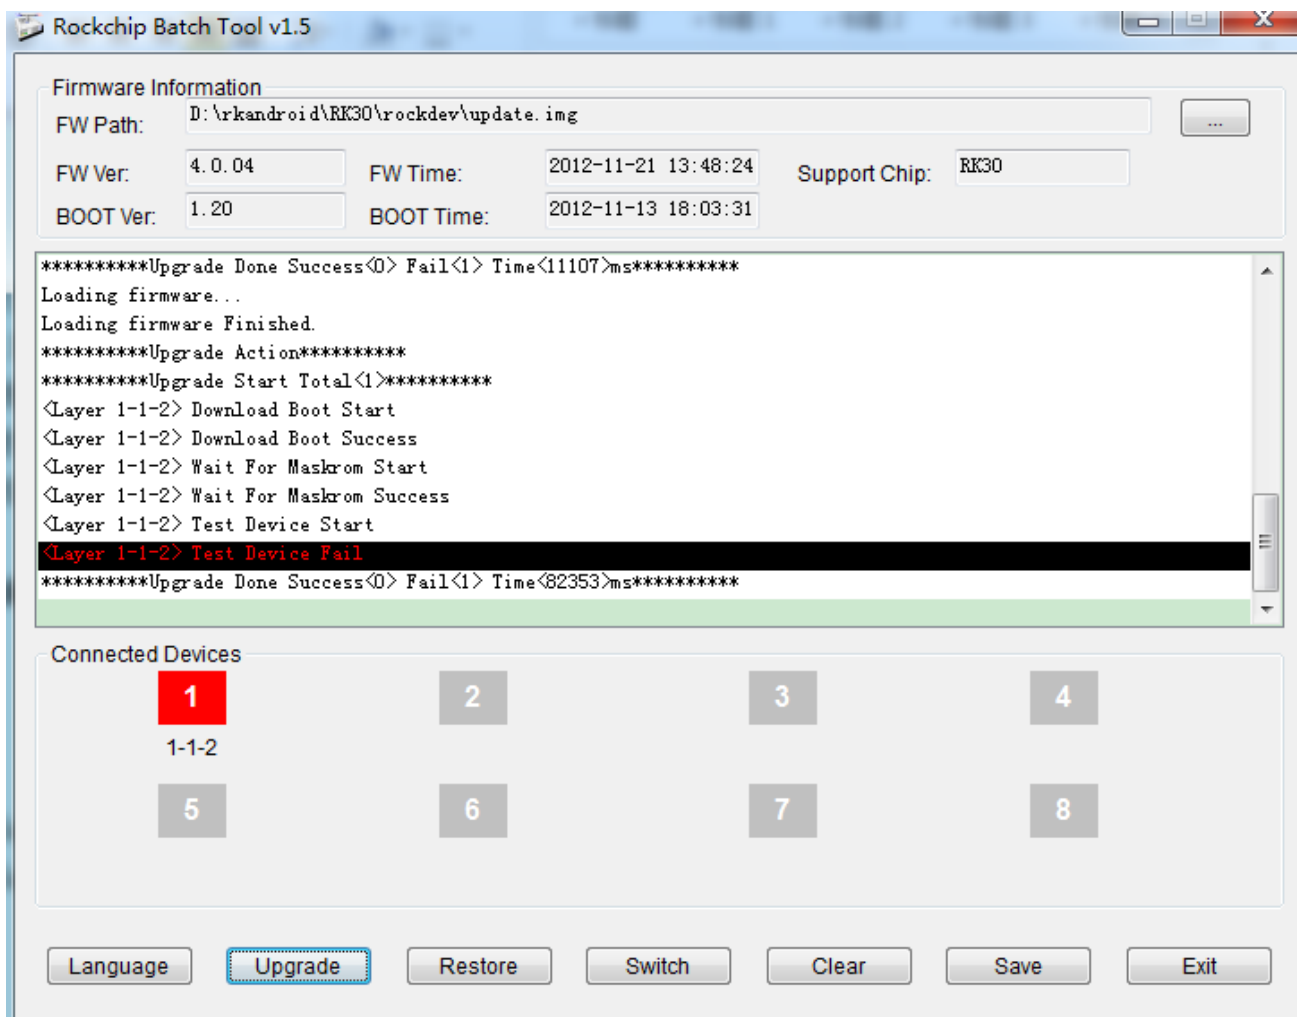
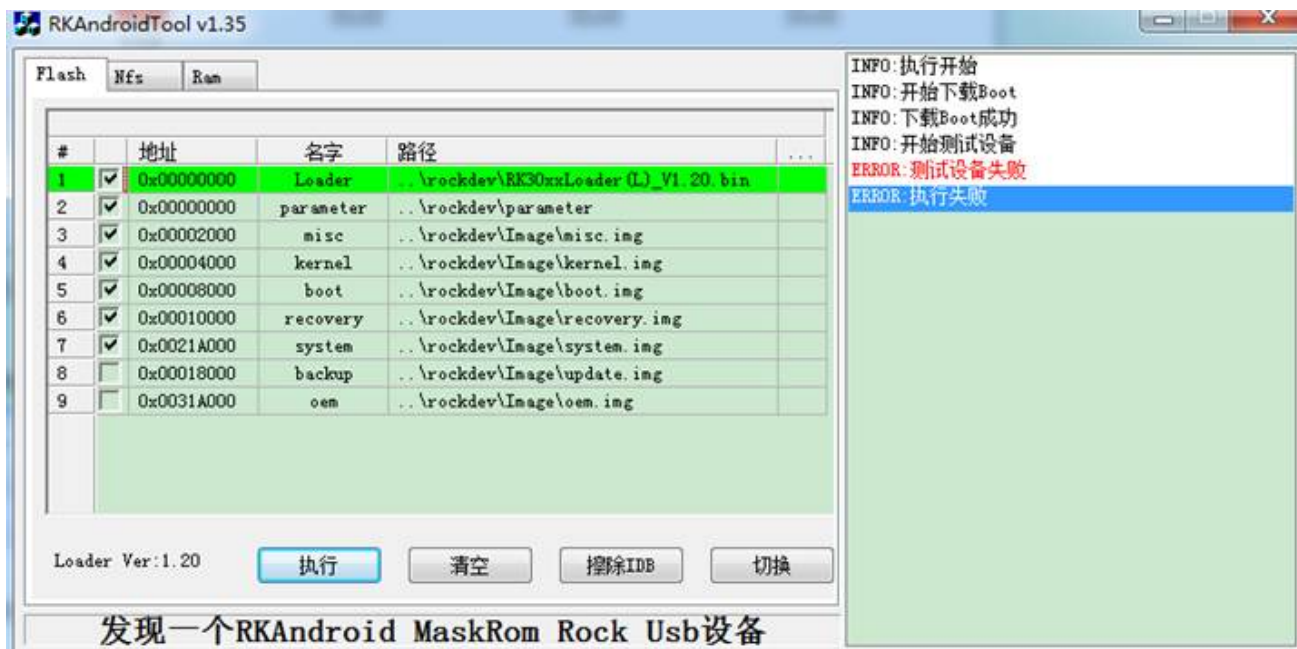
量厂工具提示:

开发工具提示：

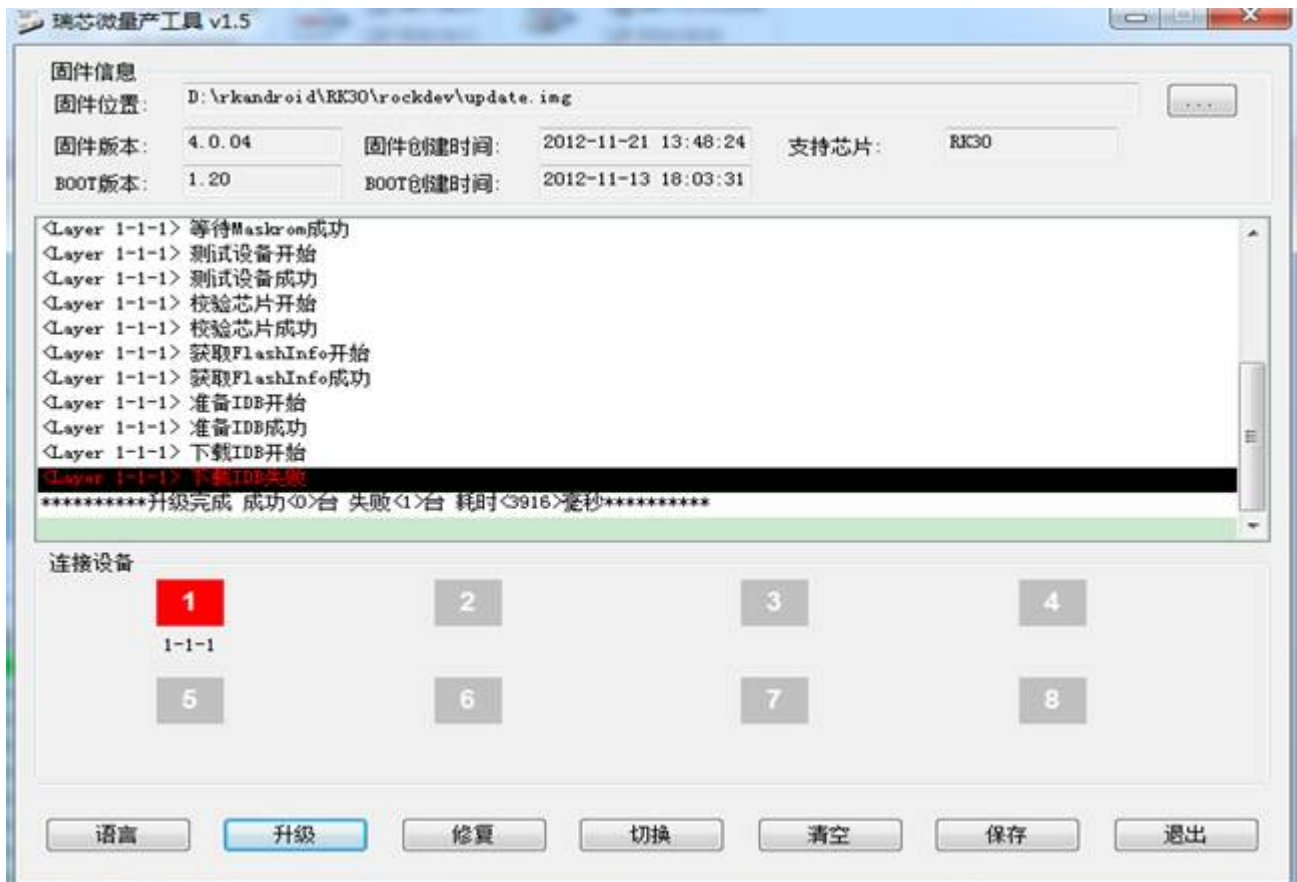
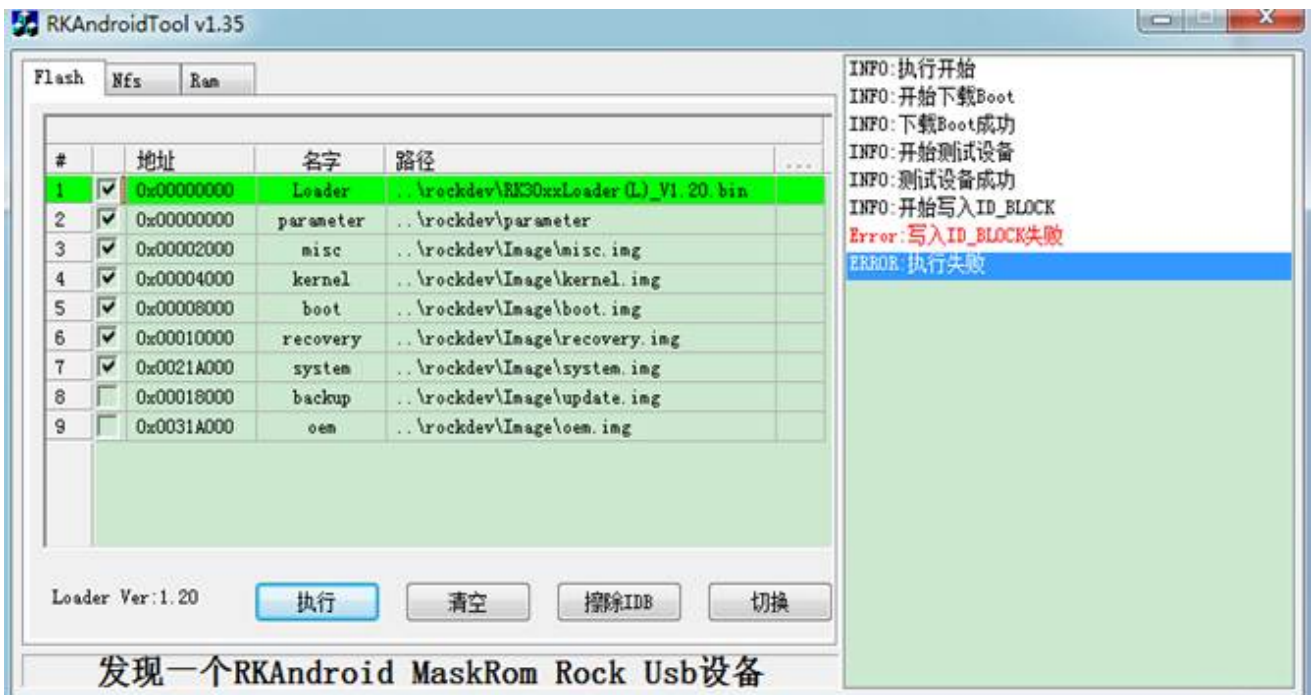
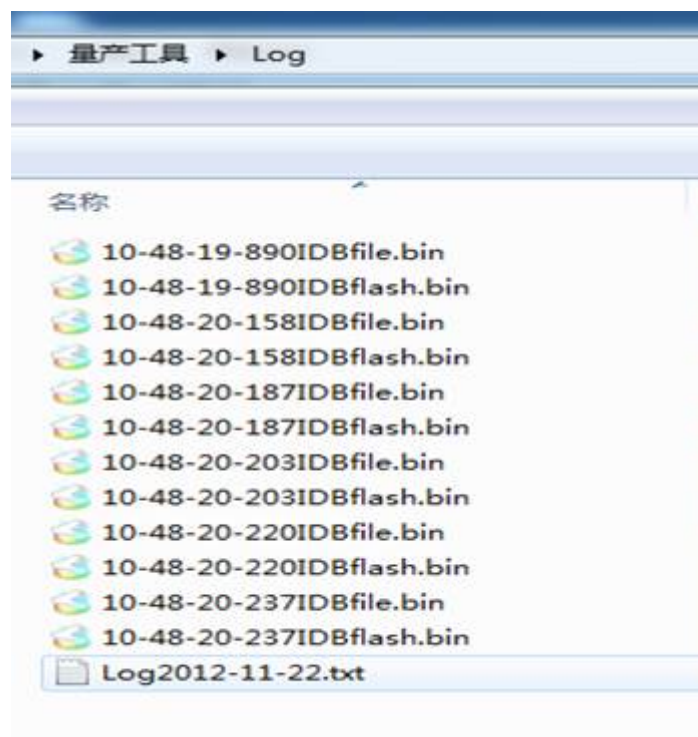
量产工具提示写入ID_BLOCK失败：

开发工具提示写入ID_BLOCK失败:

并且LOG目录中有几个bin文件:

下面这种情况，有非常多的bits不同，一般是NANDFLASH有问题，可以多升级几次固件看是否可以解决. 如果 NAND FLASH电源纹波太大或者没有使用滤波电容，可能也会出现这个问题。

电源正常的情况下多次升级不能解决的，需要更换NAND FLASH解决。

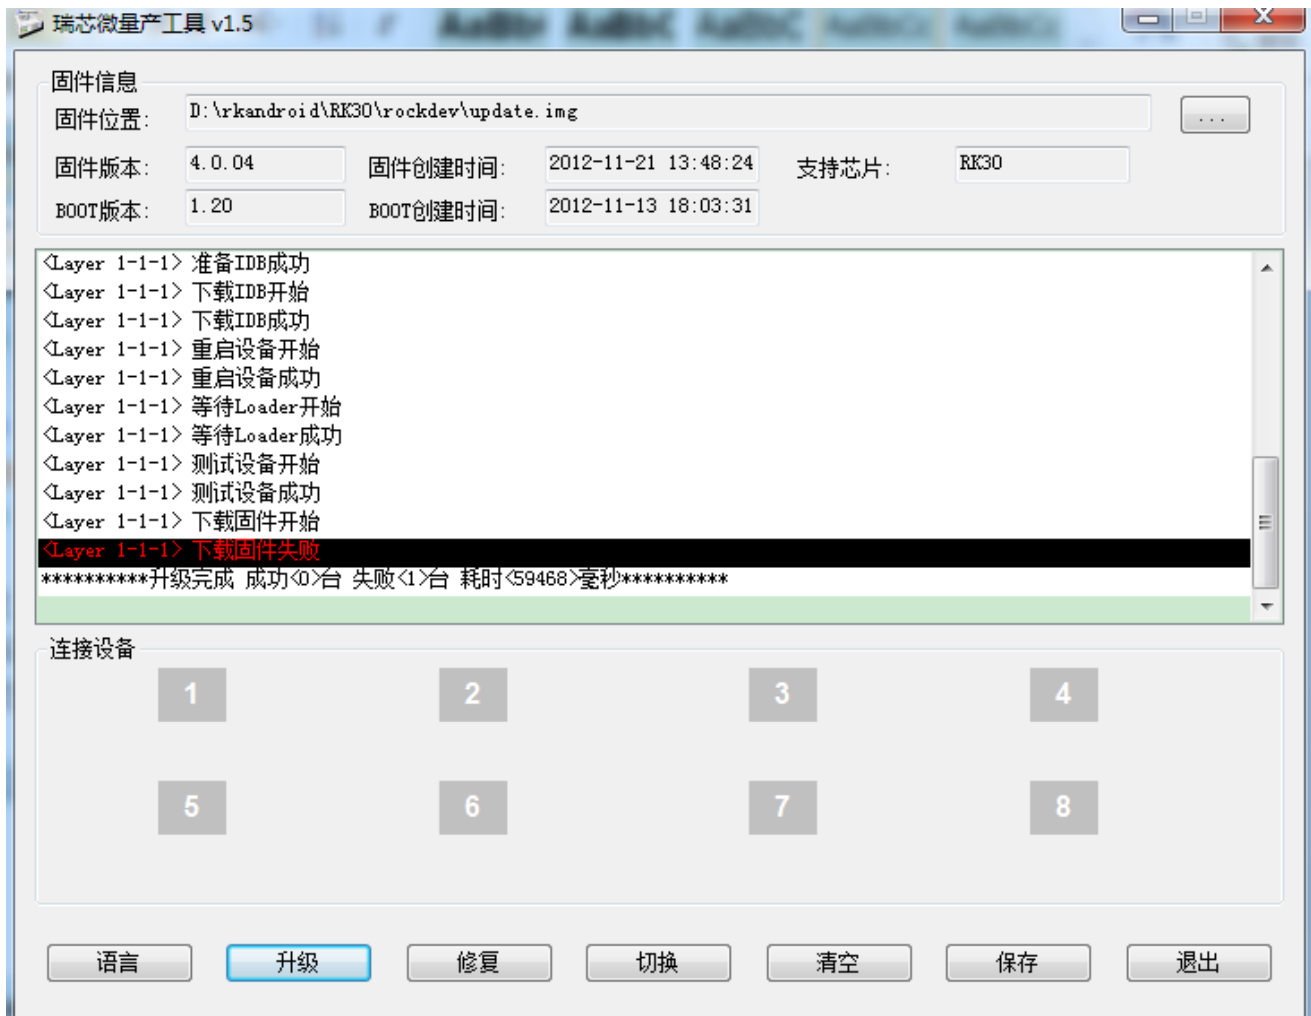
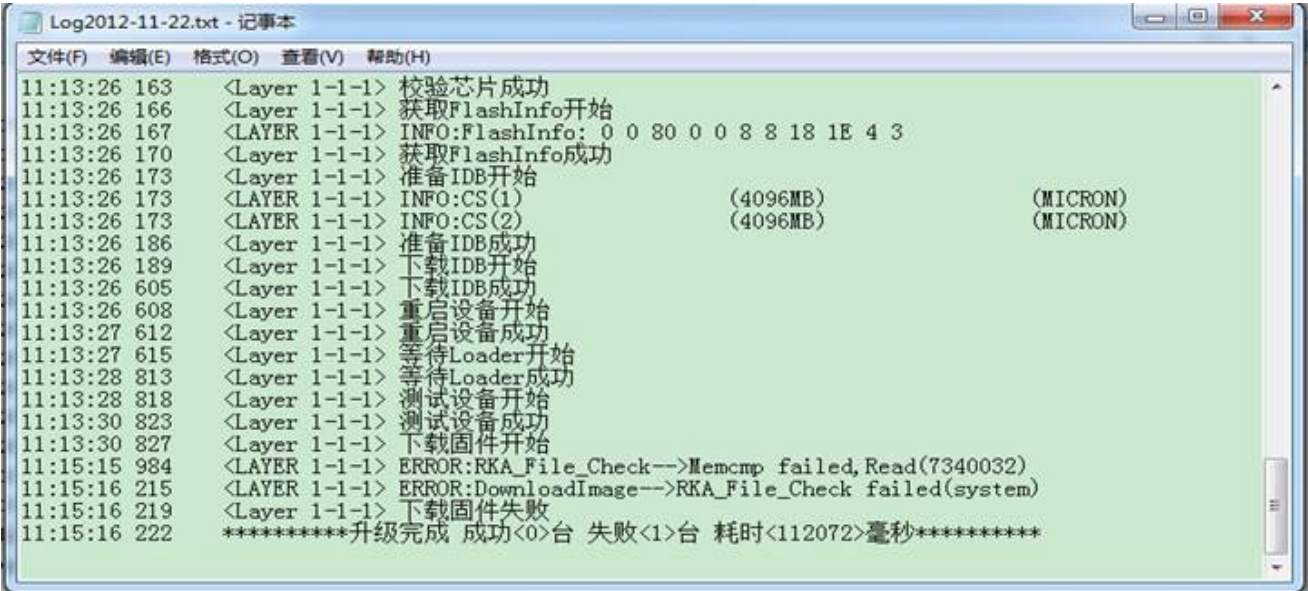
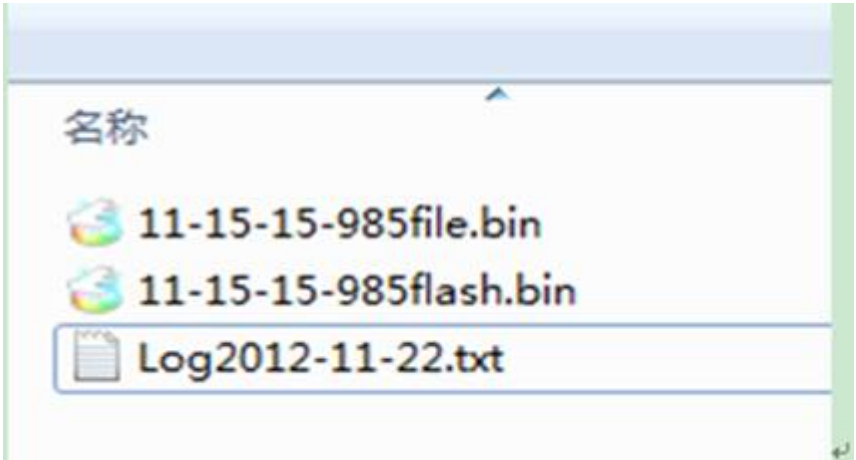
量产工具提示下载固件失败：

量产工具log目录下log提示RKA_File_Check failed:

这种情况下log目下还会生成两个，一个是固件要写到flash的数据，一个是flash里面读出来错误 数据：

下面这种情况，有非常多的bits不同，一般是NANDFLASH有问题，可以先尝试用量产工具的 **修复** 方式升级固件，或者用开发工具 **擦除IDB** 后，再升级固件。

如果NAND FLASH电源纹波太大或者没有使用滤波电容，可能也会出现这个问题。

如果电源正常并重新升级不能解决问题，需要更换NAND FLASH解决问题。

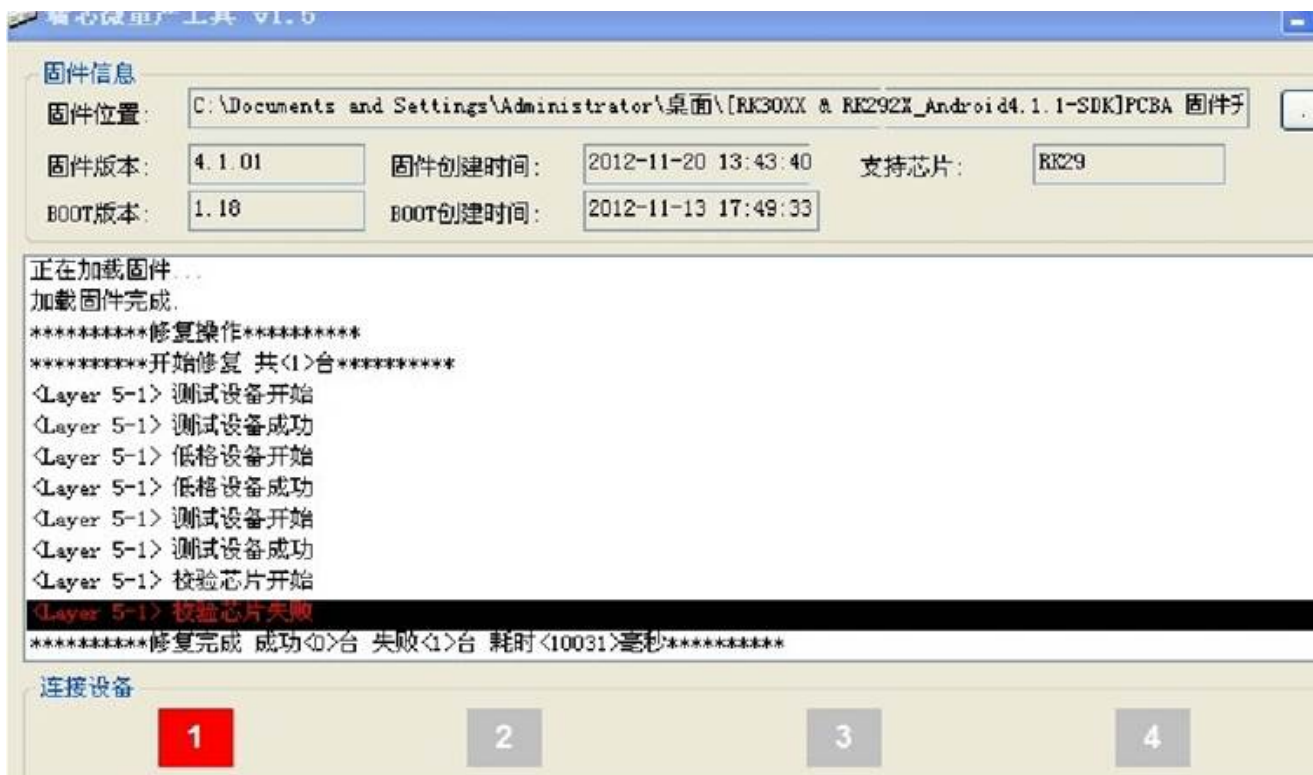
量产工具在下载固件时提示校验芯片失败，这种问题一般都是固件选择错了，固件和芯片不匹配。在开发阶段，可能是打包固件时参数配置错了。

上图的固件是rk30的，打包时参数配置错误，配置成RK29了。

打开文件mkupdate.bat，修改

修改RKImageMaker.exe芯片参数，给我“-RK30”。

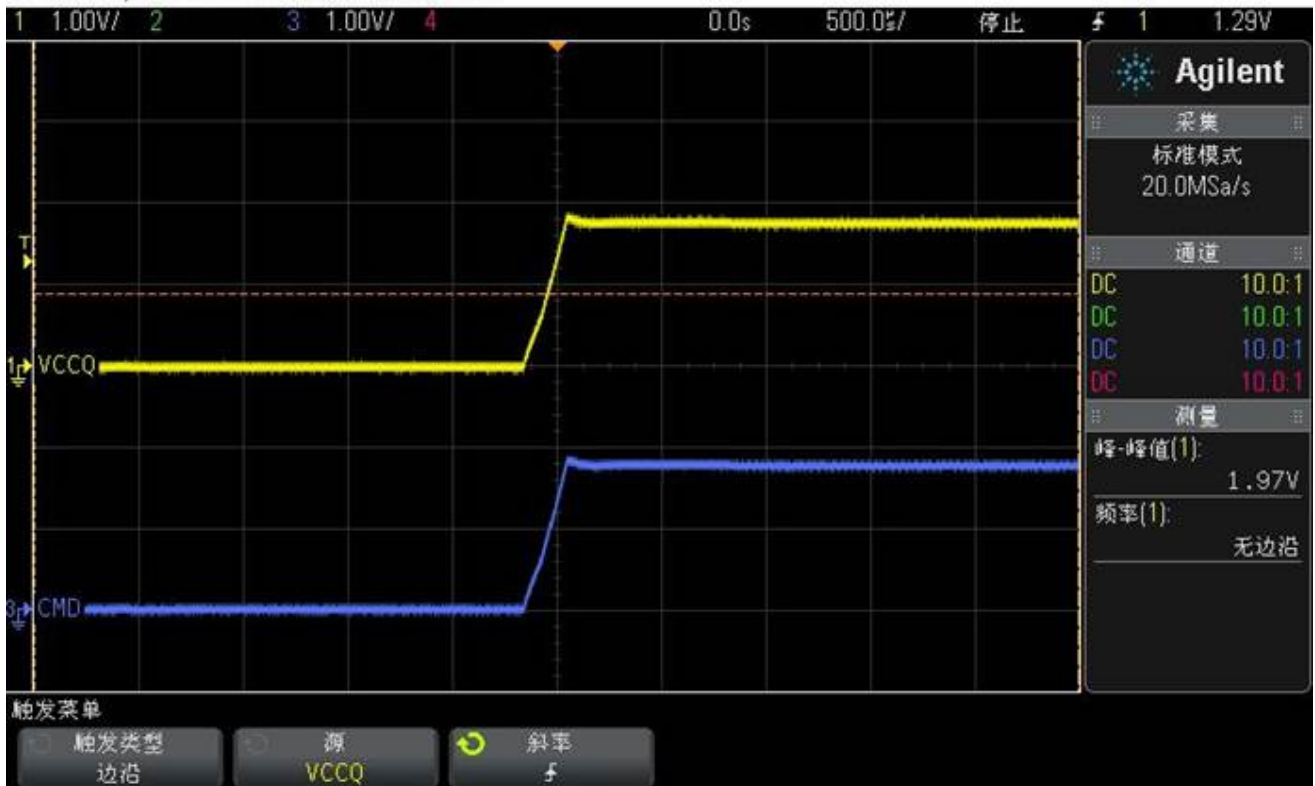
2. 用示波器测量上电时序。CMD信号与EMMC的VCCQ最好一起上电，如下图所示。若CMD线迟于VCCQ上电，部分EMMC将无法引导开机。

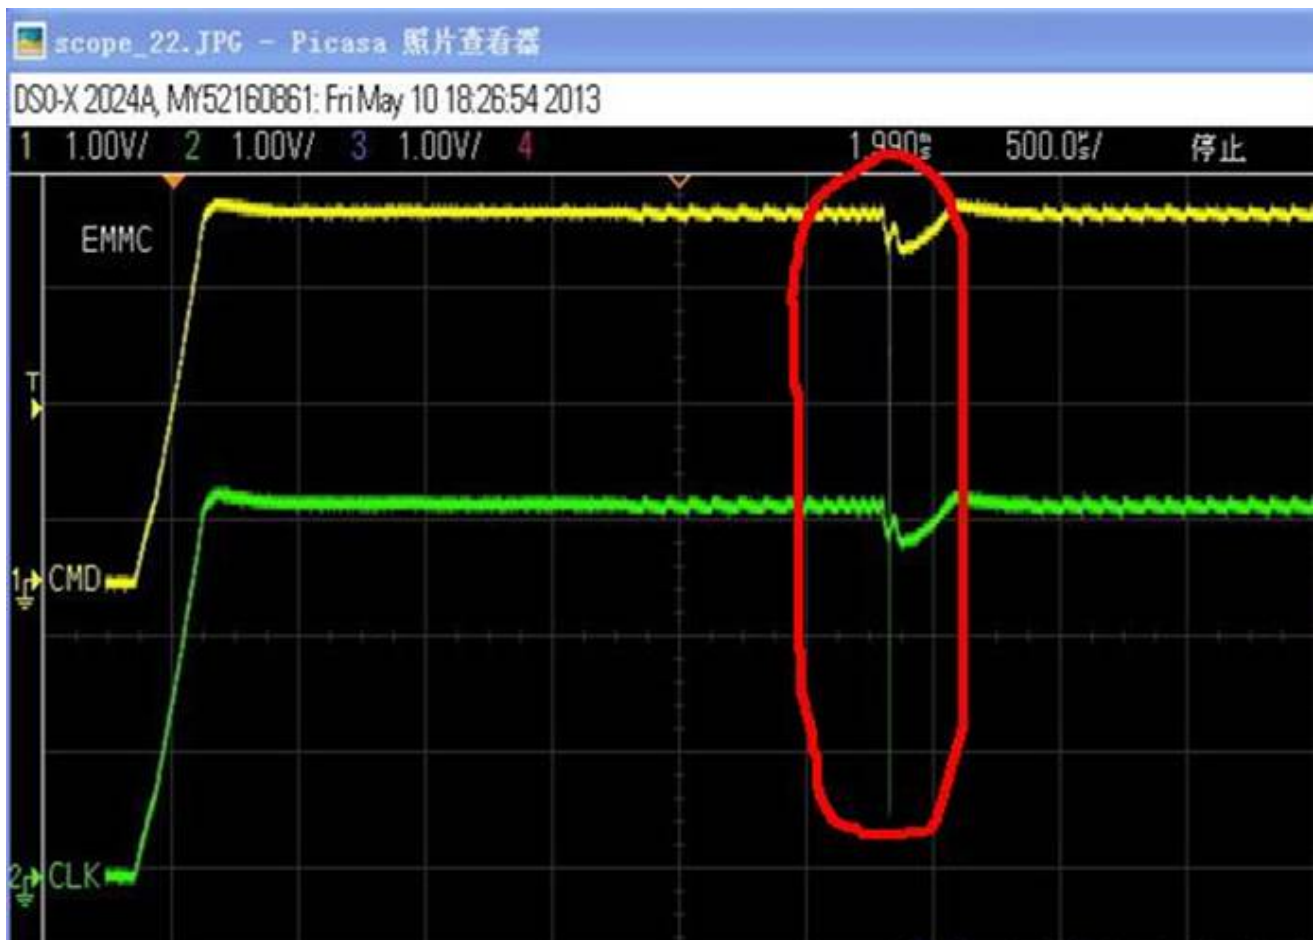
3. 用示波器测量CMD、CLK线上是否有毛刺。如果有毛刺，部分EMMC将无法引导开机。如下图所示。目前发现在RK3066 + TI的PMU会有此毛刺。解决方法是改变上电时序。

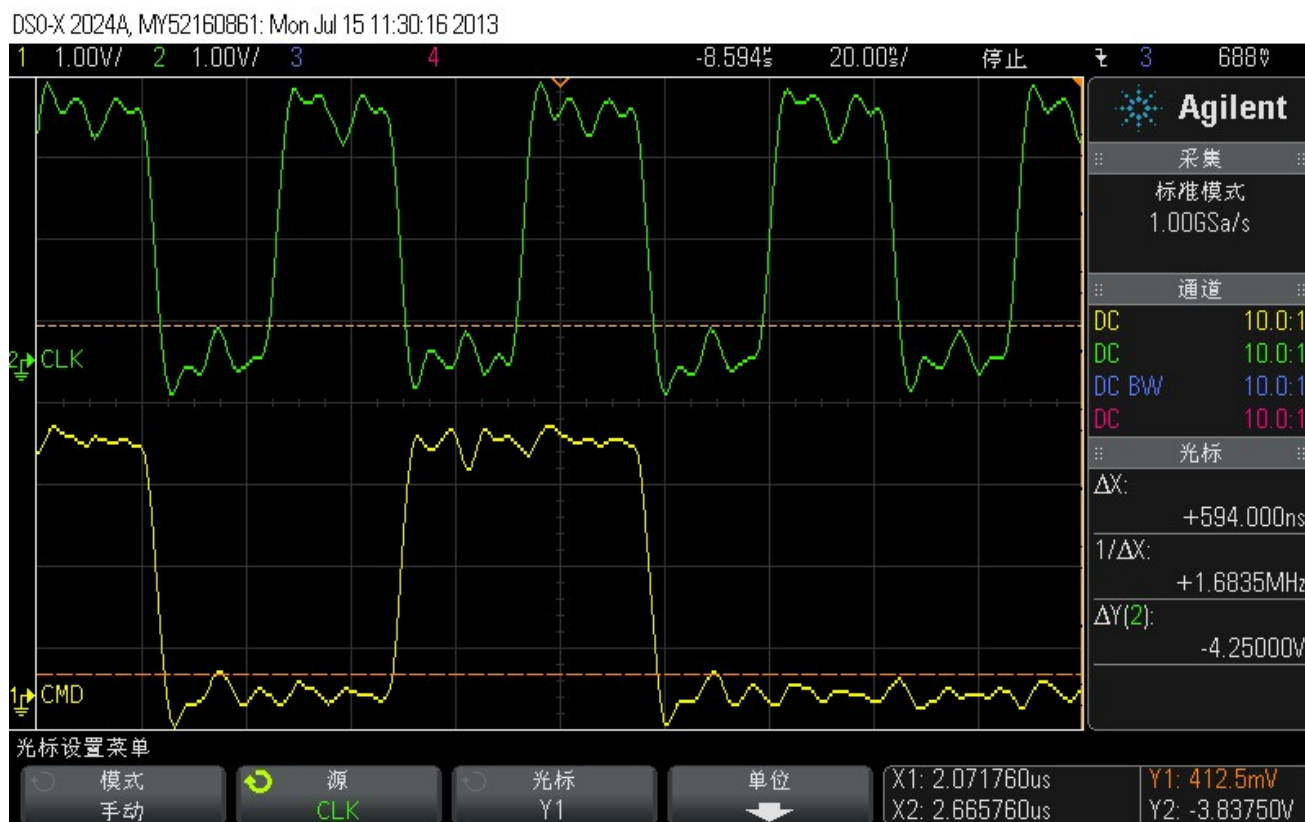
4. 用示波器测量CMD、CLK、DATA线上过冲是否严重，可考虑接串联电阻匹配。下图中CLK 振铃较大可能引起逻辑错误。

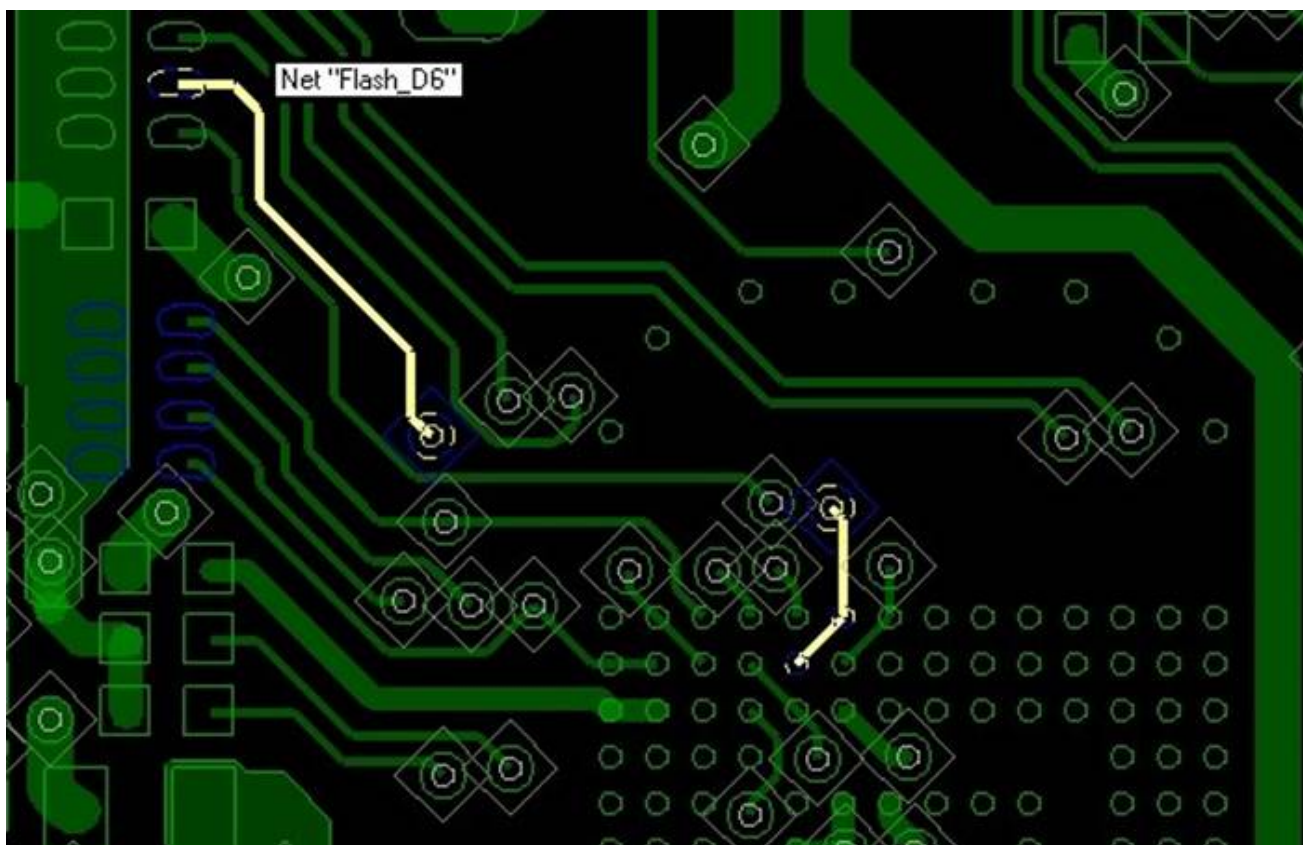
原因是BOOTROM启动时进入NAND FLASH探测模式了，大约需要几秒时间。

1. 先查硬件原理图和版图。CMD, DATA0-DATA7都要上拉，上拉电阻建议10K。检查上拉电阻是否虚焊。PCB版图上EMMC信号线不能通过连接NC脚走线。下图是某客户通过NC脚链接到EMMC的DATA6,导致开机慢的PCB图。

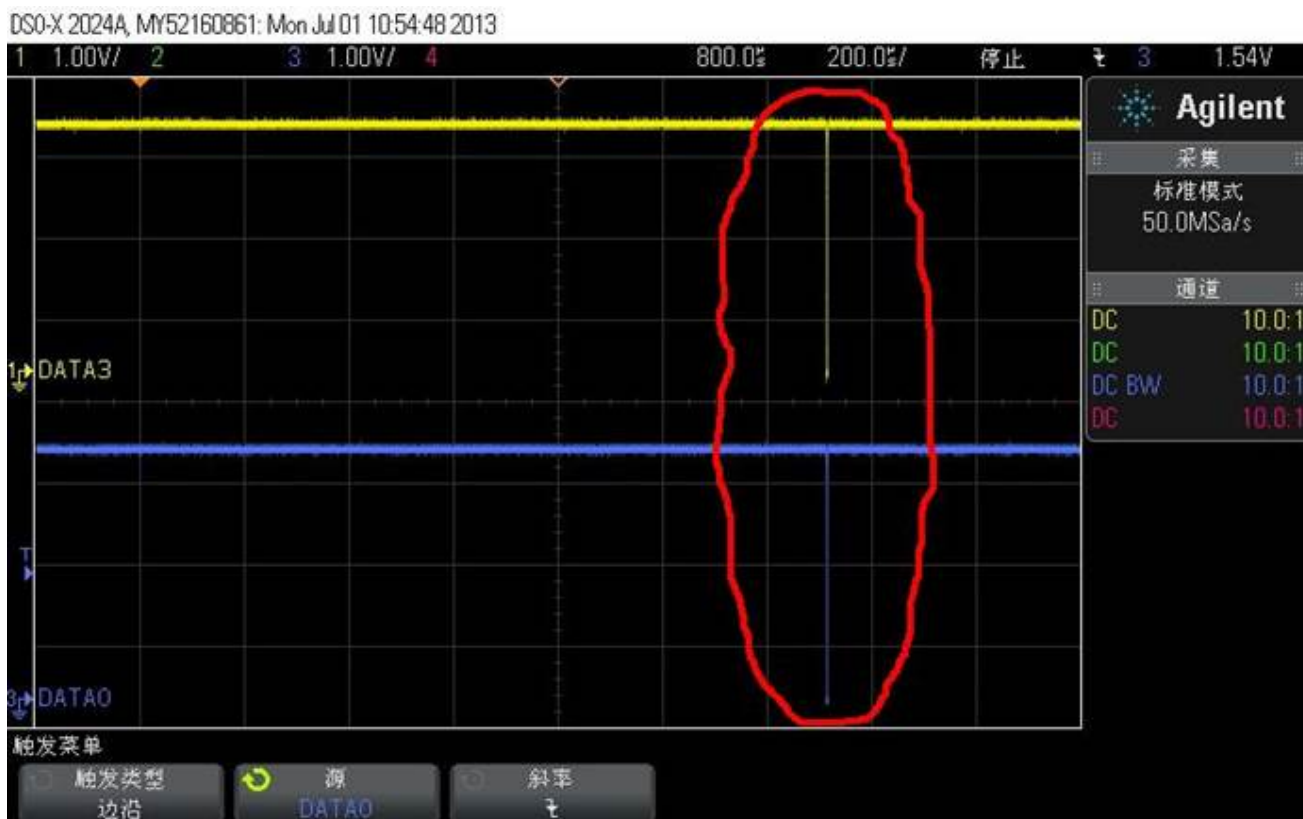
图1

- (2) 用示波器测量DAT0-DATA7。在上电过程中DATA线的上升时间必须小于2us。如下图所示。图2是图1红色椭圆处波形展开，图2中DATA线的上升时间需小于2us。

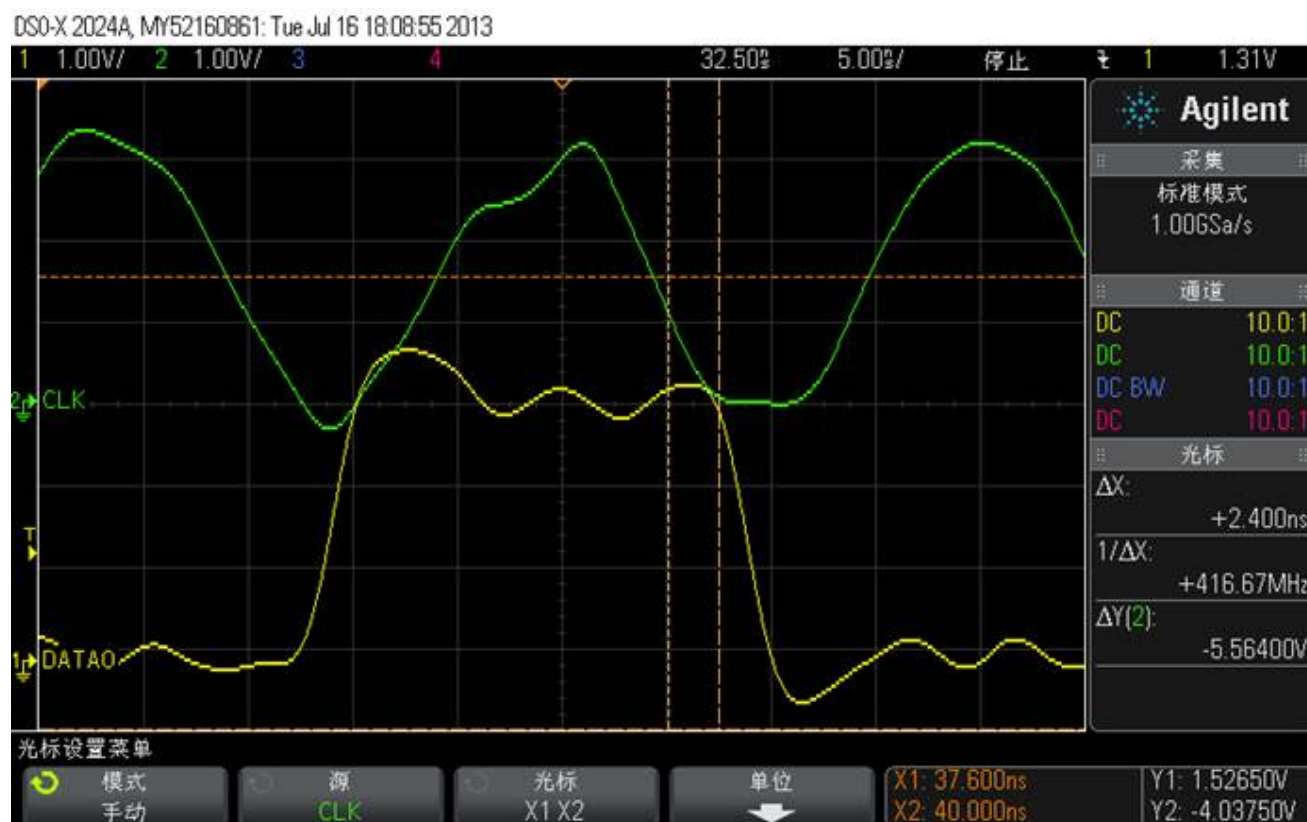
1. VCC 或者VCCQ供电不足，运行时出现电源塌陷
2. 走线不合理，干扰严重

(2)用示波器测量 Bus timing 是否符合要求。下图是DDR模式，CLK下降沿采样 Holdtime 时间不够，可能引起逻辑错误的案例。

(1)检查EMMC电源是否是受到外部干扰，如WIFI开启。建议EMMC独立供电。
