REPORTE DE RECEPCIÓN DE VEHÍCULO

DIAGNÓSTICO TÉCNICO

Nombre: CFE Comision		Fecha: 24-Jun-23	VIN: 36CEC14X48M101786		
Año: 2008	Marca/Modelo: Chev Silverado	Color: Blanco	Placa: GV-6379C	Kilometraje: 88137	Kilones: 268,088
Nombre del Técnico: Rogelio Carlos

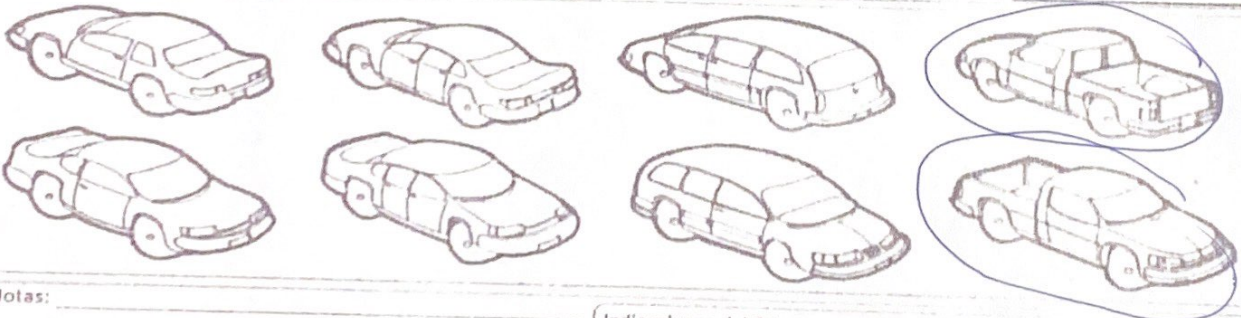
CONDICIONES DE EXTERIORES Y EQUIPO

Antena/radio	✓	Estribos	✓
Antena/teléfono	✓	Guardafangos	✓
Antena/C.B.	✓	Parabrisas	✓
Sist. de Alarma	✓	Limpiaparabrisas	✓
Luces Exteriores	✓	Espejos Laterales	✓

☒ Decolorada
☒ Color no Igualado
☒ Exceso de Rayones
☒ Pequeñas Grietas
☒ Carrocería con golpes
☒ Emblemas completos

☒ Logos en buen estado
☒ Exceso de rociado
☒ Daños por granizo
☒ Lluvia ácida
