# **Laporan Ujian Tengah Semester**

## **Keamanan, Kesehatan, Keselamatan, dan Lingkungan Kerja Industri (K3L)**

**Judul Kasus:** Analisis Risiko dan Mitigasi Bahaya Fisik Akibat Jalan Trotoar Berlubang di Area Pejalan Kaki Depan Asrama TB5

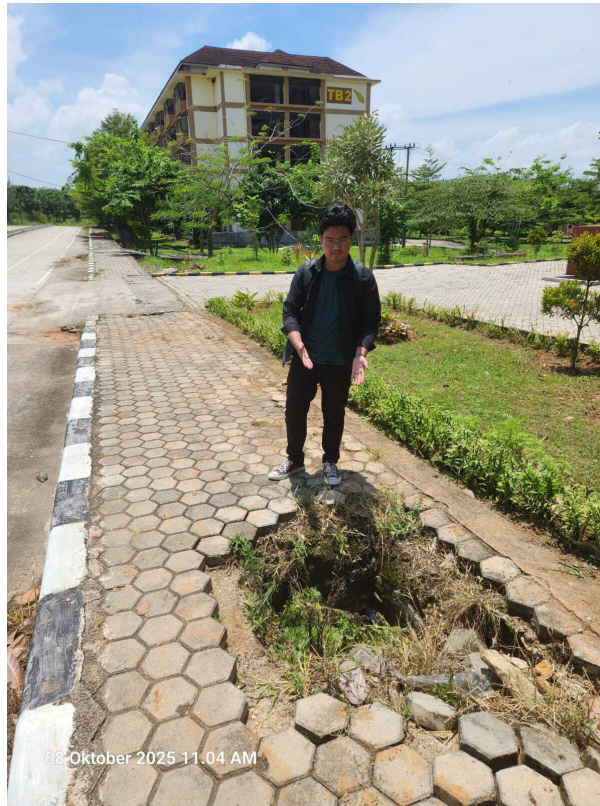
Gambar 1: Kondisi Lapangan

Untuk deskripsi situasi sendiri itu bisa dilihat bahwasannya kondisi didepan asrama TB 5 sendiri itu di trotoar untuk pejalan kaki terjadi kerusakan parah yang berupa lubang besar akibat tanah yang ada dibawah amblas dan terjadilah longsor kecil. dari kondisi tersebut dapat berpotensi menimbulkan adanya kecelakaan bagi pejalan kaki di sekitar asrama TB 5 , apalagi waktu di malam hari ataupun pada saat kondisi di daerah tersebut hujan. Area disekitar situ pun tidak ada peringatan atau pembatas pengaman.

Jenis bahaya dari bahaya ini adalah adalah **Bahaya Fisik**. Bahaya ini berasal dari Lubang yang sangat dalam akibat dari longsor dan ambles didepan asrama TB 5 ITERA.

**Plan** Untuk rencana mungkin bisa dengan percobaan untuk melakukan perbaikan Lubang yang sangat dalam itu dengan cara pengadaan proyek perbaikan.

**Do** untuk poin DO ini ya pelaksanaan dari proyek itu sendiri secara teknisnya mungkin seperti perbaikan struktur trotoar, memperbaiki drainase nya seperti apa , serta pemasangan rambu bahaya atau garis pembatas agar orang-orang kampus ITERA tahu ada bahaya.
