## ENSAYOS TERMICOS PARA EASAT-2 CON MLI

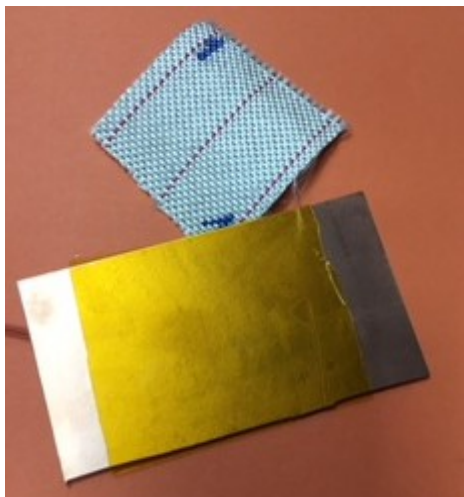
Fig.1 material nº1 y placa PCB con Kapton

El primer material numerado con el 1 es una MLI que esta expuesta en los archivos del proyecto y fundamentalmente es una urdimbre de hilo de acero sobre fibra de vidrio con una silicona resistente a la temperatura.

El material lo he testado sobre una placa de PCB de una cara en fibra de vidrio..

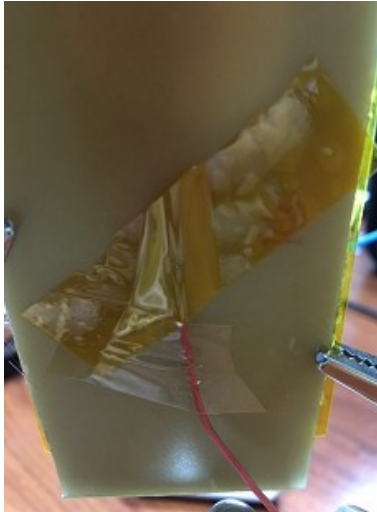
Fig. 4 Sonda termopar tras PCB

La llama directa como podéis apreciar en los fotogramas térmicos ha alcanzado hasta 220 °C y en la parte trasera del PCB donde tenia el termopar alcanzo según nuestro en los datos y las gráficas 138,1 °C..

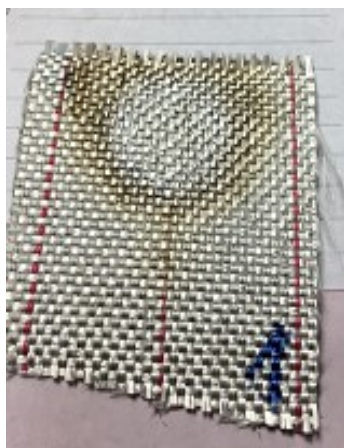
Fig. 5 cara frontal Mat\_1

Como podéis comprobar el material se comporta de un modo muy estable ante la temperatura elevada, y se dejan entrever la urdimbre de acero que le da resistencia y rigidez a la estructura.

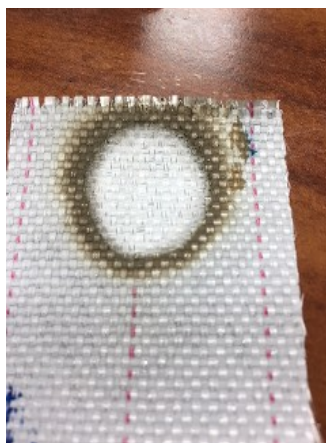
Fig. 6 cara trasera Mat\_1

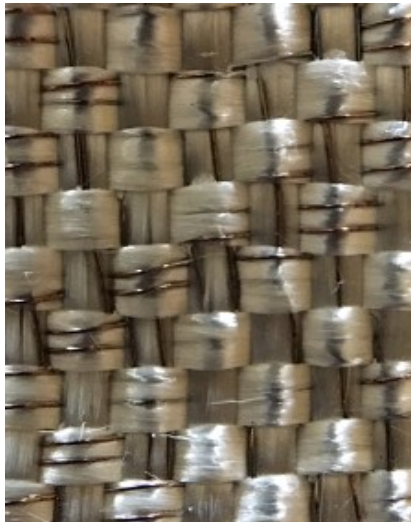
Fig. 9 Detalle urdimbre y fibra cara frontal
