Vampire Robotics

DÍA 1: El equipo "Rescue Line" se convocó en el laboratorio de robótica para dar inicio a la fase de planificación del proyecto. La sesión comenzó con una extensa lluvia de ideas, donde cada miembro del equipo aportó su visión sobre las capacidades y funcionalidades deseadas para el robot de rescate. Se discutieron a fondo las especificaciones técnicas, incluyendo el tamaño óptimo del robot para maniobrar en espacios reducidos, la velocidad necesaria para una respuesta rápida, la capacidad de carga para transportar suministros o víctimas, y la selección de sensores para una navegación autónoma precisa. Se realizó una investigación exhaustiva sobre los materiales disponibles, priorizando aquellos que ofrecieran resistencia y ligereza, y se evaluaron los componentes electrónicos en función de su rendimiento y compatibilidad. Se elaboró un plan de trabajo detallado, asignando tareas específicas a cada miembro del equipo y estableciendo un cronograma realista para el desarrollo del proyecto. Se decidió utilizar AutoCAD como herramienta principal para el diseño de la

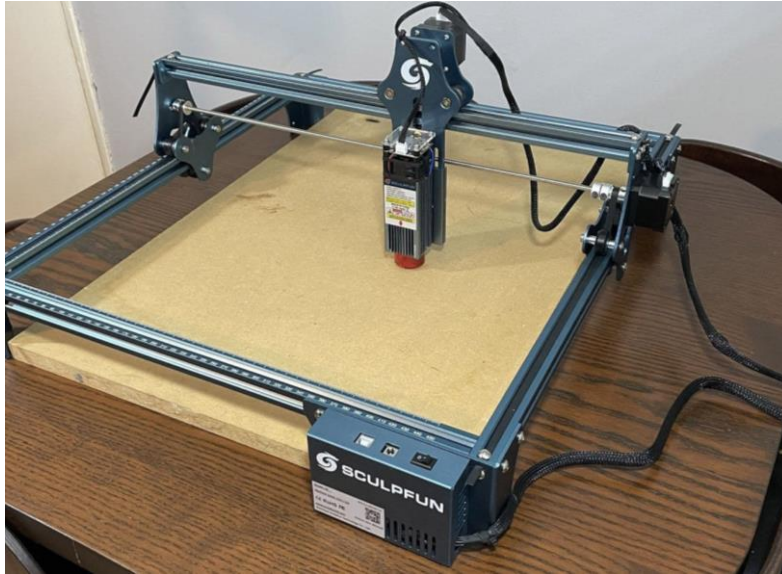
DÍA 4: Con el nuevo diseño simplificado aprobado, se procedió a la fase de fabricación de la base del robot. Se utilizó la cortadora láser Sculpfun S9

de 5 watts para cortar las piezas de madera, garantizando la precisión y la uniformidad de las dimensiones. Se realizaron pruebas de corte con diferentes parámetros de potencia y velocidad, buscando obtener resultados óptimos en cuanto a calidad y tiempo de producción. Se ajustaron los parámetros de la cortadora láser según el tipo de madera y el grosor de las piezas, logrando cortes limpios y precisos. Se documentaron los parámetros de corte utilizados para futuras referencias y para garantizar la reproducibilidad del proceso.
