“EVALUACIÓN DE LA CONDICIÓN SUPERFICIAL DE PAVIMENTO FLEXIBLE, UTILIZANDO LOS MÉTODOS VIZIR E ÍNDICE DE CONDICIÓN DEL PAVIMENTO, EN LA AVENIDA SALVADOR ALLENDE, PUCALLPA”.

2021

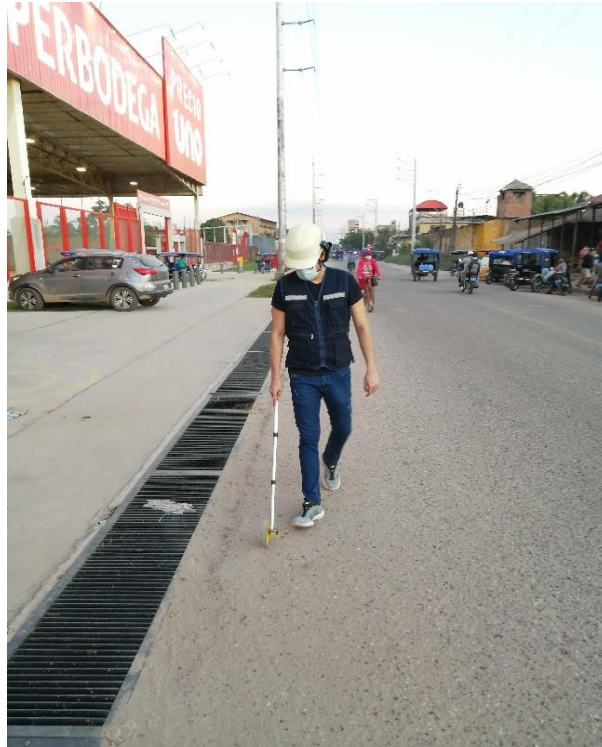
Imagen 1: Toma de medidas en campo, haciendo uso de una walking-tape.

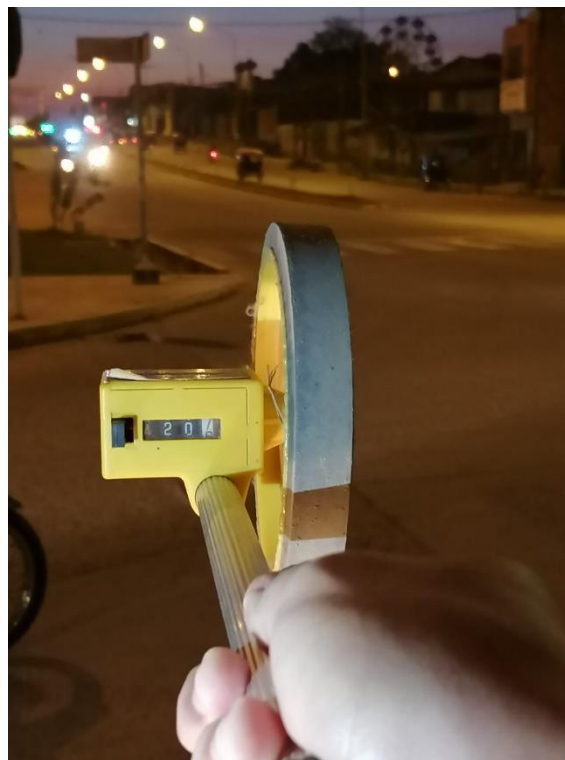
Imagen 2: Resultado final que indica los 1420.7m de longitud de vía.
