## 舵机超限位+后轮电机连接轴松的修复方法

AI 航团队

轻舟机器人在使用过程中，需要对车体的硬件比较熟悉，同时需要会定期维护，针对目前出现较多的舵机超限位导致舵机无法使用后轮电机连接轴松的情况，给出修复方法。

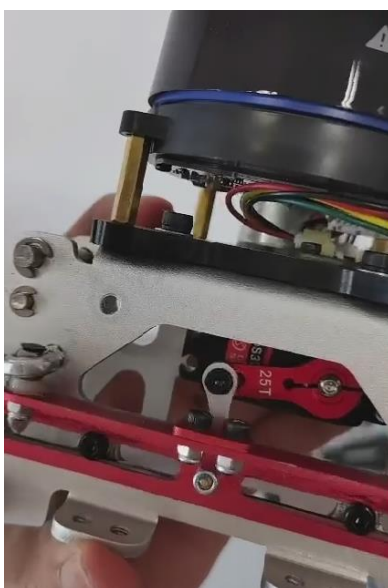
图 2 舵机超限位导致错误摆臂状态

由于手动摆动前轮角度超过限位，会导致舵机无法归位，从而导致程序无法正确控制舵机达到想要的角度，**使用过程中严禁用手摆动前轮**。舵机超限位导致的摆臂状态如图 2

修复方法：断电取下电池，用手将前轮慢慢向右摆动，然后用手按压摆臂的连接处，如图 3 所示。

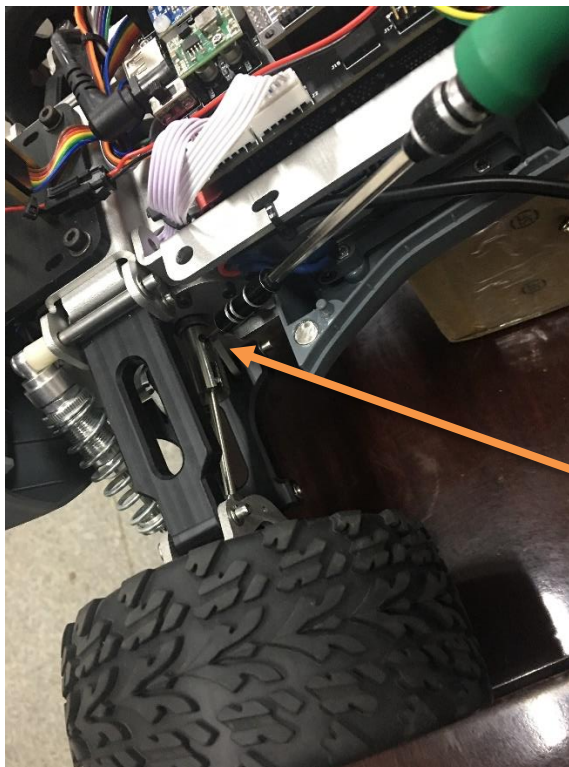
图 3 螺丝位置

由于后轮电机的联轴器是靠销钉固定的,在使用过程中由于振动的原因会存在松掉的情况,一般表现为:(1) 小车向前行走无力(有一个轮子松了);(2) oled 屏幕上有速度输出信息,并且有电机转动声音,但是轮子不转。(3) 小车断电的情况下,用手转动后轮很容易转动,没有阻尼。

修复方法:用提供的螺丝刀工具将螺丝拧紧即可,如图 3 所示。

注意:(1) 对称的两个螺丝都要拧一下。
