“DIAGNÓSTICO GENERAL DE OPERACIÓN DE PLANTAS DE TRATAMIENTO DE AGUAS RESIDUALES (PTAR) MUNICIPALES CON INFLUENCIA INDUSTRIAL CONFORME A LA NOM-001-SEMARNAT-1996 Y CONDICIONES PARTICULARES DE DESCARGA”

DIAGNÓSTICO DE LA PTAR

MEXICALI I “ZARAGOZA”

MEXICALI, BAJA CALIFORNIA

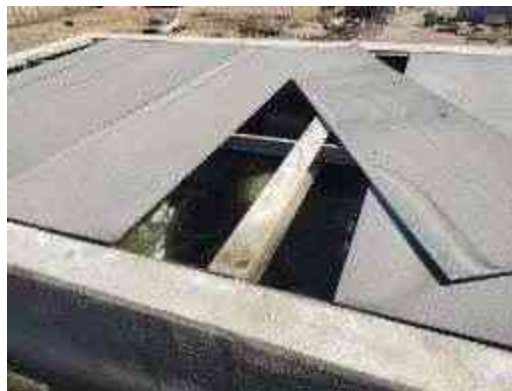
Figura 2.2. Caja rompedora de velocidad.

El agua residual se recibe en la caja rompedora de velocidad (Figura 2.2), procedente de los emisores de descarga de agua residual de las PBAR # 1, 3, 6 y 7, el emisor de la PBAR # 8 descarga directamente al canal Parshall y toda el agua residual se conduce dentro de las instalaciones de la planta a través de dos canales iguales e independientes hacia los canales de cribas (CR-ZA-101 A y B). La estructura de recepción de agua residual cuenta con dos compuertas para controlar el paso de agua para la alimentación a las cribas.

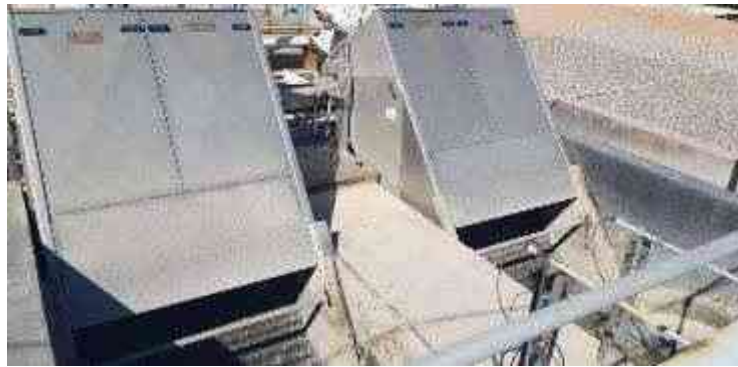
Figura 2.3. Cribas finas tipo escalera

En cada uno de los canales de cribas se encuentra instalada una criba fina tipo escalera (Figura 2.3) con capacidad individual de manejar hasta 1,300 L/s con una derivación de demasías por lluvias. El flujo del proyecto se consideró para un máximo de 1,800 L/s operando ambas cribas y con una derivación/demasías por lluvia. El paso entre las lamelas es de 3 mm. Las cribas operan en modo manual o automático.

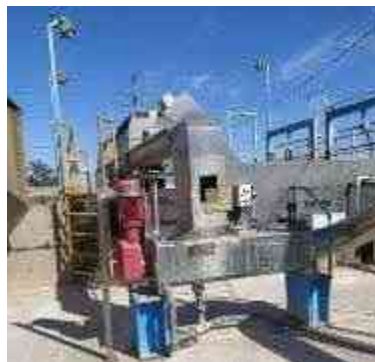
Figura 2.4. Tornillo transportador

Los sólidos retenidos en las cribas finas se descargan a un tornillo transportador con capacidad de 3 a 5 m³/h, que dirige los sólidos hacia un compactador/lavador.

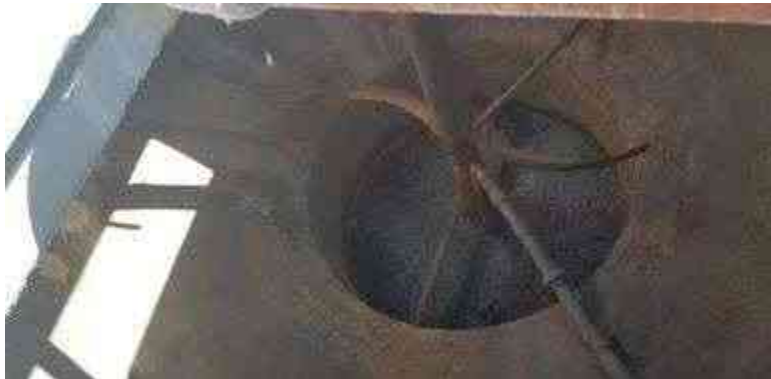
Figura 2.5. Desarenador tipo vórtice

El agua residual libre de basura es transportada en canales (por gravedad) hacia dos desarenadores tipo vórtice (DS-ZA-106 A y B). Los desarenadores (Figura 2.5) están diseñados para operar de manera simultánea tratando individualmente un flujo promedio de 650 L/s, aunque tienen capacidad para tratar hasta 1,300 L/s.

Las arenas separadas son lavadas intermitentemente con agua de servicio para remover la materia orgánica que pudieran contener y después son succionadas mediante un par de sopladores generadores de vacío. Las arenas son colectadas en un clasificador (CA-ZA-108) y son enviadas mediante un tornillo sin fin (TQ-ZA-109) a un contenedor de 2.25 m³ donde se recolectan dos veces por semana, por una empresa de disposición de residuos.

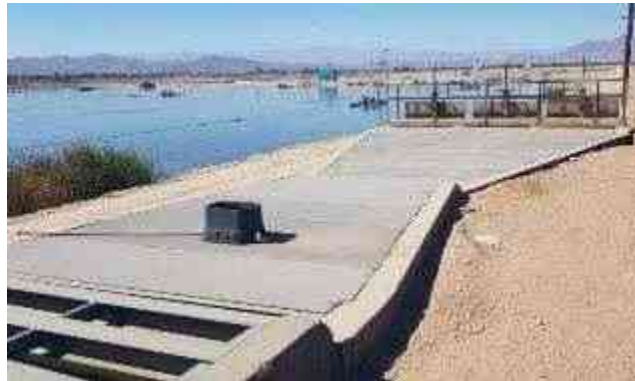
Figura 2.6. Canal Parshall.

El agua proveniente del pretratamiento fluye por gravedad hacia un medidor Parshall (Figura 2.6) (MP-ZA-201) con capacidad de 2,574 L/s, que cuantifica el flujo instantáneo y totalizador de campo utilizando un PLC, dirigiendo el flujo a una caja de distribución (CD-ZA-202) que divide el caudal en 3 flujos iguales (Figura 2.7), y las dirige hacia las tres líneas (A, B, C) de tratamiento biológico.

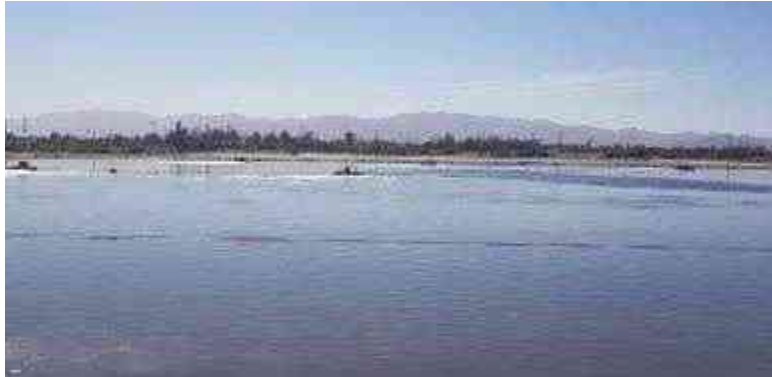
Figura 2.8. Lagunas aireadas de mezcla parcial

Las tres líneas de tratamiento biológico están conectadas en paralelo y constan cada una de una laguna de aireación (Figura 2.8) (LP-ZA-203 A, B y C) provista: A y B de 11 aireadores direccionales; 8 cuentan con agitadores de 30 HP y sopladores de 15 HP y; 3 con agitadores de 50 HP y sopladores de 15 HP. La laguna C tiene 10 aireadores; 7 con agitadores de 30 HP y sopladores de 15 HP y; 3 con agitadores de 50 HP y sopladores de 15 HP.

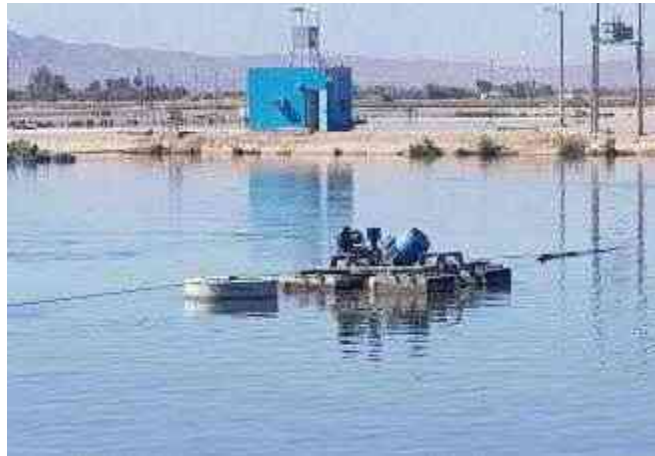
Figura 2.9. Sistema de aireación

Los aireadores (Figura 2.9) (AD-ZA-204 A – X) operan de forma simultánea y continua, con control manual.

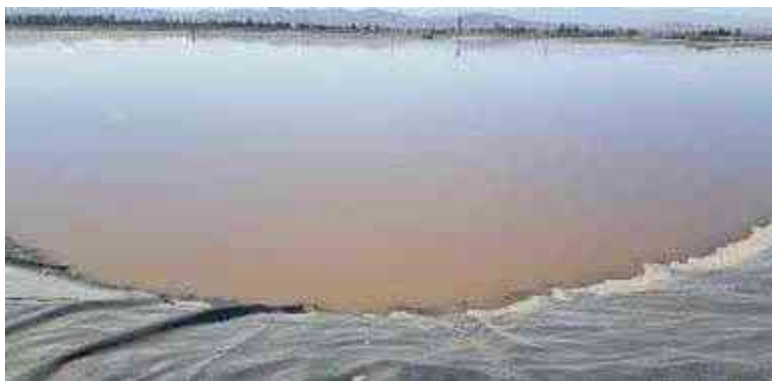
Figura 2.10. Laguna de sedimentación

El efluente de cada laguna aireada pasa por un vertedor de tubos hacia una laguna de sedimentación (Figura 2.10) (LF-ZA-205 A, B y C), formando un tren de tratamiento en serie con la laguna aireada correspondiente. Las lagunas tienen una profundidad de 2.5 m y están construidas mediante un bordo hecho de material de banco con refuerzos para evitar la erosión y tienen una protección a la filtración con polietileno de alta densidad.

Para el desazolve de las lagunas se cuenta con dos equipos móviles de dragado (DL-ZA-206 A y B), los cuales envían los lodos húmedos por bombeo hacia la laguna de secados de lodos (# 9).

En la salida de cada laguna hay una caja de registro con paro de flujo, en caso de que se deba aislarse alguna laguna.

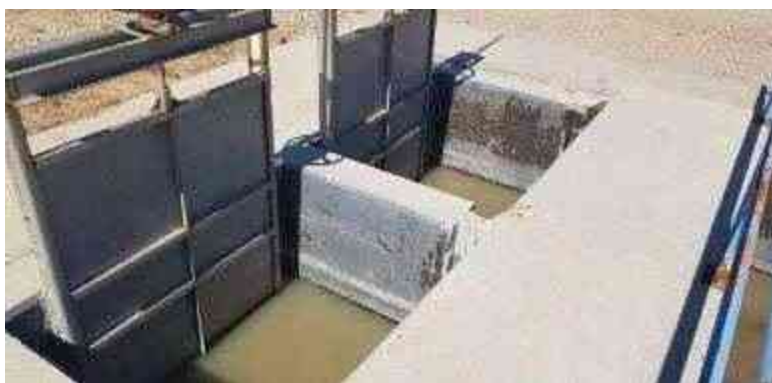
Figura 2.11. Caja derivadora 2

Los tres efluentes provenientes de las lagunas aireadas/sedimentación se envían mediante gravedad a una caja derivadora (Figura 2.11) (CD-ZA-207) que divide el flujo hacia dos trenes de tratamiento, Norte y Sur; cada uno de los trenes está conformado de cuatro lagunas de maduración (Figura 2.12) conectadas en serie. La tercera laguna cuenta con una línea de vaciado para poder realizar un by pass.

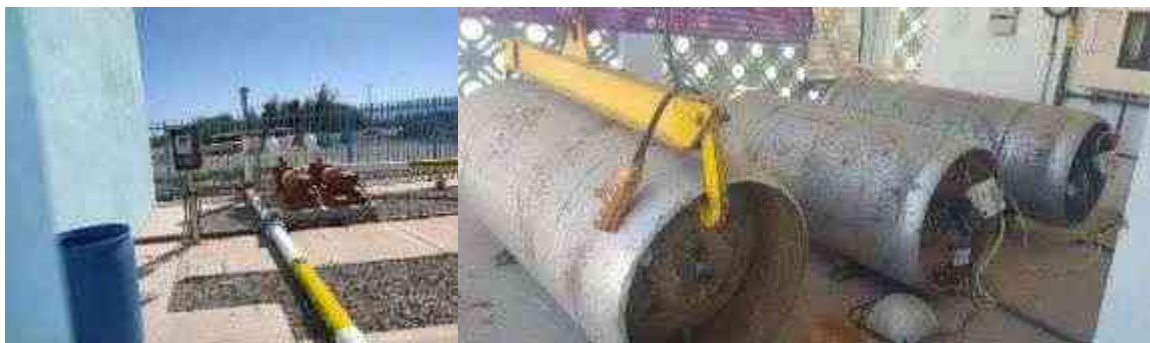
Figura 2.13. Cloración

El efluente proveniente de las lagunas de maduración se envía a un sistema de inyección de cloro gas (Figura 2.13), el cual se diluye con agua proveniente de la planta de tratamiento terciario. El agua tratada se almacena en un tanque (Figura 2.14) equipado con dos bombas centrífugas que envían agua a la ciudad de Mexicali para el riego de áreas verdes, a la planta de tratamiento terciario (Figura 2.15) y al Dren Internacional (Figura 2.16).

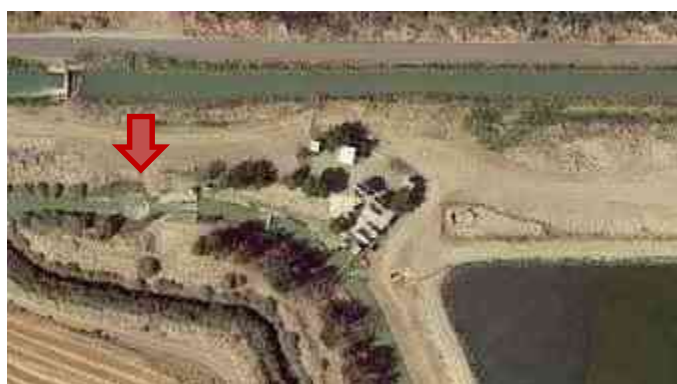
Figura 7.1. Sitio de descarga del afluente de la PTAR

para descarga de aguas residuales de 30 589,920.00 m³/año al cuerpo receptor tipo “B” Dren Internacional y Dren México, afluentes del Río Nuevo. El sitio de descarga del efluente de la PTAR se observa en la Figura 7.1.

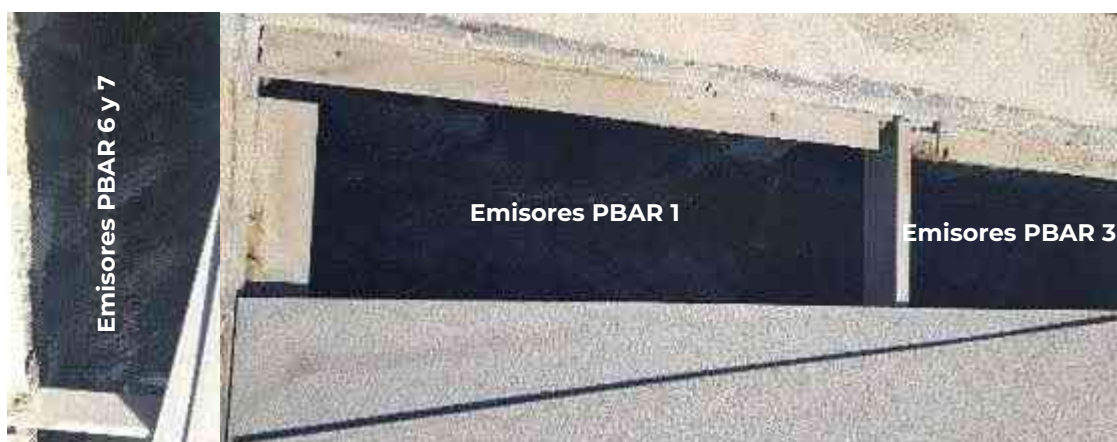
Figura 8.2 Descargas de aguas residuales emisores PBAR 1, 3, 6 y 7

El agua residual que llega a la PTAR es a través de siete colectores o emisores generales, seis de ellos llegan a una caja de recepción general denominados PBAR 1 (dos tuberías), PBAR 3 (dos tuberías), PBAR 6 y 7 y el colector PBAR 8 el cual descarga directamente al canal Parshall (Figura 8.1, Figura 8.2 y Figura 8.3). Una vez combinadas las descargas de estos siete emisores llegan a una caja derivadora que distribuye el agua residual al sistema lagunar (Figura 8.4). El diámetro de las tuberías para la PBAR 1 es de 36" y las de PBAR 3 son de 30" y 24". Las PBAR 6 y 7 son de 20". No se pudo tomar el diámetro de la tubería de la PBAR 8 ya que viene sumergida. Las descargas que vienen de los emisores PBAR 6 y 7 reciben un pretratamiento con rejillas mecánicas de acuerdo a los comentarios del encargado de la PTAR. Se desconoce cuál es la medida de abertura de las rejillas.

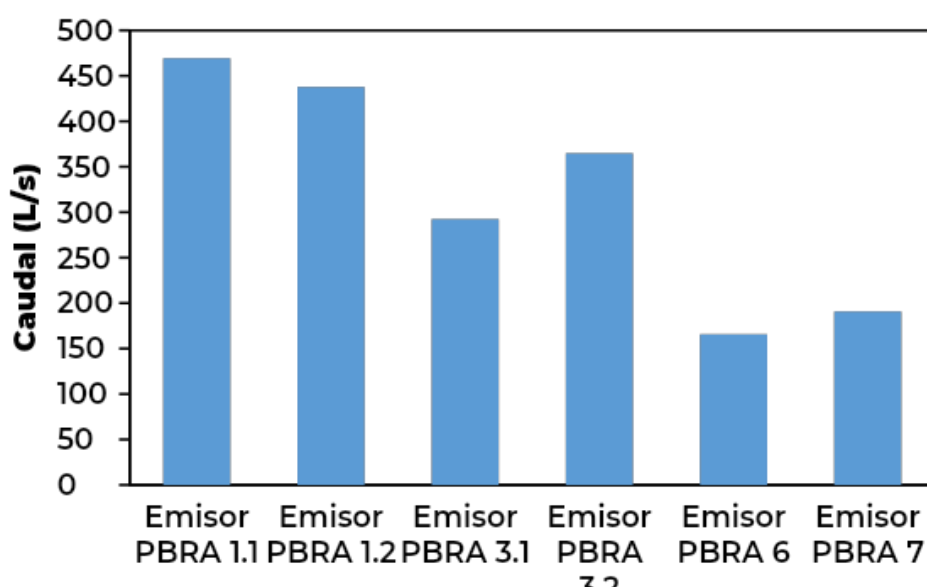
Figura 8.5 Medición de caudales en los seis emisores

Durante el muestreo se tomaron los caudales de cada emisor en un horario pico el cual es de acuerdo a la información proporcionada por el encargado de la PTAR a las 13:00 h. En la Figura 8.5 se muestra que los dos emisores PBAR 1 son lo que presentaron un mayor caudal con un valor de 469.4 L/s y 437.5 L/s mientras que el emisor PBAR 6 fue el emisor que aportó un menor caudal con un valor de 165.5 L/s. El caudal total registrado durante la hora pico fue de 1,920.6 L/s.

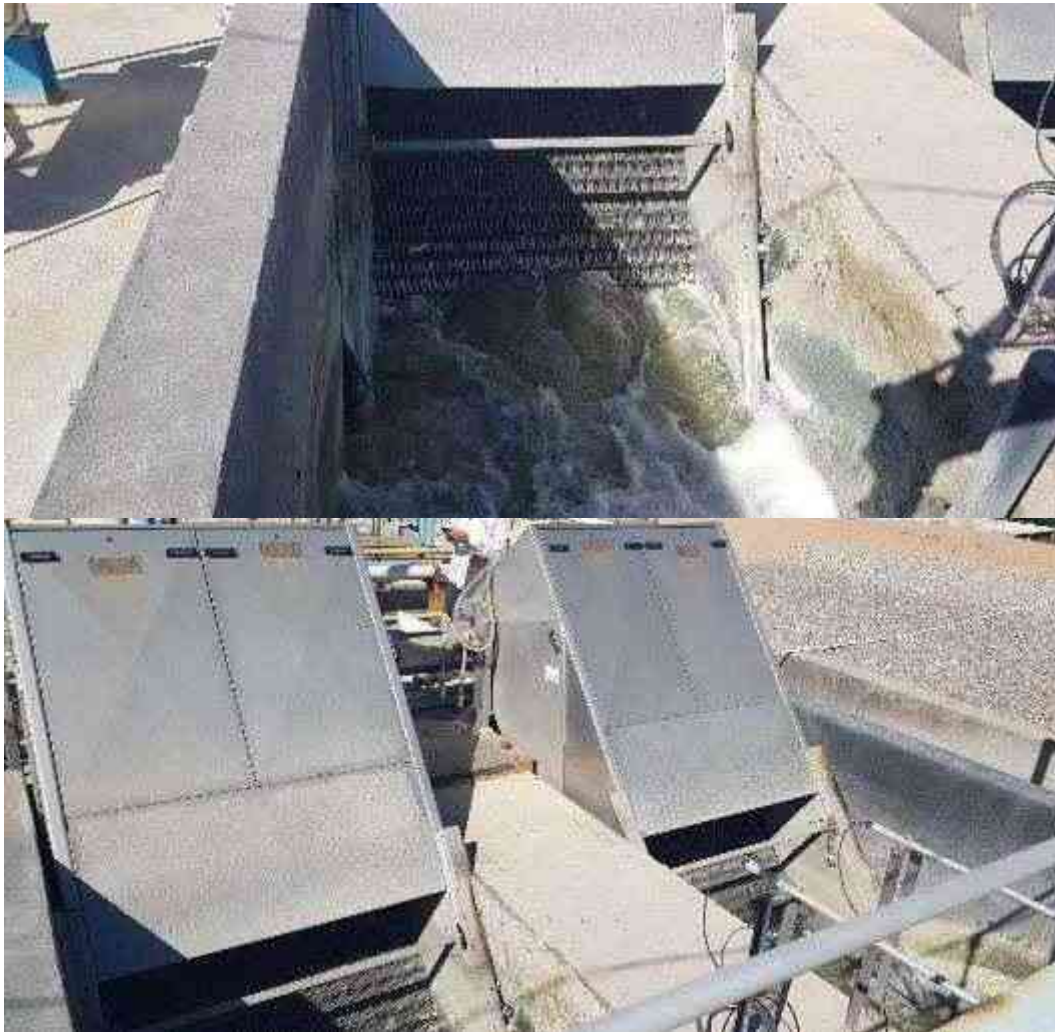
Figura 8.6. Rejillas finas de la PTAR Zaragoza

La PTAR cuenta con un sistema de pretratamiento conformado por dos equipos de rejillas mecánicas y dos desarenadores tipo vórtice (DS-ZA-106 A y B). El equipo de las rejillas mecánicas es de la marca NordicWater modelo MEVA (Figura 8.6). Las rejillas son finas con un espaciamiento de 3 mm y un ancho de 1.56 m. Actualmente ambos equipos se encuentran en funcionamiento y en buen estado. Los muros donde se encuentran los equipos se encuentran parcialmente agrietados. No hay acumulación de sólidos sobre las rejillas y hay constante movimiento para el retiro de las mismas a través de mecanismo de arrastre de los equipos (Figura 8.7). Los sólidos retenidos en las rejillas se descargan a un tornillo transportador a una tasa de 3-5 m³/ hora y los deposita a un compactador/lavador de basura de la marca NordicWater modelo MEVA (HP 4.0) (Figura 8.8). El volumen actual de basura recolectada en la PTAR es de 0.2 m³/d con picos de hasta 0.4 m³/d. La basura es recolectada por una empresa externa para su disposición final. Tanto los tornillos transportadores como el compactador/lavador de basura se encuentran en funcionamiento y en buen estado.

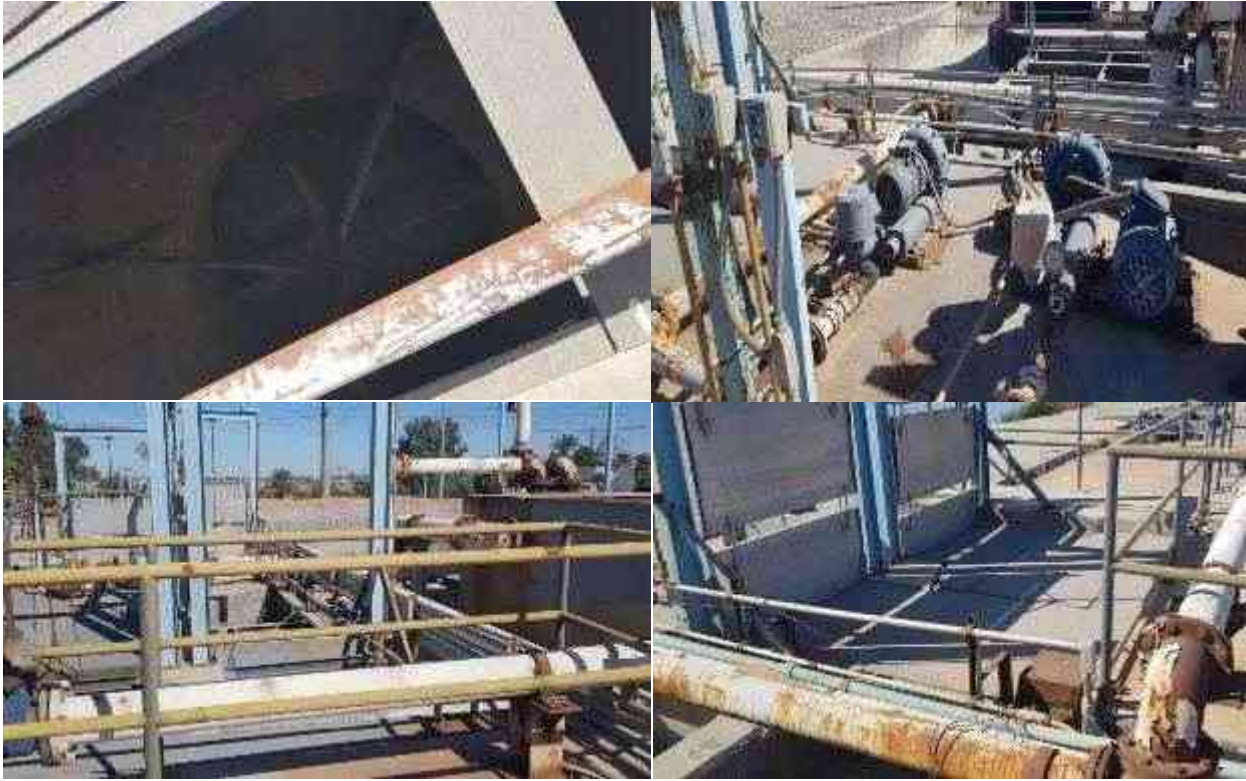
Figura 8.9. Desarenadores tipo vórtice (DS-ZA-106 A y B)

Actualmente, los dos desarenadores tipo vórtice (DS-ZA-106 A y B), se encuentran fuera de operación y los equipos que lo conforman como son bombas, motores, agitadores, estructuras metálicas y tuberías se encuentran en un estado de corrosión avanzada. No hay extracción de arenas ni disposición de estas por lo que todas las arenas que transporta el agua residual llegan a las tres lagunas aireadas de mezcla parcial. La obra civil de los desarenadores se encuentra en buen estado (Figura 8.9).

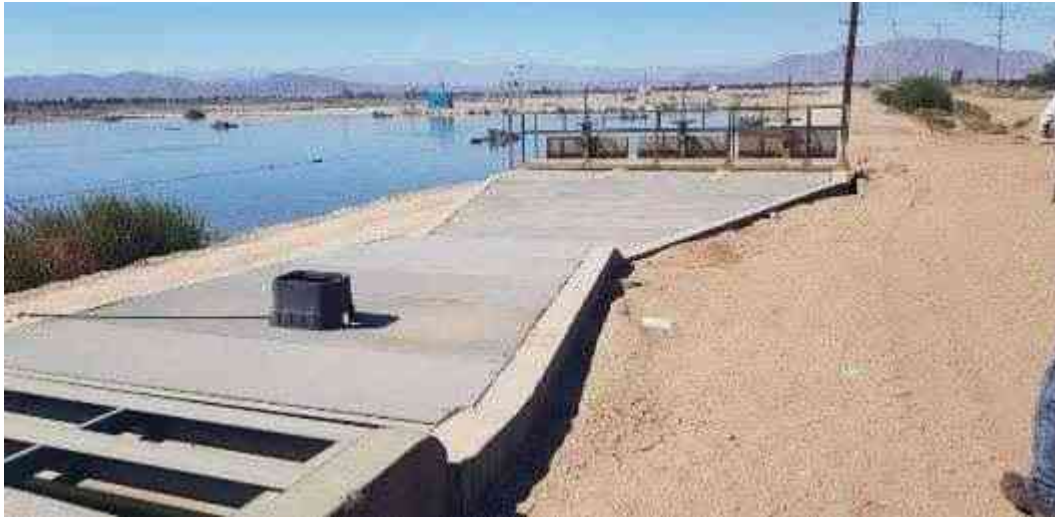
Figura 8.10. Canal Parshall

El agua residual que pasó a través de los desarenadores es conducida a un canal Parshall en donde descarga el emisor PBAR 8 (Figura 8.10). En el canal se encuentra un medidor de flujo ultrasónico Endress + Hauser modelo FMU90 que está midiendo el flujo que llega a la PTAR (Figura 8.11). No hay reportes que indiquen que el medidor se calibra constantemente.

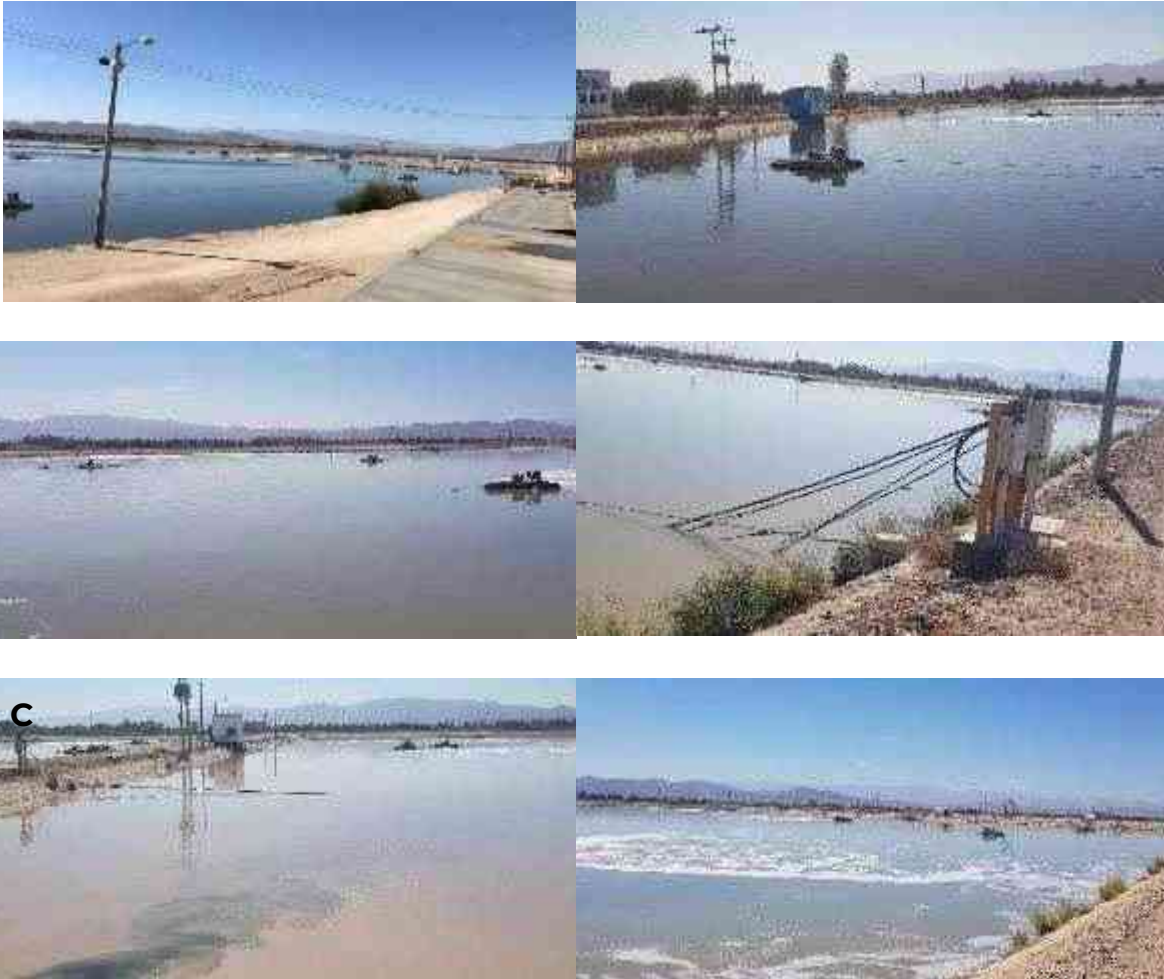
Figura 8.12. Lagunas aireadas de la PTAR de Zaragoza

Las lagunas aireadas parcialmente se dividen en tres lagunas: lagunas A, B y C (Figura 8.12). Las tres lagunas están construidas de cemento y piedra y no cuentan con recubrimiento. Los taludes de las tres lagunas se encuentran cubiertas de arenas y piedras los cuales pueden generar un problema ya que todo ese material suelto al momento de un deslave o fuertes vientos se pueden depositar en el fondo de las lagunas sobre saturándolas con ese material (Figura 8.13). De esta manera se disminuye el volumen de las lagunas provocando problemas durante la eficiencia de tratamiento ya que el TRH y la carga orgánica se verán afectados. Durante el recorrido se observó presencia de vegetación enraizada en los taludes y dentro de las lagunas (8.14).

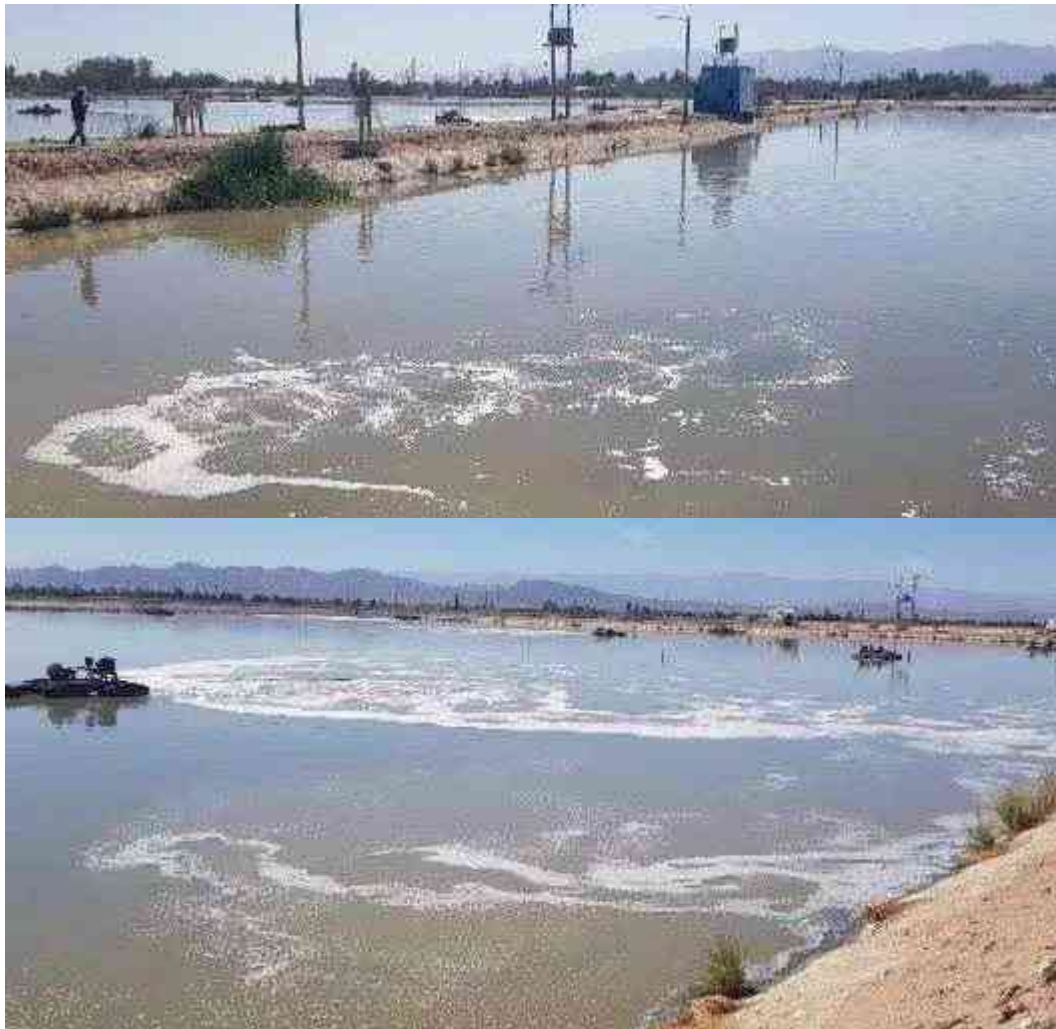
Figura 8.15. Cortos circuitos presentes en las lagunas aireadas

Se realizó un levantamiento físico de las condiciones de funcionamiento actuales de los aireadores que están colocados en las tres lagunas (Figura 8.17 y Figura 8.18). La laguna A cuenta con 11 aireadores direccionales de los cuales tres no están en funcionamiento debido a fallas mecánicas. La laguna B cuenta también con 11 aireadores direccionales de los cuales seis no están trabajando debido a diferentes fallas mecánicas. La laguna C cuenta con 10 aireadores de los cuales cinco no están operando por fallas mecánicas. Estas condiciones generan un problema a las lagunas ya que no se está proporcionando el suficiente oxígeno para las bacterias aerobias que se desarrollan en las lagunas, generando condiciones anaerobias en las tres laguna. Asimismo la falta de operación de los aireadores provoca que el flujo del agua residual dentro de las lagunas no sea uniforme formándose cortocircuitos dentro del sistema de lagunas aireadas.

5. Habitar las geomembranas de las lagunas de sedimentación para prevenir infiltraciones del agua residual al suelo.
6. Colocar mamparas en las lagunas parcialmente aireadas y de sedimentación con la finalidad de incrementar el TRH y mantener un flujo homogéneo y mezclado evitando zonas muertas en las lagunas.

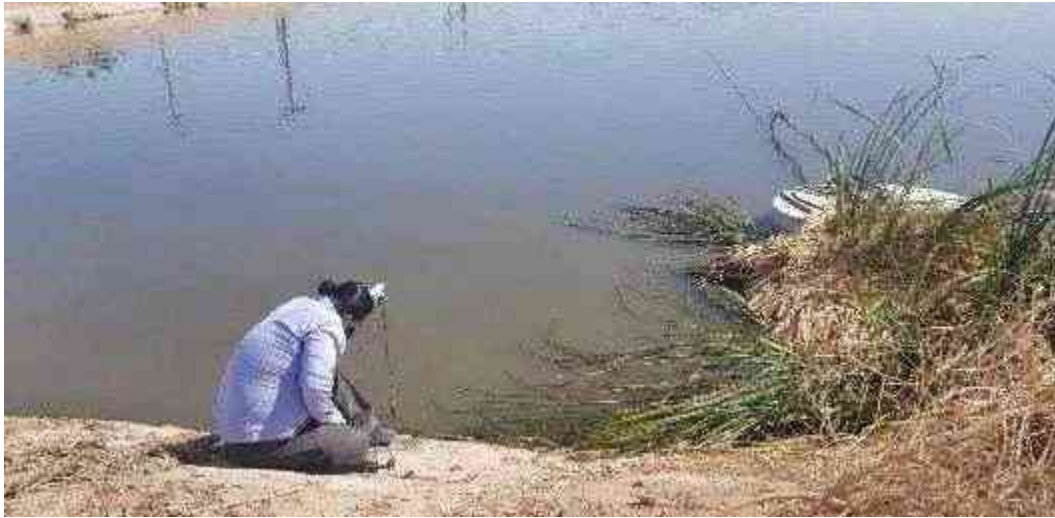
Figura 8.17. Medición del pH y temperatura en las lagunas de aireación

muy elevadas de carga orgánica dentro de las lagunas. Durante el recorrido se tomaron los parámetros de pH y temperatura. La laguna A el pH y temperatura fueron de 7.4 y 21 °C respectivamente, la laguna B se midió un pH de 7.5 y una temperatura de 22°C y la laguna C se obtuvo un pH y temperatura de 7.6 y 22°C respectivamente. Se observó material flotante en las lagunas. No se observó la presencia de espumas, pulgas de aguas, algas y derrame de agua residual sobre los bordos en las tres lagunas.

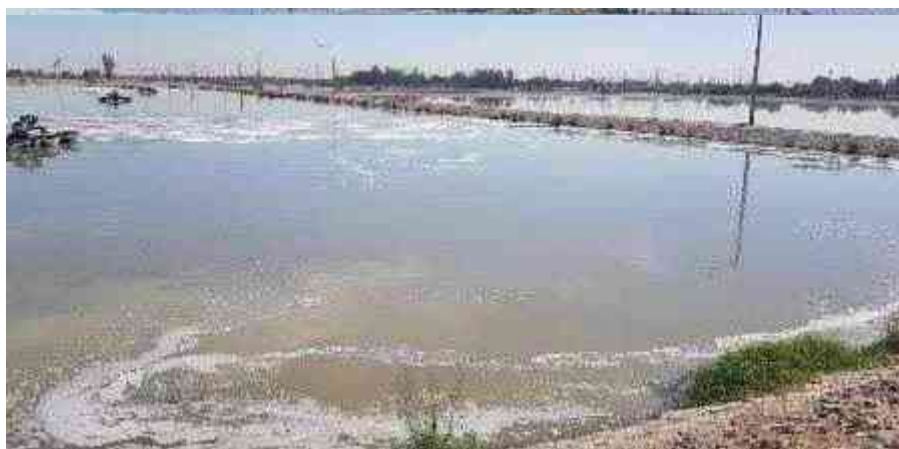
Figura 8.21. Zonas muestras y flujos preferenciales en las lagunas de aireación

Para determinar el volumen actual de las lagunas de aireación se midió la cantidad de sólidos acumulados en el fondo de las lagunas (Figura 8.21). De acuerdo a las mediciones realizadas durante la visita técnica, las tres lagunas se encuentran completamente azolvadas generándose una pérdida de volumen útil de agua debido a la gran acumulación de arenas y lodos anaerobios (Tabla 8.2). No se tiene reporte de que exista extracción de los sólidos acumulados en las lagunas de aireación. Debido a que el pretratamiento no está en operación, las lagunas aireadas están sirviendo como depósitos para que las arenas se acumulen en ellas. La laguna C es la laguna que se encuentra con una mayor cantidad de sólidos acumulados ($150,447 \text{ m}^3$) seguido por la laguna A ($103,945.2 \text{ m}^3$) y B ($91,180 \text{ m}^3$). De acuerdo al volumen acumulado de sólidos se calculó el volumen útil actual de las lagunas y se determinó el TRH actual de acuerdo al caudal medido durante la campaña de muestreo. El caudal promedio durante 24 horas que se registró en la campaña de muestreo fue 1037.53 L/s . El TRH actual de la laguna A, B y C es de 3.5, 3.1 y 1.06 días. Bajo estas condiciones de operación actuales, la laguna A se encuentra en un 76% de su capacidad de operación, en un 67% para la laguna B y para la laguna C de 23%.

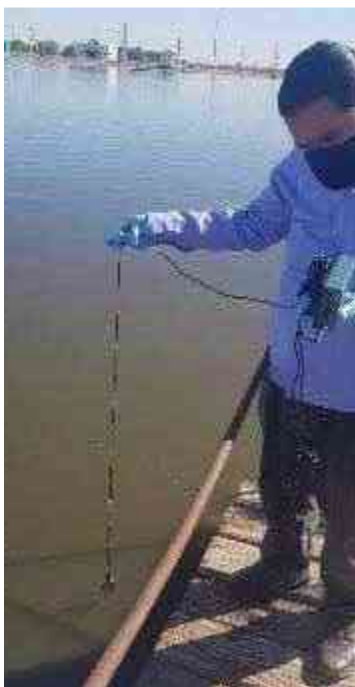
Figura 8.22. Medición de los sólidos depositados en las lagunas de aireación

Laguna de aireación	Altura de sólidos acumulados (m)	Volumen actual acumulado (m³)	Volumen útil actual (m³)	Caudal actual (L/s)	Caudal diseño (L/s)	TRH diseño (días)	TRH actual (días)	Capacidad de operación (%)
A	2.28	103,945.2	78,414.8	345.8	433	4.6	3.5	76
B	2.0	91,180	91,180	345.8	433	4.6	3.1	67
C	3.3	150,447	31,913	345.8	433	4.6	1.06	23

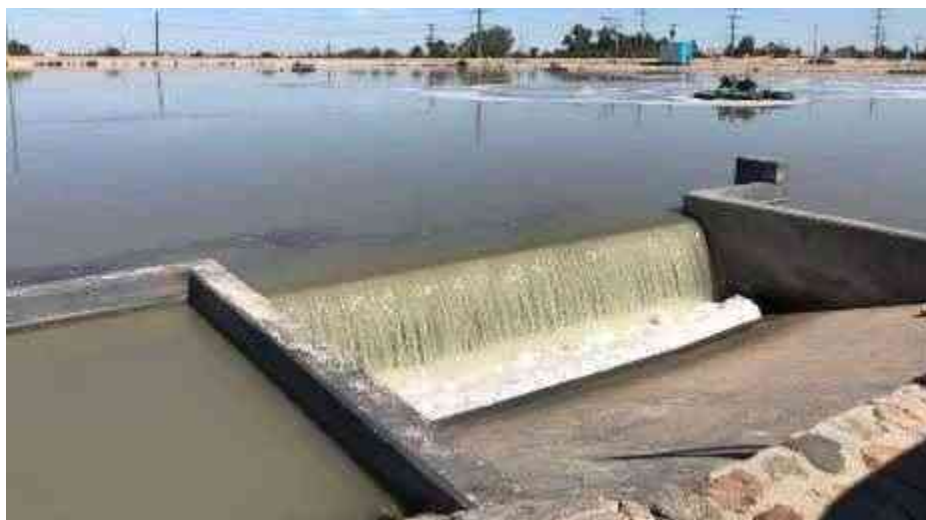
Figura 8.23. Interconexión entre las lagunas de aireación y las lagunas de sedimentación

El estado de interconexión entre las lagunas de aireación y las lagunas de sedimentación, se encuentran en buen estado (Figura 8.22)

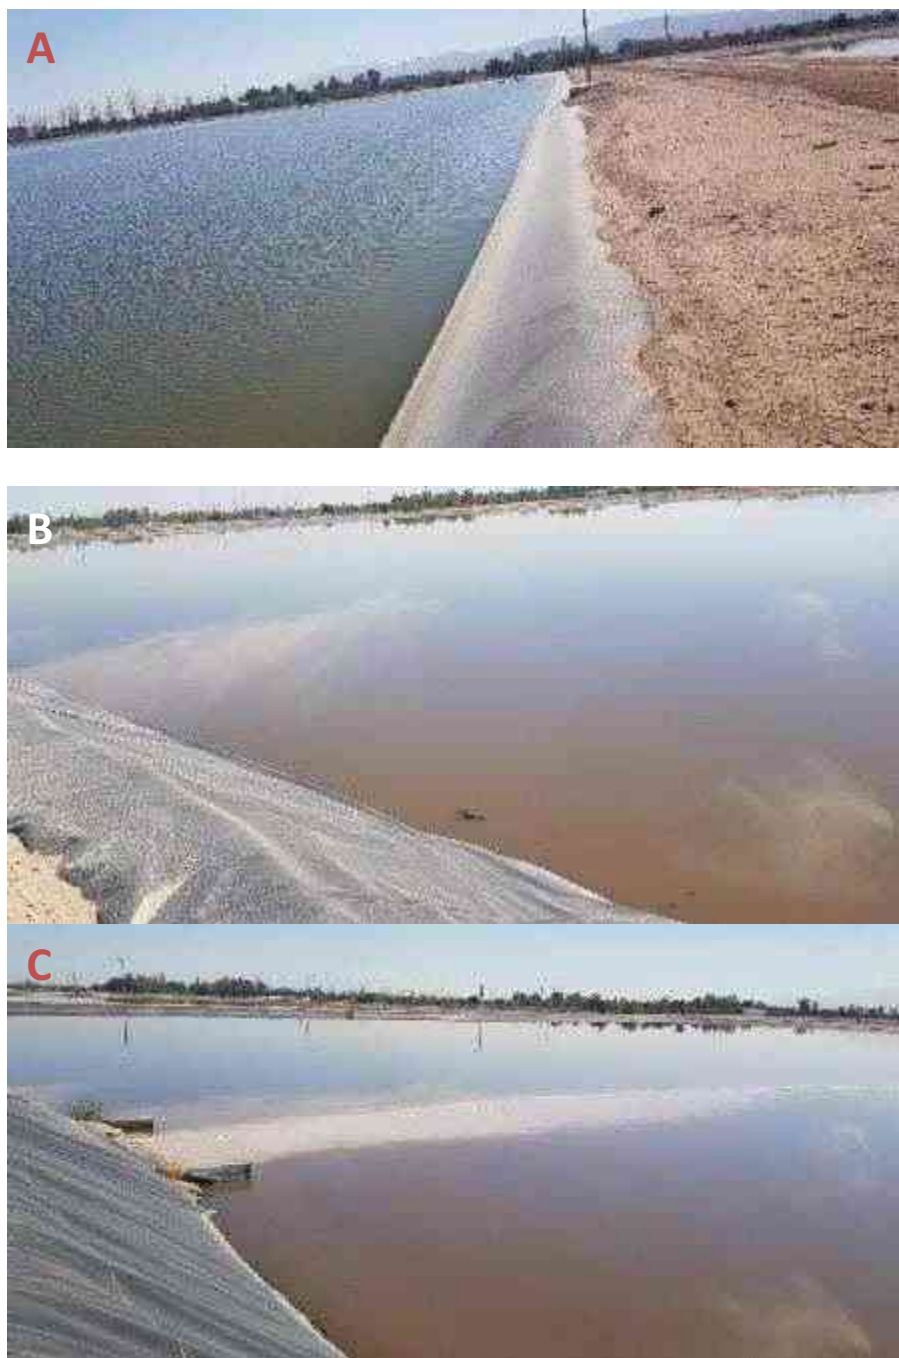
Figura 8.24. Lagunas de sedimentación de la PTAR de Zaragoza

Las descargas de las aguas residuales de las lagunas de aireación son enviadas a tres lagunas de sedimentación (Figura 8.23). La laguna de sedimentación A recibe el agua tratada de la laguna de aireación A, la laguna de sedimentación B recibe las aguas residuales de la laguna B y la laguna de sedimentación C recibe la descarga de la laguna de aireación C. Las tres lagunas cuentan con geomembrana como material de revestimiento impermeable. El flujo del agua en las lagunas se realiza desde el medio de las lagunas hasta la esquina contraria. No hay mamparas que ayuden a distribuir el flujo del agua residual a través de las lagunas de sedimentación. La laguna de sedimentación A se observó con un color verde oscuro con presencia de olor séptico y sólidos flotantes de color negro. La geomembrana se observó en buen estado sin levantamiento y ruptura en los bordos. No se observó la presencia de vegetación. La laguna de sedimentación B, se observó en mal estado con levantamiento y ruptura de la geomembrana (Figura 8.24). Se detectó un olor séptico y de amoníaco. Se observó la presencia de vegetación enraizada sobre los bordos de la laguna. Esta laguna presentó un color rosa indicando la presencia de bacterias púrpuras de azufre. Existe presencia de sólidos flotantes color negro. La laguna de sedimentación C se encuentra en buen estado sin presencia de vegetación sobre los bordos. No hay levantamiento ni ruptura de la geomembrana. Esta laguna presentó un color rosa indicando también la presencia de bacterias púrpuras de azufre. En todas las lagunas no se pudo determinar el volumen de sólidos acumulados ya que no existen las condiciones de seguridad para poder determinar la cantidad de sólidos despostados en estas lagunas. El pH y la temperatura del agua residual de la laguna A fueron de 7.6 y 21°C respectivamente. Para la laguna B, el pH y temperatura fue de 7.6 y 22°C, respectivamente. Y para la laguna C el pH fue de 7.7 con una temperatura de 22°C.

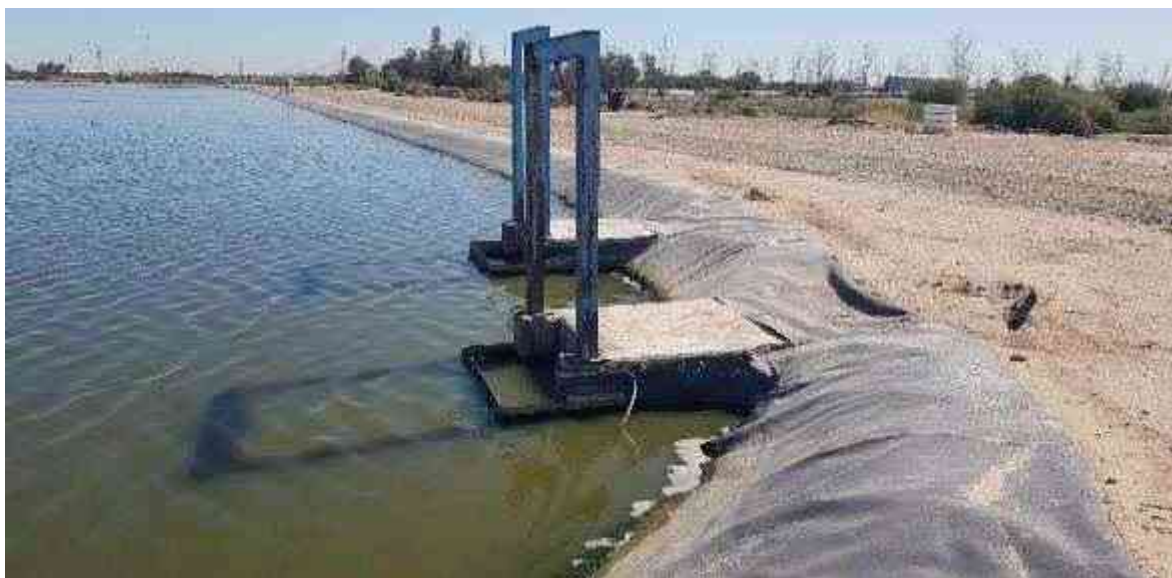
Figura 8.26. Interconexión entre las lagunas de sedimentación y las lagunas de maduración

El estado de interconexión de las lagunas de sedimentación con las lagunas de maduración se encuentra en buen estado (Figura 8.25)

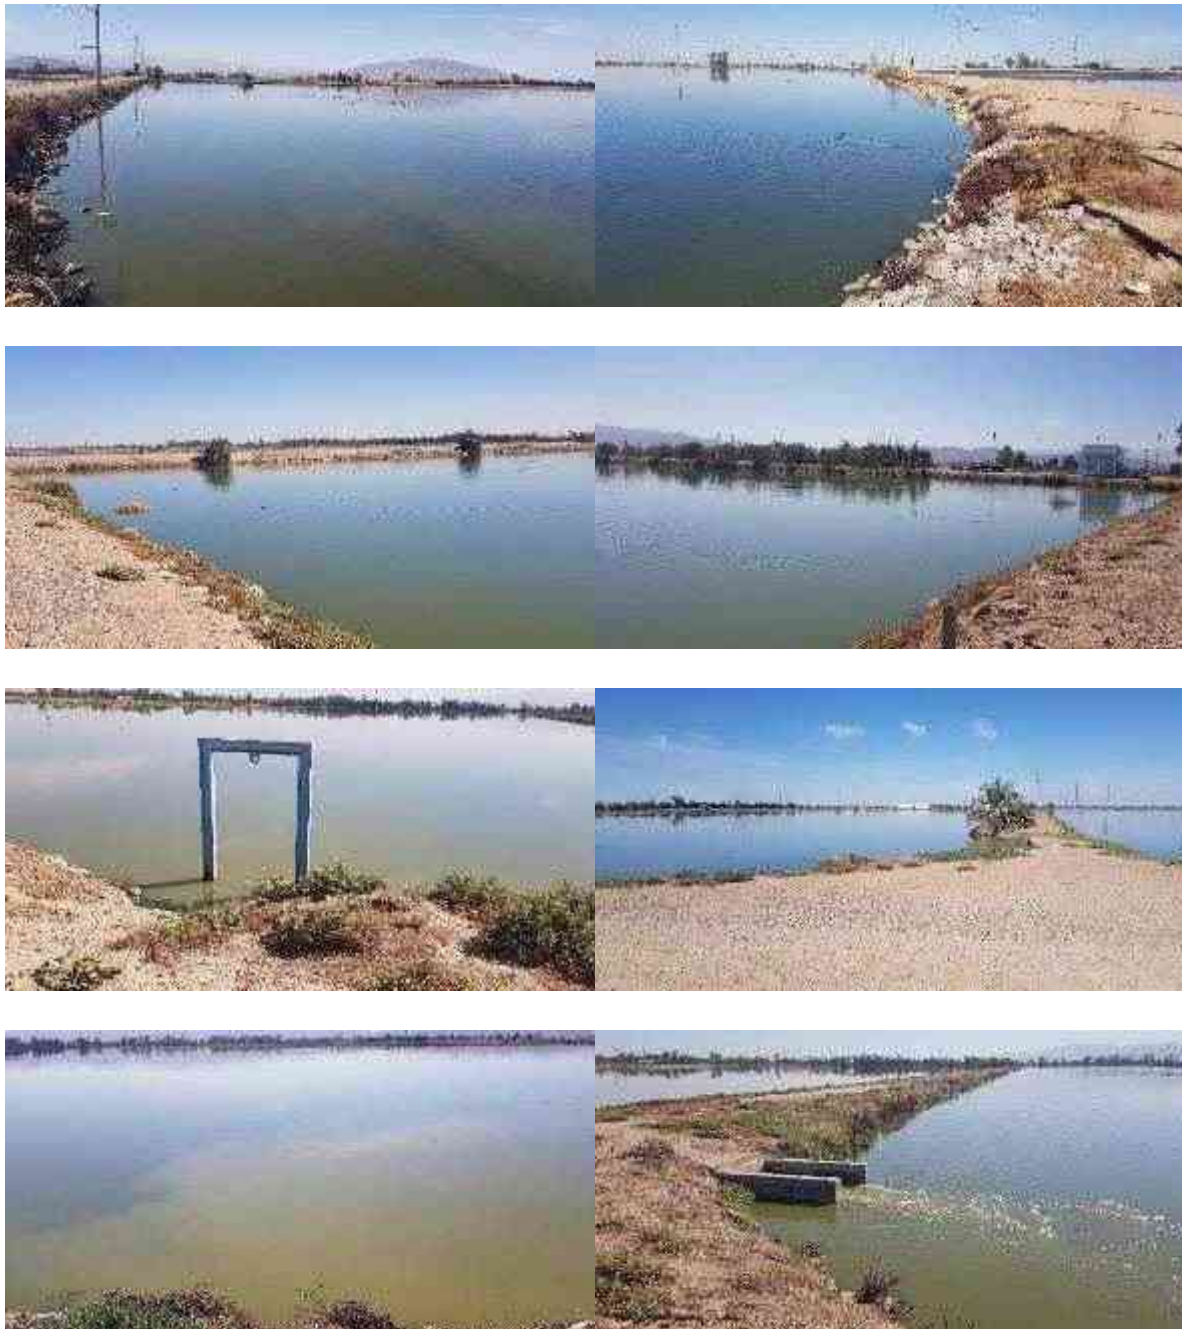
Figura 8.27. Lagunas de maduración de la PTAR de Zaragoza

El flujo del agua residual que sale de las tres lagunas de sedimentación se combinan en una caja de distribución y se reparte en dos trenes (Norte y Sur) conformado cada tren por cuatro lagunas operadas en serie (1, 2, 3, 4) (Figura 8.26). Las ocho lagunas de maduración no están construidas de piedra o cemento y no contienen geomembranas. La distancia de los taludes y bordos son muy cortos (menor de un metro) lo cual puede generar desbordamiento del agua residual. Los bordos son de piedra y tierra propias del terreno y no están fijadas con cemento que ayuden a retener el material. Anteriormente, las ocho lagunas contaban con mamparas para una buena distribución del agua residual, sin embargo estas fueron retiradas ya que de acuerdo a las entrevistas con los operadores no tenían un buen funcionamiento y causaban varios problemas de operación. Todo el perímetro de las ocho lagunas de maduración se encuentra con presencia de vegetación abundante enraizada y árboles (Figura 8.27). Las primeras lagunas de maduración (laguna Sur 1 y 2 y laguna Norte 1 y 2) se observaron con poca formación de algas con un color café oscuro y gris (Figura 8.28). Esta coloración está relacionada con la sobrecarga de materia orgánica que entra a las dos primeras lagunas tanto en las Sur como en las Norte. Las lagunas Sur y Norte 3 y 4 se encontraron con buena formación de algas a lo largo y ancho de las lagunas y sus efluentes presentan un color verde lo cual indica de manera indirecta un funcionamiento adecuado de las mismas (Figura 8.29). Se observó vida silvestre en las lagunas de maduración, las cuales fueron más abundantes en las últimas dos lagunas.

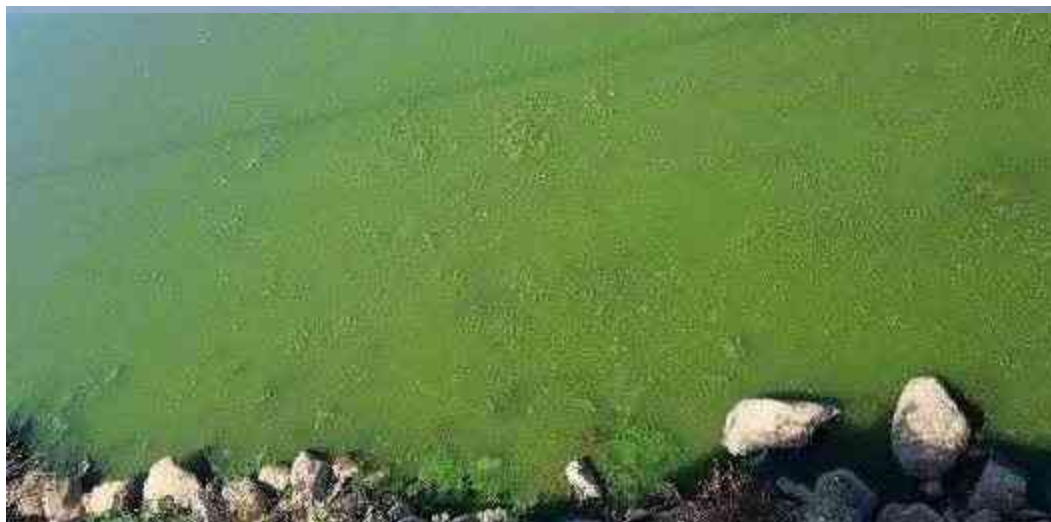
Figura 8.30. Presencia de algas en las lagunas de maduración 3 y 4 (Sur y Norte)

tratamiento de las lagunas. Los valores de DQO que se encontraron fueron por arriba de los 150 mg/L. Para la DBO se determinó bajos porcentajes de remoción de este parámetro, esto debido principalmente a las bajas concentraciones de materia orgánica fácilmente biodegradable en los influentes de las lagunas. Las DBO que se detectaron en los efluentes fueron en el rango de 5 y 16 mg/L (Figura 8.47 y Figura 8.48). Las lagunas de maduración no tienen la capacidad para asimilar el nitrógeno y fósforo. Las remociones de los nutrientes fueron en el rango de 0 y 14%. Las remociones de GyA fueron relativamente altas en las lagunas de maduración son remociones entre el 33 y 61%. Las lagunas de maduración están diseñadas principalmente para remover CF. En este caso, las remociones de los CF obtenidas en las lagunas están por arriba del 95% los cuales van disminuyendo en cada laguna conectada en serie. Para determinar el funcionamiento de las lagunas de maduración se determinó adicionalmente la concentración de clorofila en cada laguna. Las concentraciones cuantificadas de clorofila fueron entre 69 y 1,405 mg/m³. Las concentraciones de clorofila se incrementaron con el incremento en el número de lagunas.

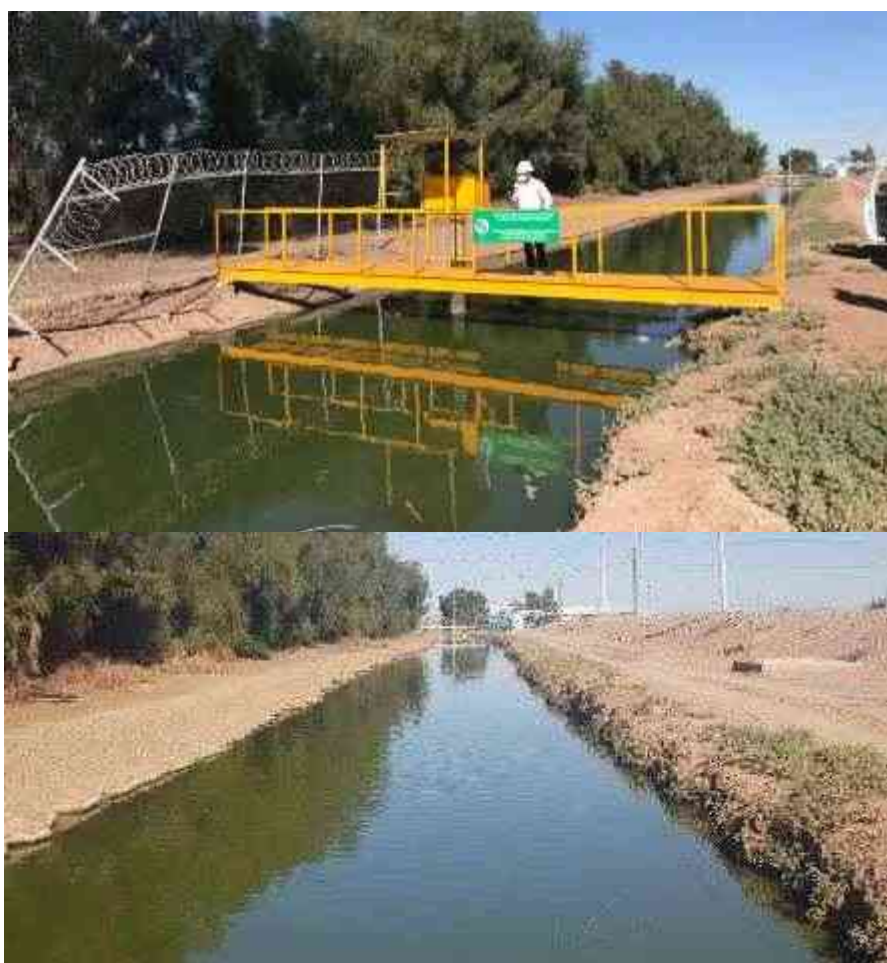
Figura 8.31. Conducción del efluente final de la PTAR de Zaragoza

La PTAR de Zaragoza no cuenta con un tanque de contacto de cloro si no que el propio canal donde se conduce el agua residual tratada (efluente final) sirve como tanque de contacto de cloro. La dosis de cloro gas que se inyecta al canal es de 12.5 lb Cl/h. La caseta de cloración cuenta con tres cilindros de cloro gas y tiene toda la instrumentación y equipos para llevar a cabo el proceso de desinfección de manera adecuada.

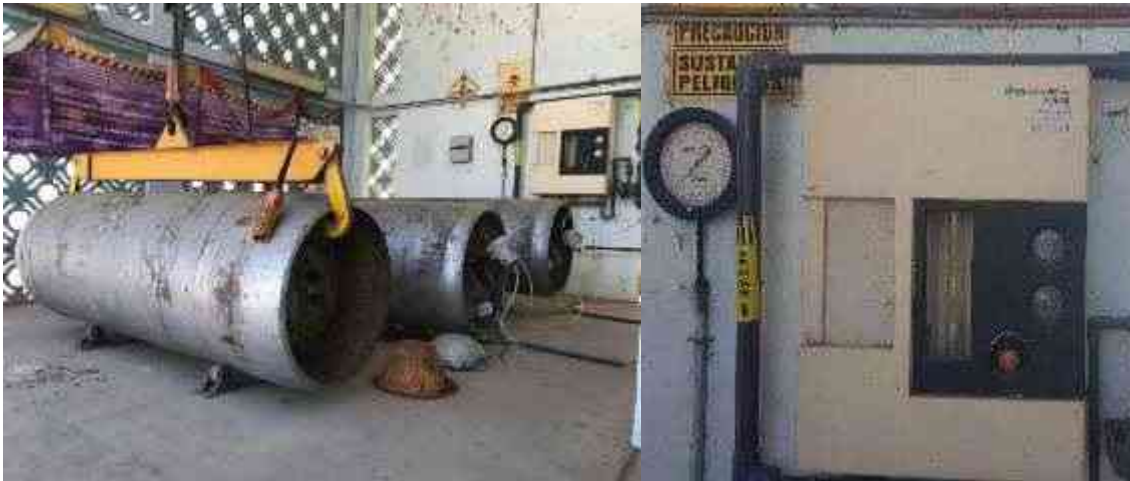
Figura 8.32. Caseta de desinfección con cloro gas

Los efluentes de los dos trenes de las lagunas de maduración se mezclan en un tanque de recepción. Este efluente final es enviado a través de un canal abierto al cuerpo receptor Dren Internacional Dren México Afluentes del Río Nuevo (Figura 8.30). Parte del efluente tratado sin desinfección es enviado a la termoeléctrica de Mexicali que de acuerdo a los reportes entregados por la PTAR la cantidad que se envía es entre 500 y 1,500 m³/d. Antes de la descarga hacia el cuerpo receptor se lleva a cabo una desinfección del agua residual tratada usando cloro gris como agente desinfectante. El agente desinfectante es inyectado al inicio del canal donde se mezclan los efluentes de las lagunas de maduración.

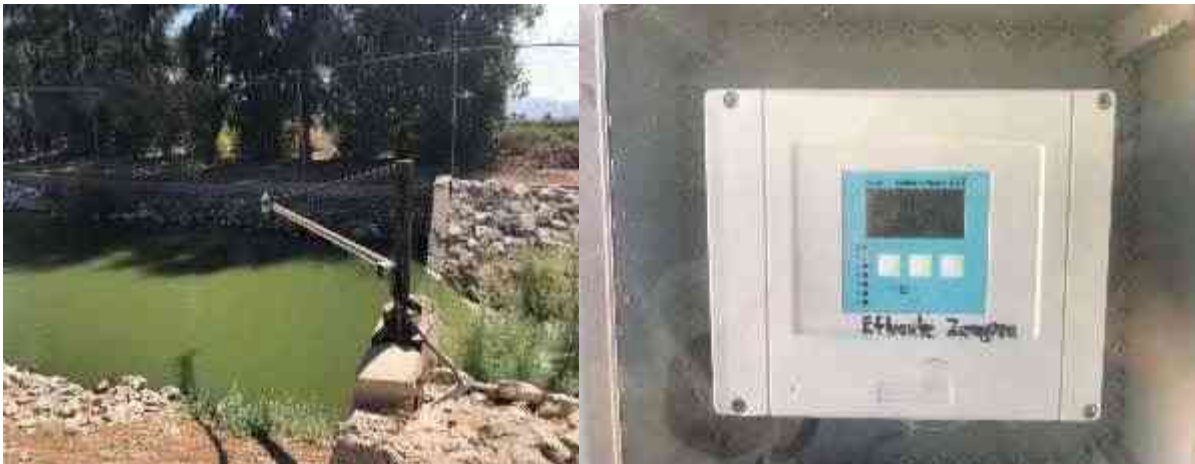
Figura 8.33. Medidor de flujo descarga final PTAR Zaragoza

La PTAR cuenta con un medidor de flujo transmisor de nivel ultrasónico Endress + Hauser Prosonies ubicado sobre el canal de la Comisión Internacional de Límites y Aguas de la Sección Mexicana (Figura 8.31). El medidor de flujo se verifica (su funcionamiento) cada seis meses (no hay calibración).
