“DIAGNÓSTICO GENERAL DE OPERACIÓN DE PLANTAS DE TRATAMIENTO DE AGUAS RESIDUALES (PTAR) MUNICIPALES CON INFLUENCIA INDUSTRIAL CONFORME A LA NOM-001-SEMARNAT-1996 Y CONDICIONES PARTICULARES DE DESCARGA”

DIAGNÓSTICO DE LA PTAR

MEXICALI I “ZARAGOZA”

MEXICALI, BAJA CALIFORNIA

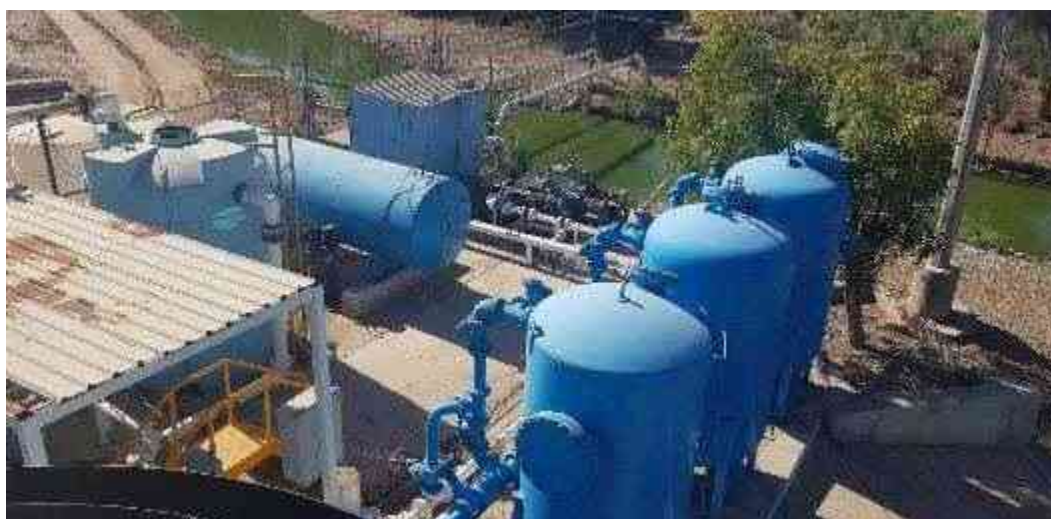
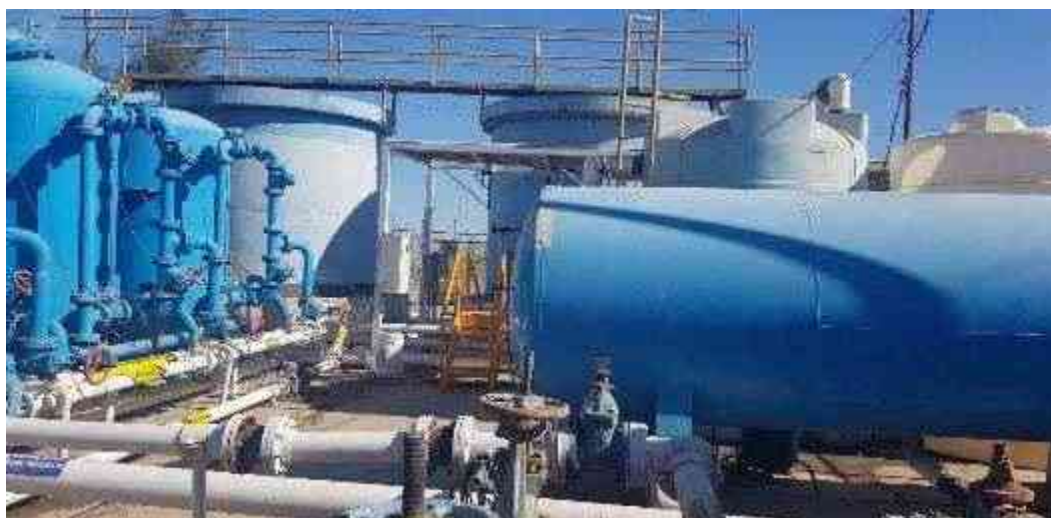
Figura 8.35. Tratamiento terciario de aguas residuales de la PTAR de Zaragoza

El agua residual es bombeada desde el canal hacia un cárcamo de bombeo. El agua se bombea desde el cárcamo de bombeo hacia dos tanques de clarificación. En la tubería donde se transporta el agua residual hacia los clarificadores se inyecta una dosis que va desde los 120 a 250 mg/L de sulfato de aluminio y de entre 11 y 20 mg/L del polímero catiónico Floquat 4540 de la empresa Clarui. En los clarificadores se sedimentan los flóculos y el sobrenadante es enviado a un tanque de regulación y de ahí se bombea a tres filtros empacados con antracita, arena sílice y grava de diferentes tamices (1/8, 3/4, 1/2 y 2"). Antes de la filtración se lleva a cabo una cloración del agua residual con cloro gas. El efluente final tratado por

el tratamiento terciario se deposita en un tanque de almacenamiento. El agua residual tratada se utiliza para el riego de jardines y camellones de la Cd. De Mexicali. Una cierta cantidad del agua tratada se utiliza también para el riego de parcelas. El título de cesión de la descarga del agua residual 01BCA109426/07HMGR05 no señala este punto como una descarga de la PTAR de Zaragoza.

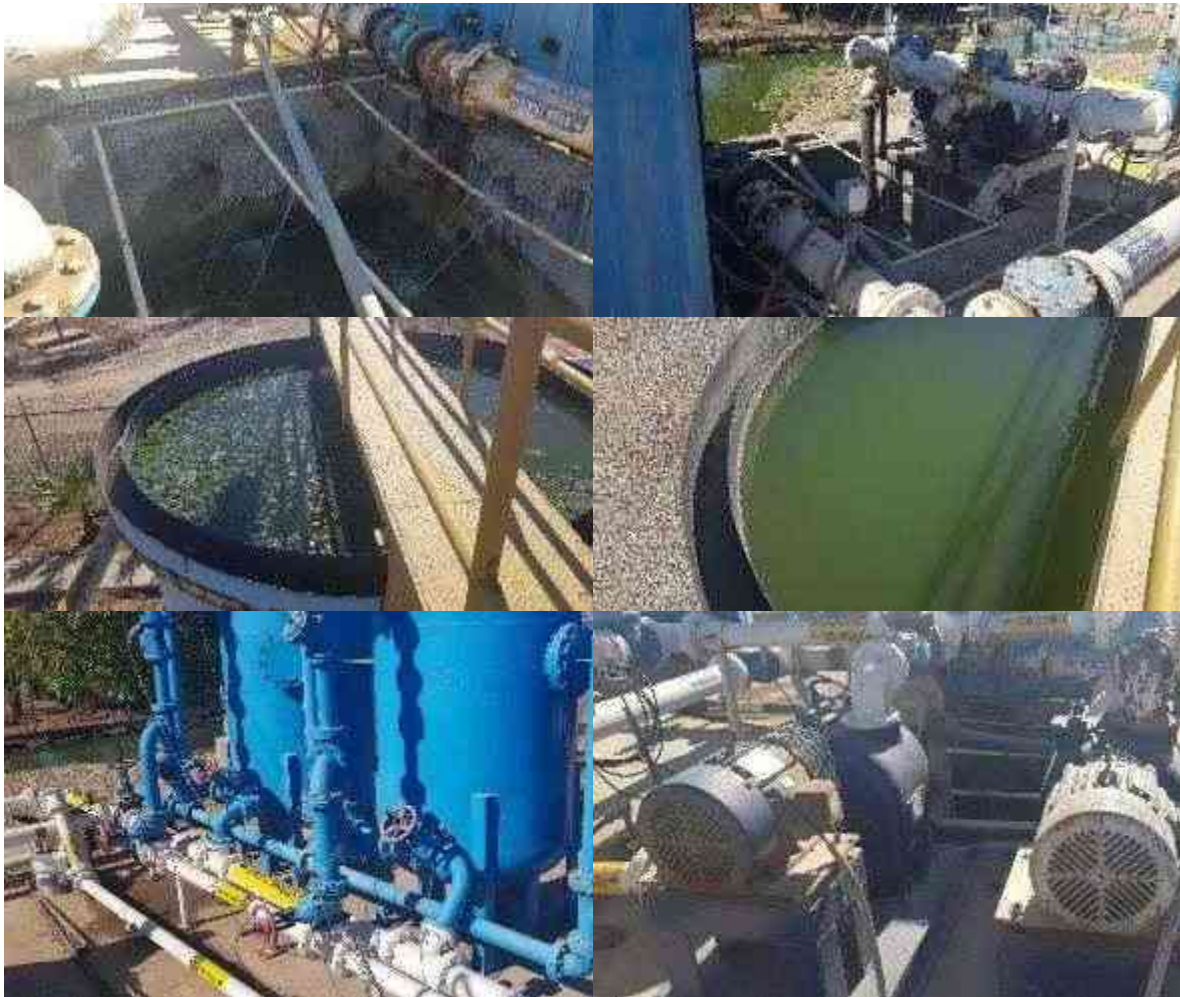
Figura 8.36. Condiciones actuales de las unidades del tratamiento terciario de la PTAR de Zaragoza

Actualmente, las unidades de tratamiento del tratamiento terciario, tuberías, equipos de bombeo, equipos electromecánicos y obra civil se encuentran en mal estado pero en funcionamiento (Figura 8.34). El proceso de filtración se encuentra en buen estado. Las tuberías y el equipo de bombeo se encuentran en estado de corrosión avanzada. Los clarificadores no contienen el mecanismo de rastras y los vertedores se encuentran desnivelados. La caseta de desinfección se encuentra en buen estado con todos los elementos y equipos para llevar a cabo la desinfección con cloro gas (Figura 8.35).

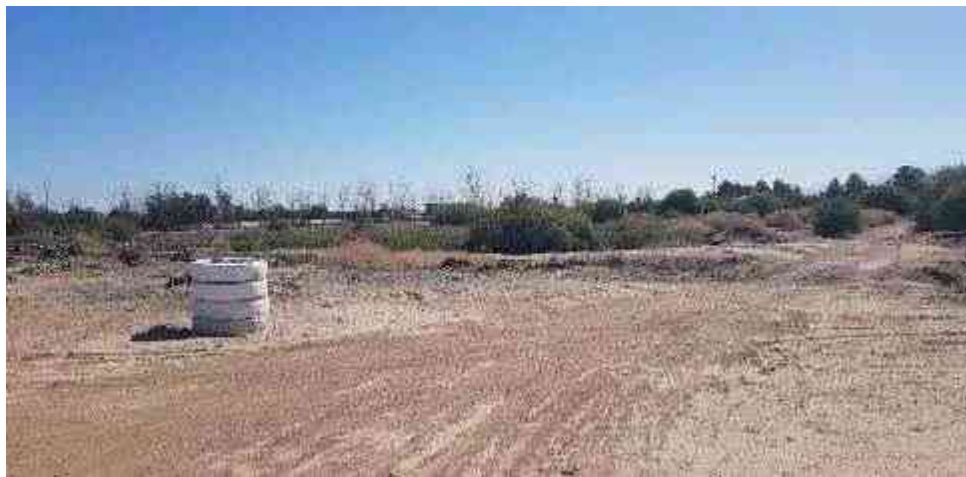
Figura 8.38. Lagunas de deshidratación de la PTAR de Zaragoza

La PTAR cuenta con con dos lagunas de secado para la deshidratación de los lodos extraídos por las lagunas de aireación, sedimentación y maduración. Actualmente las lagunas de deshidratación de lodos se encuentran fuera de operación ya que no existe el dragado de lodos de las lagunas. Las lagunas de deshidratación no tienen geomembranas y no cuentan con estructuras civiles (Figura 8.36). Las lagunas se encuentran cubiertas con vegetación y restos de ladrillos, hormigón, argamasa, acero, hierro, madera, etc., provenientes de los desechos de la construcción.

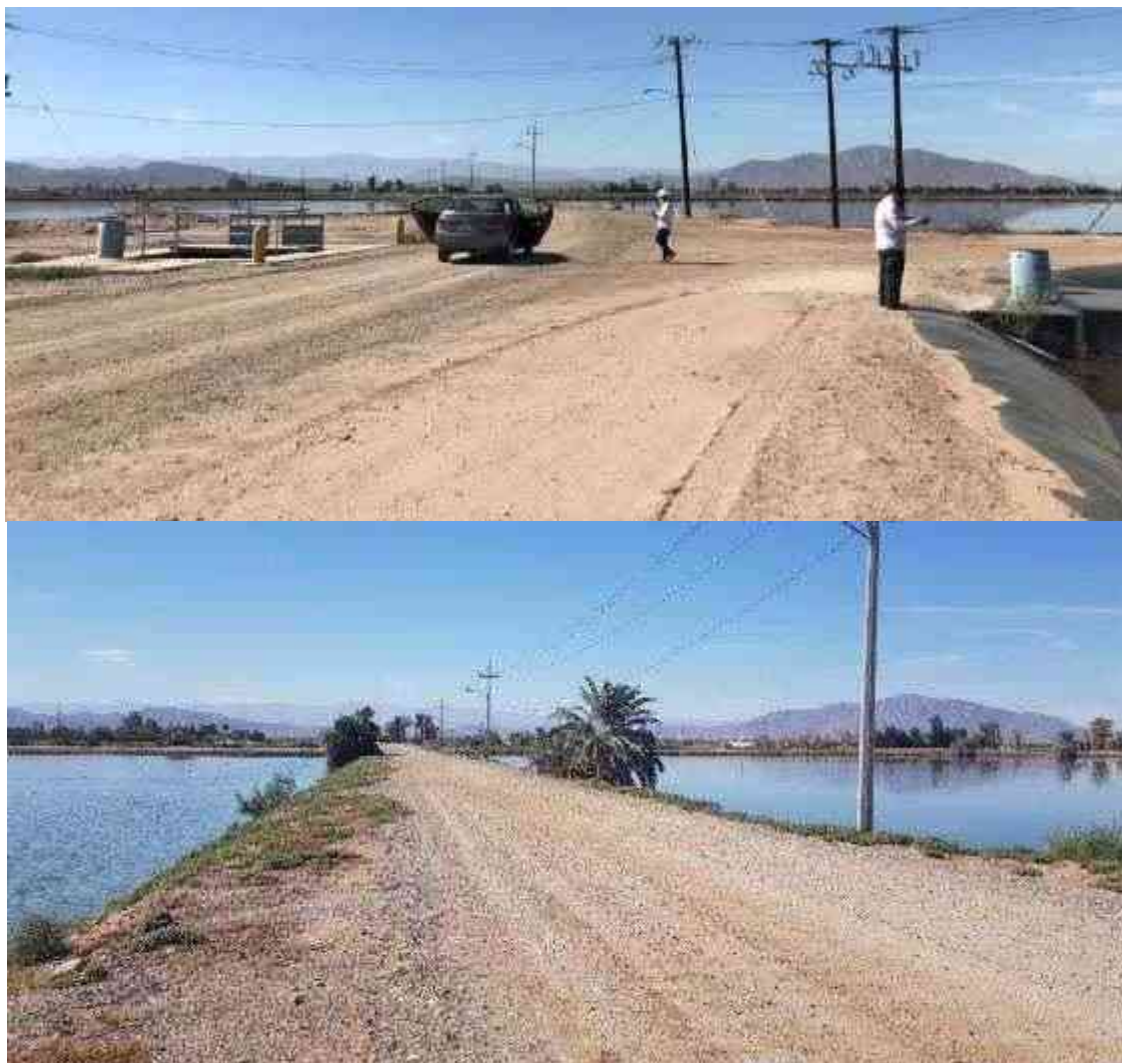
Figura 8.39. Vialidades de la PTAR de Zaragoza

La PTAR cuenta con vialidades amplias y en buen estado en el cual se pueden transportar todo tipo de vehículos para llevar a cabo las maniobras necesarias el buen funcionamiento de la PTAR (Figura 8.37).

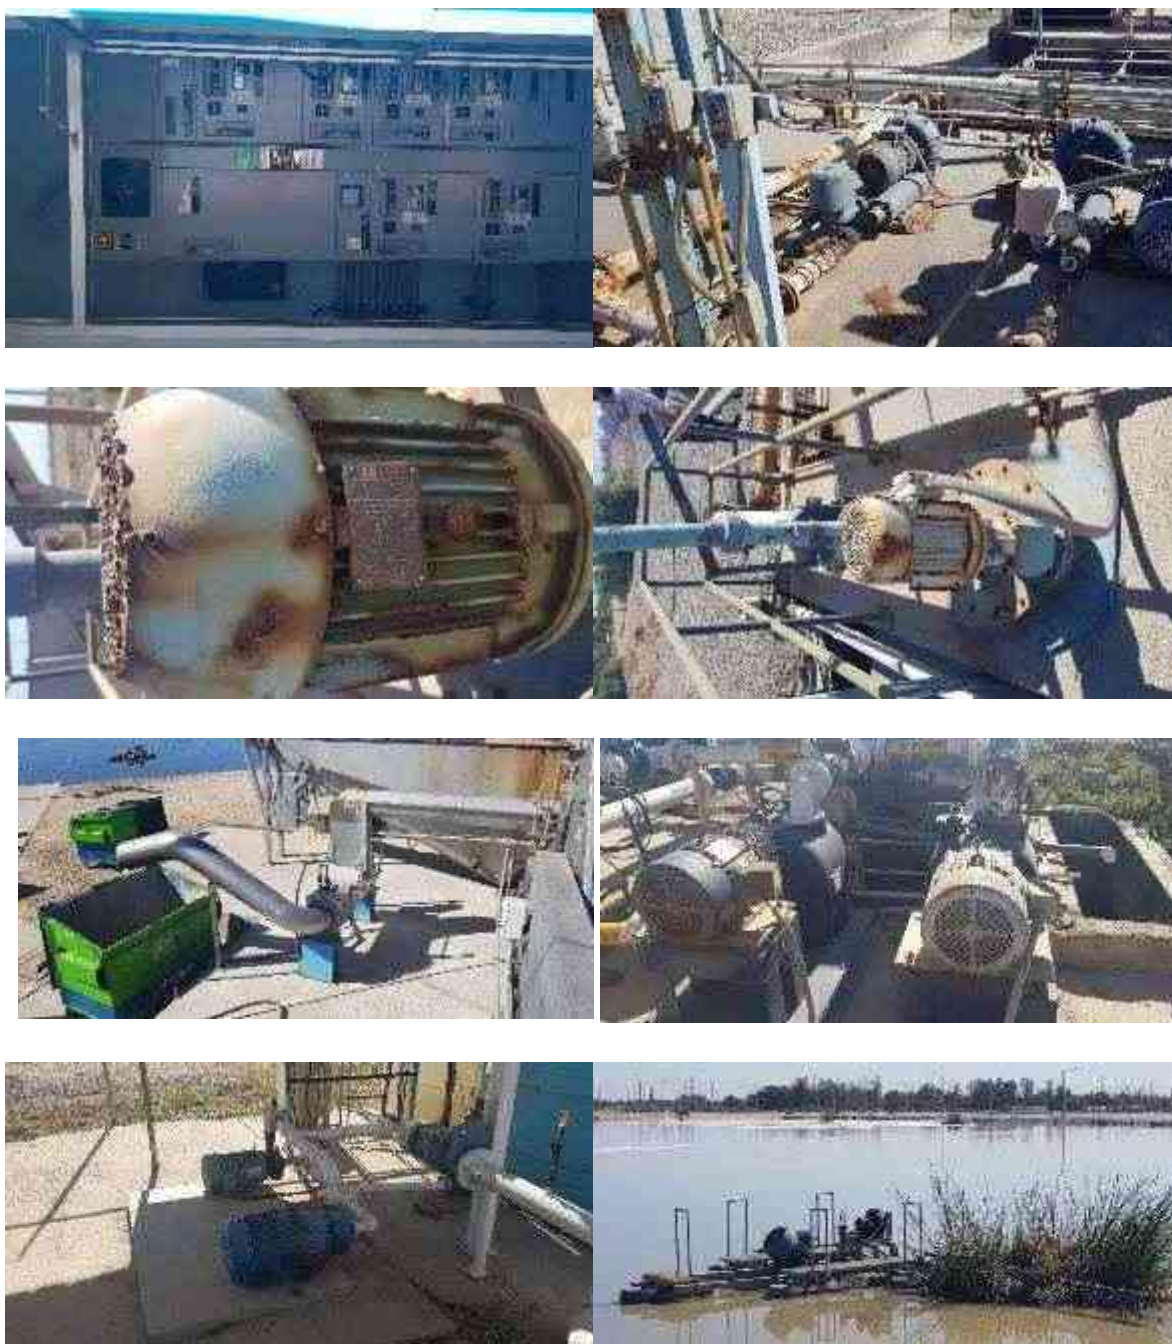
Figura 8.40. Estado físico de los equipos electromecánicos de la PTAR de Zaragoza

Se realizó el levantamiento de los equipos electromecánicos de la PTAR Zaragoza, los cuales se pueden encontrar en el FORMATO 11. EQUIPOS ELECTROMECAÑICOS del Anexo I. La PTAR funciona por gravedad por lo que no existe un gran número de equipos electromecánicos. Solo se utiliza bombeo en el tratamiento terciario y en el área de cloración. Se encontró en la documentación entregada por la PTAR, que existe un mantenimiento preventivo y correctivo dos veces al año principalmente de los equipos que se encuentran en funcionamiento como son los aireadores que están en las lagunas aireadas A, B y C, equipos de cribado que se encuentran en pretratamiento y los centros control de motores. Cada laguna cuenta con un centro de control de motores. El estado físico de estos equipos de cribado es bueno. De los aireadores, sus condiciones físicas electromecánicas son malas. De los 32 aireadores que se tienen en el PTAR solo funcionan 19 en condiciones regulares (Figura 8.38). Los centros de control de motores tienen estados físicos regulares. Todos los equipos electromecánicos que se encuentran en el área del desarenador están fuera de servicio. La PTAR Zaragoza cuenta con un programa de mantenimiento preventivo y correctivo. La PTAR si cuenta con bitácoras de mantenimiento de los equipos electromecánicos.

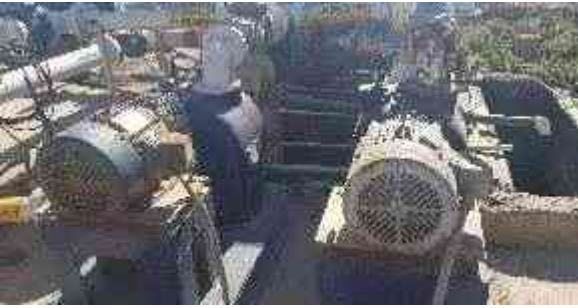
Equipo	BOMBA 3"	NOTA: Son 2 bombas marca Gorman Rup que se utilizan para el bombeo de agua tratada a los clarificadores del tratamiento terciario el motor que utiliza las bombas son de 7.5 HP
Nombre y/o clave		
Ubicación	Tratamiento Terciario	
Modelo	T3 SERIES	
Potencia (HP) o (KW)	7.5 HP

Garantía	Si() No(x)	
Año de instalación		
Tiempo de vida útil (años)	10 Años	
Tiempo de uso (Años)		NOTA: se anexa el programa anual de mantenimiento
Mantenimiento preventivo		
- Veces por año	Cada 6 meses	
- Fecha de último MP		
Mantenimiento correctivo		
- Fecha		
Manual de usuario	Si() No(X)

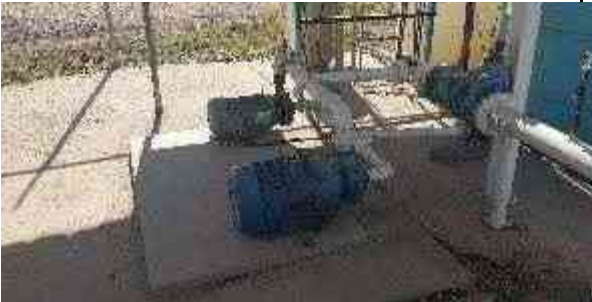
Equipo	BOMBA 2"	NOTA: El motor es un NIDEC Motors de 10 HP y 60 Hz
Nombre y/o clave		
Ubicación	Tratamiento Terciario (Tnq. De Regulación)	
Modelo	5A11L	
Potencia (HP) o (KW)	10 HP

Garantía	Sí() No(X)	
Año de instalación		
Tiempo de vida útil (años)	10 Años	
Tiempo de uso (Años)		
Mantenimiento preventivo - Veces por año - Fecha de último MP	Cada 6 meses	
Mantenimiento correctivo - Fecha		
Manual de usuario	Sí() No(X)

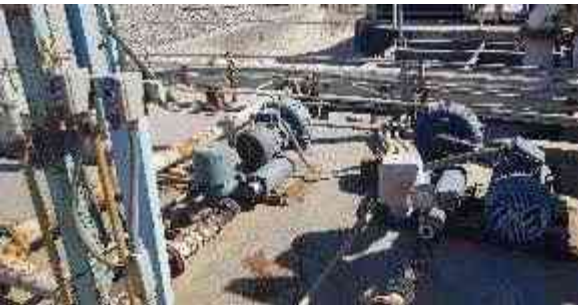
Equipo	MOTOR SOPLADOR	NOTA: Son 2 Sopladores, uno en el desarenador Norte y otro mas en el desarenador sur, esta área está fuera de servicio.
Nombre y/o clave		
Ubicación	Desarenador Pretratamiento	
Modelo	W21, Marca WEG	
Potencia (HP) o (KW)	3 HP

Garantía	Si(X) No()	
Año de instalación		
Tiempo de vida útil (años)	10	
Tiempo de uso (Años)		
Mantenimiento preventivo - Veces por año - Fecha de último MP	Cada 6 Meses	
Mantenimiento correctivo - Fecha		
Manual de usuario	Si() No(X)

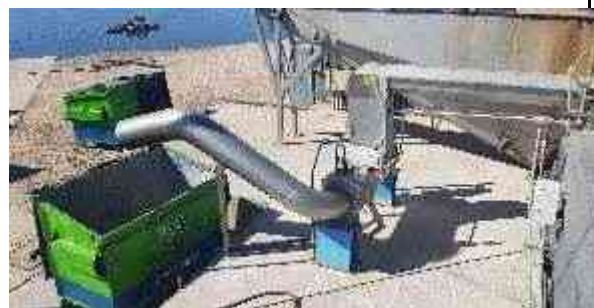
Equipo	Compactadora
Nombre y/o clave	
Ubicación	Pretratamiento
Modelo	SE-341 51 LAGAN
Potencia (HP) o (KW)	
Garantía	Si() No(X)
Año de instalación	2017
Tiempo de vida útil (años)	10 años
Tiempo de uso (Años)	4 años
Mantenimiento preventivo - Veces por año - Fecha de último MP	Cada 6 Meses
Mantenimiento correctivo - Fecha	
Manual de usuario	Si(X) No()

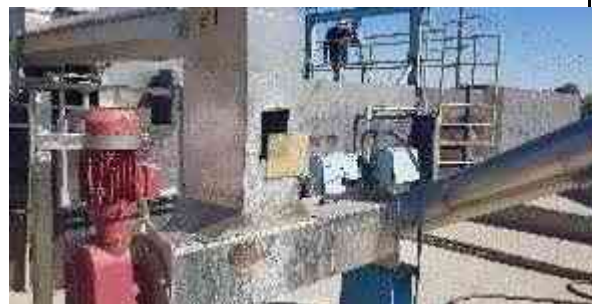
Equipo	Motor Compactadora
Nombre y/o clave	
Ubicación	Pretratamiento
Modelo	SK90SP/4 TF Marca NORD
Potencia (HP) o (KW)	4 HP
Garantía	Si() No()
Año de instalación	2017
Tiempo de vida útil (años)	10 años
Tiempo de uso (Años)	4 años
Mantenimiento preventivo - Veces por año - Fecha de último MP	Cada 6 Meses
Mantenimiento correctivo - Fecha	
Manual de usuario	Si() No()

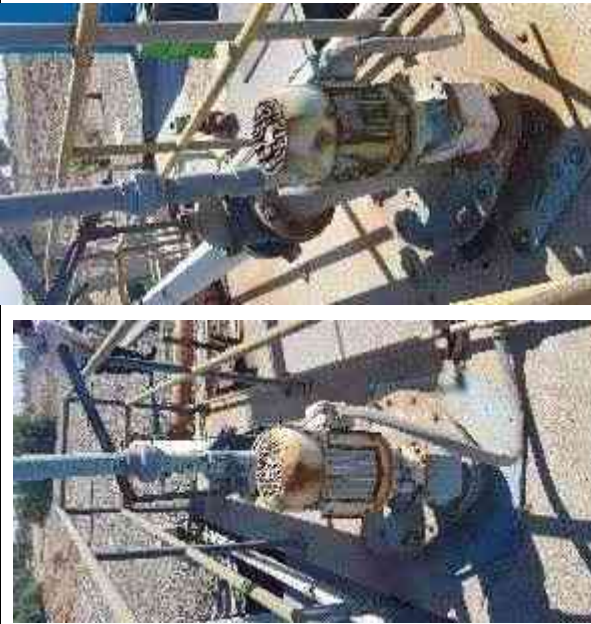
Equipo	Motor de Agitador	NOTA: Son dos Agitadores el del lado Norte y el del Lado sur
Nombre y/o clave		
Ubicación	Desarenador	
Modelo	WWHT3-18-13	
Potencia (HP) o (KW)	3

Garantía	Si() No(X)	
Año de instalación		
Tiempo de vida útil (años)	10 años	
Tiempo de uso (Años)		
Mantenimiento preventivo <ul style="list-style-type: none"> - Veces por año - Fecha de último MP 	Cada 6 Meses	
Mantenimiento correctivo <ul style="list-style-type: none"> - Fecha 		
Manual de usuario	Si() No(X)
