Atención: LORENA YOLANDA SALINAS SORIANO**NIS:** 5026063**Dirección:** CIUDAD REAL RES VALLADOLID POL 30 CASA 21 SAN SEBASTIAN SALITRILLO SANTA ANA**Asunto:** Informe Técnico de Condición Irregular encontrada en su Suministro.**Ref:** ENR-2611-42

CÁLCULO DE ENERGÍA NO REGISTRADA (ENR)

Notificación número: ENR
 Fecha de levantamiento: 24 / 10 / 20
 Hora de levantamiento: 10:00
 No 1049

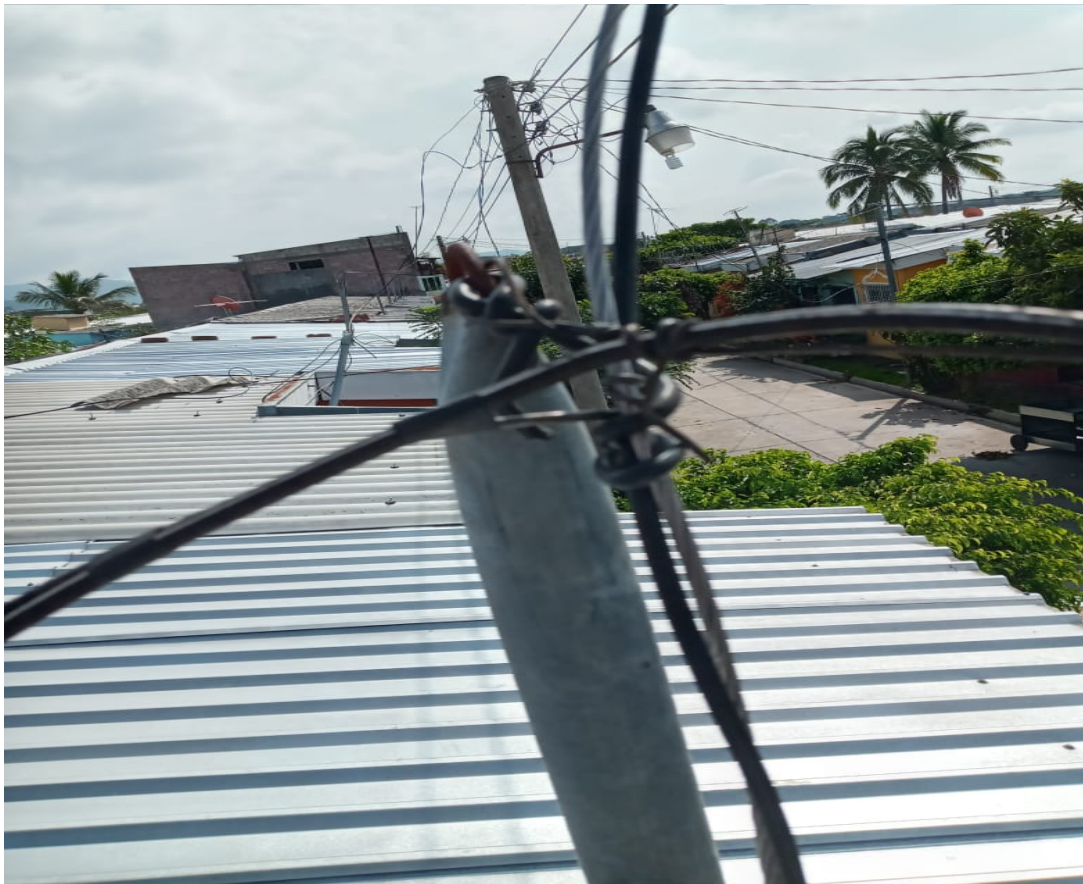
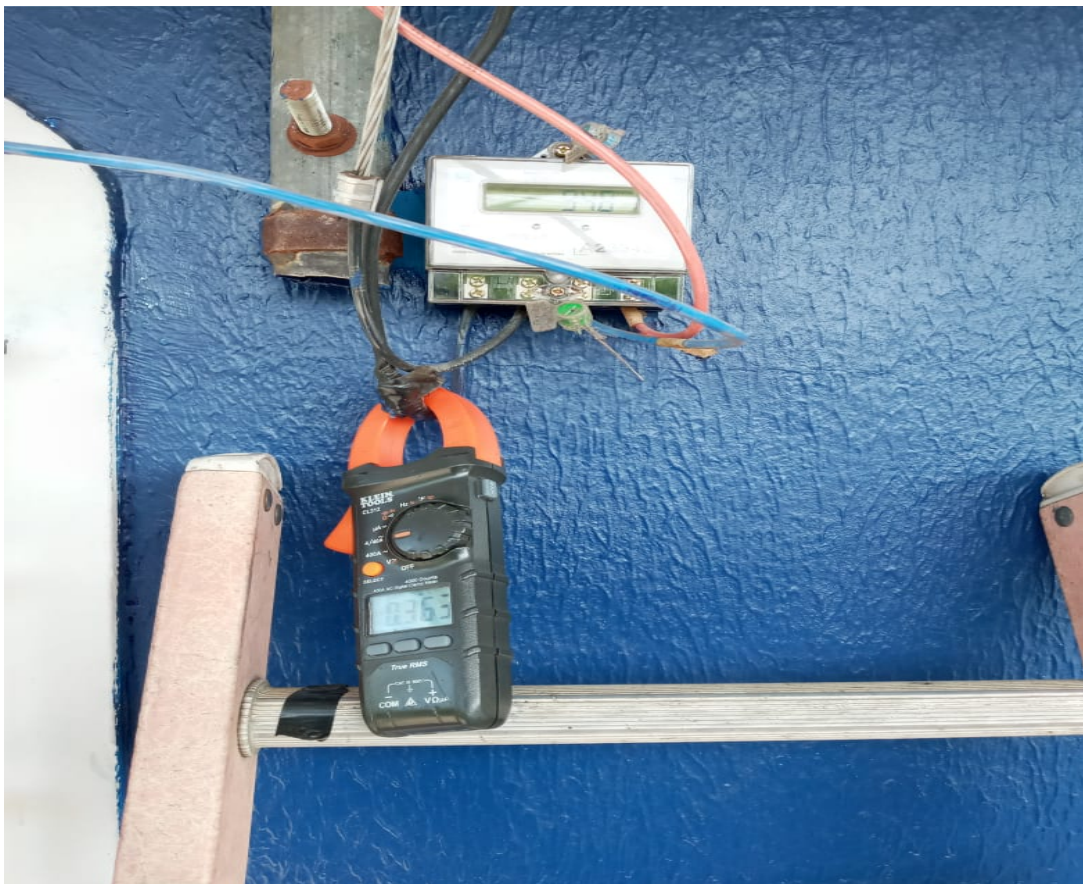
Detalle de la situación encontrada: En acometida se encontro un cable No 10 que intercepta al neutro por lo que afectaba los registros de consumos

Descripción de la anomalía: Se encontró el neutro aislado, por lo que se procedió a conectarlo correctamente.
