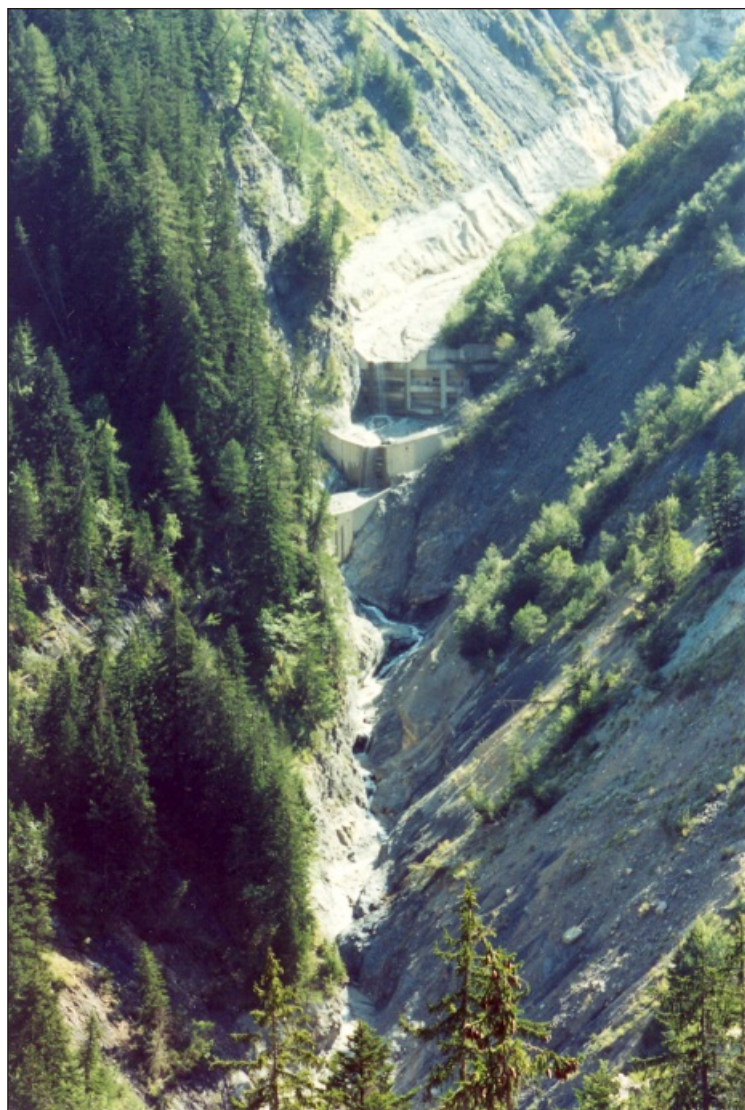
6 - Le lit du torrent de Bragousse vu depuis le belvédère (vue prise en direction du sud-sud-ouest).

À l'amont des barrages, c'est un lit relativement large encombré de matériaux déposés par une lave torrentielle que les eaux ont quelque peu réincisés. La berge de la rive droite (à gauche) raidit la base du versant, ce qui témoigne du sapement latéral exercé par les eaux et les laves lors des crues. Noter l'action du ruissellement qui ravine la base du versant et s'incise dans le raidissement de la berge. En aval des barrages, le lit est resserré par la coulée boueuse qui se termine par une forte convexité et qui repousse les eaux vers la rive opposée où leur sapement provoque des glissements translationnels superficiels qui dénudent les «terres noires» plus ou moins nappées de matériaux détritiques superficiels. Les trois seuils successifs, construits par le service RTM, sont destinés à couper la pente du lit, très forte en cet endroit et à provoquer l'abandon d'une partie de la charge des eaux sur des plages d'atterrissement (en amont des seuils) et briser ainsi l'énergie des laves. Celles-ci parviennent donc sur le cône de déjection de Boscodon en étant moins désastreuses. Dans l'intervalle des épisodes de forte activité torrentielle, les eaux se réincisent dans les atterrissements et en évacuent une partie des matériaux qui arrivent ainsi de façon étalée dans le temps sur le cône de déjection.
