Ravinement dans le bassin de réception du torrent de Bragousse, Crots (Hautes-Alpes)

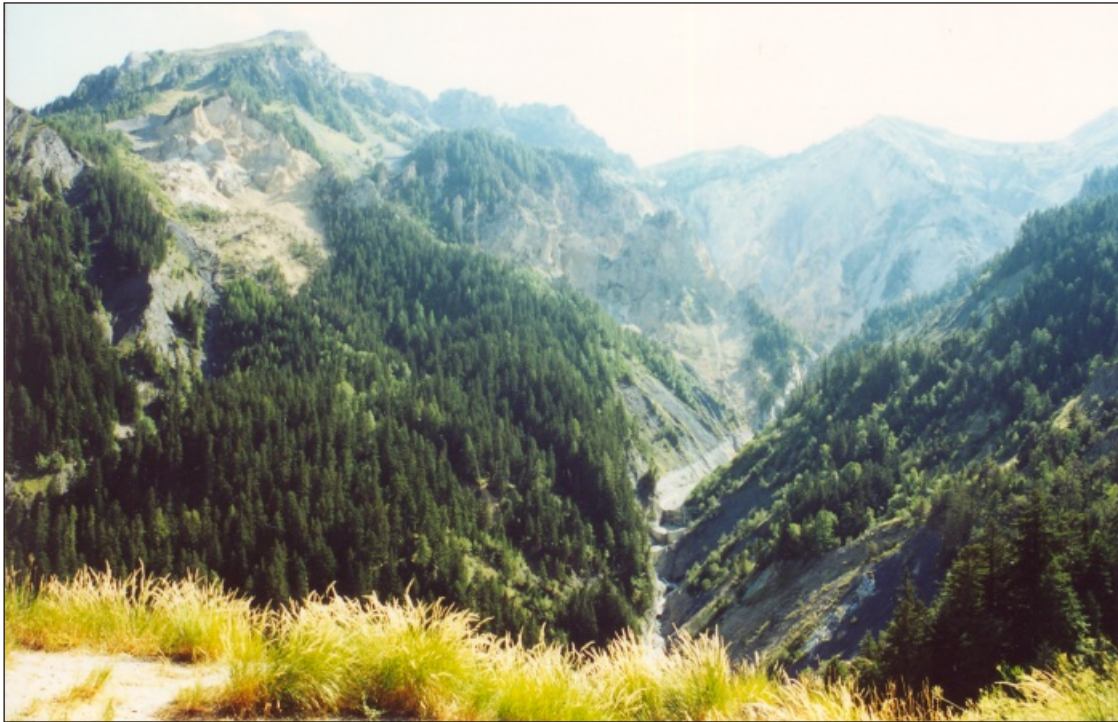
1 - Vue d'ensemble du bassin de réception du torrent de Bragousse. Vue prise du belvédère en direction du sud. Au fond à gauche, le Gros Ferrant (2401 m) domine par une pente escarpée au pied tapissé d'éboulis (escarpement de chevauchement de l'écaille subbriançonnaise de l'Aiguille) l'affleurement des cargneules triasiques de couleur blanc-crème. Celles-ci sont séparées en deux masses ruiniformes par une langue boisée qui recouvre en aval la coulée boueuse s'étalant jusqu'au torrent dont le lit s'inscrit dans les « terres noires » parautochtones. Au fond à droite, le bassin de réception situé sous le Pic de Charance (2316 m) est creusé dans les gypses triasiques, les calcaires et calcschistes du Crétacé supérieur-Paléocène-Éocène qui sont directement au contact du Keuper.
