Modulo Qa 10 02 2024

Oggetto del controllo	Portellone Ferretti P8X #15
Luogo	Corset&Co Via Raffaello Sanzio 4 S. Giovanni Ostellato
Data	22/10/2021
Componenti Associati	
Matricola	8X n 15

CONTROLLI SUPERFICE ESTERNA

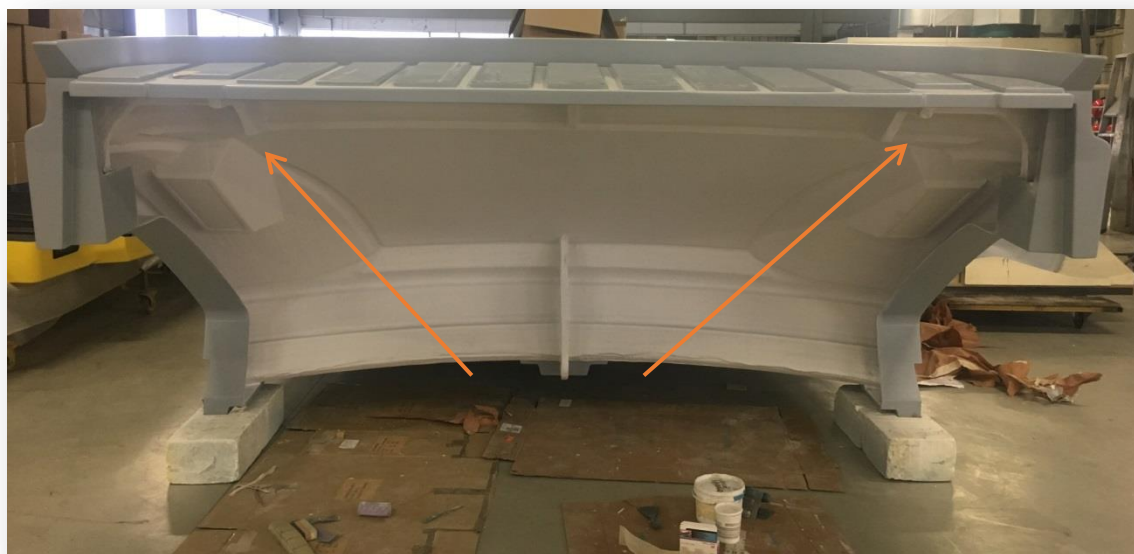
Figura 1

Verificare che la superficie interna sia gelcottata interamente. Controllare bene le zone più nascoste nella parte alta del portellone e assicurarsi che non siano rimaste tracce di rete da infusione, microforato o 'peel ply'.

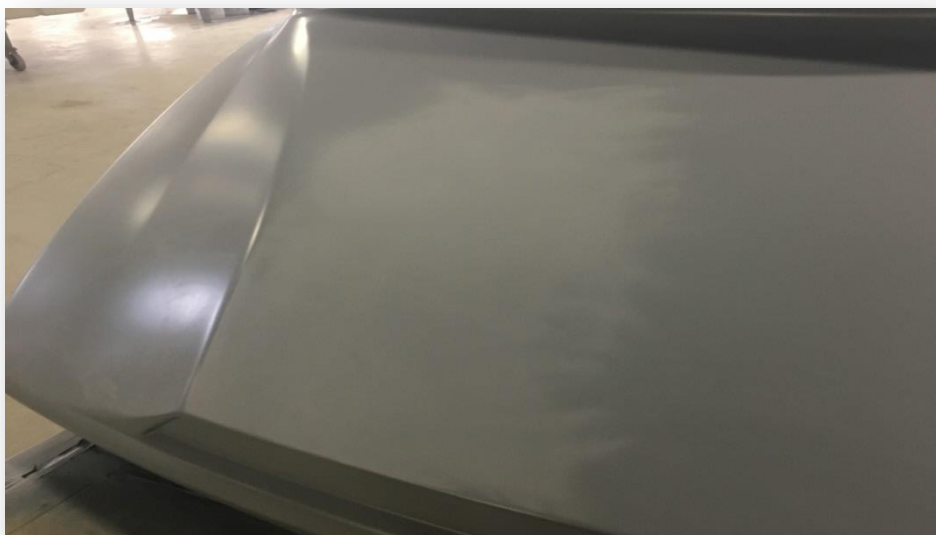
Figura 2

Superficie liscia, senza ondulazioni o micropori. In caso di leggere ondulazioni staggiare con carta 400 senza scoprire lo strato sottostante.

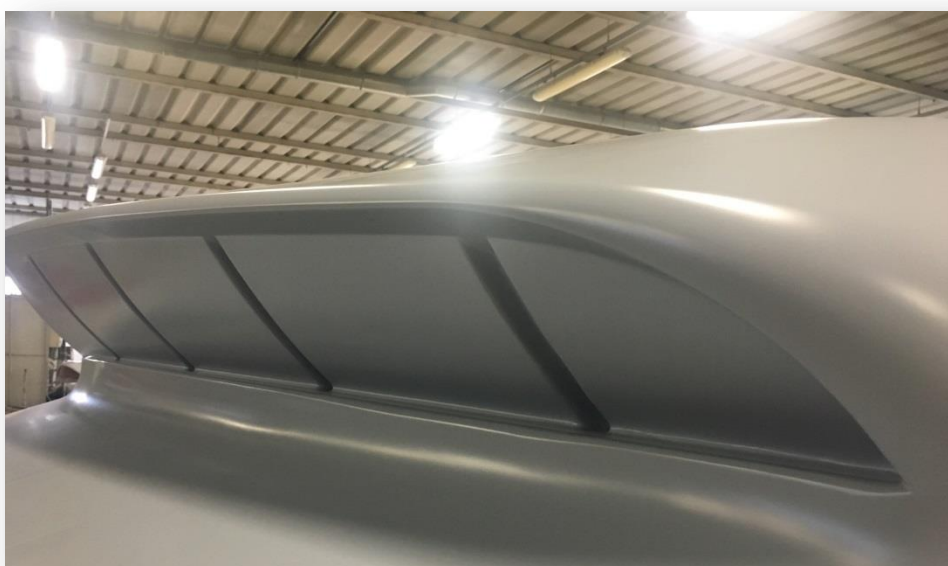
Figura 3

Linearità degli spigoli e delle fughe.

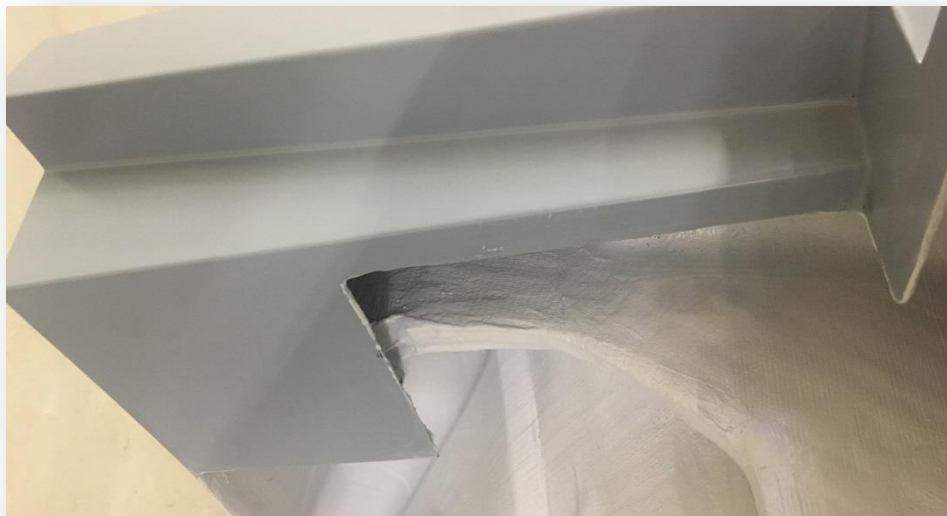
Figura 4

Linearità della flangia interna lungo tutto il perimetro.

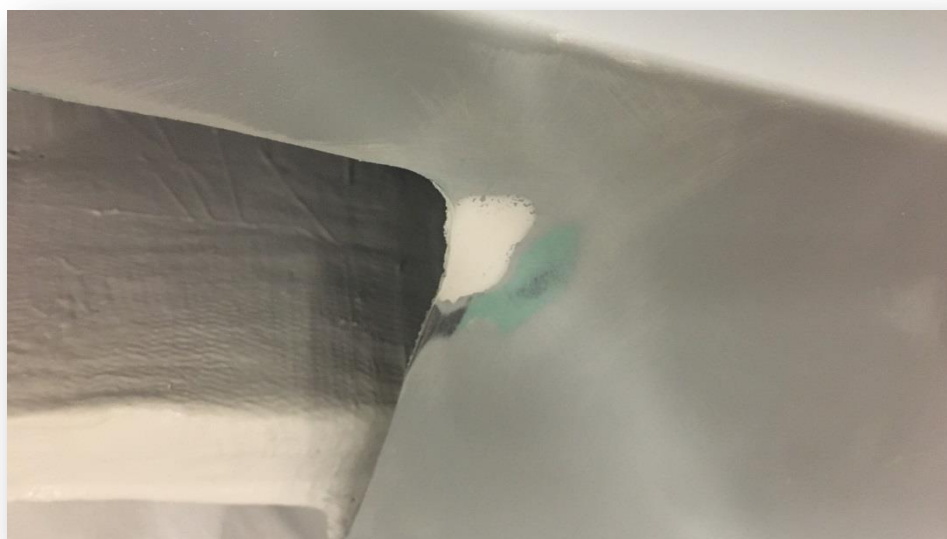
Figura 5

Assenza di scoperture del fondo. Nel caso si veda stucco o fondo epossidico sottostante ricoprire ripristinando il ciclo dal punto scoperto.

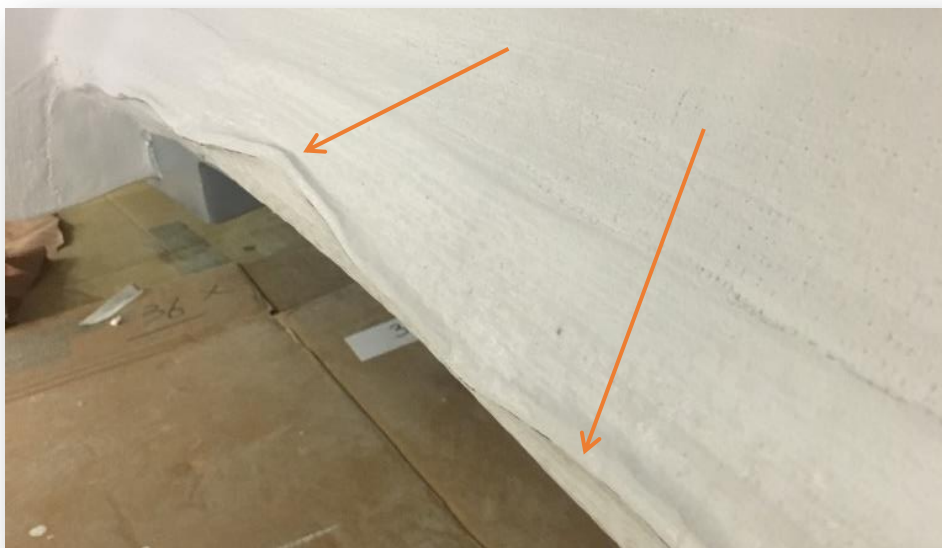
Figura 6

Pieghe di tessuto non spianare/limare con carta abrasiva ma riempire la parte superiore e quella inferiore con stucco quando ancora il manufatto è grezzo.

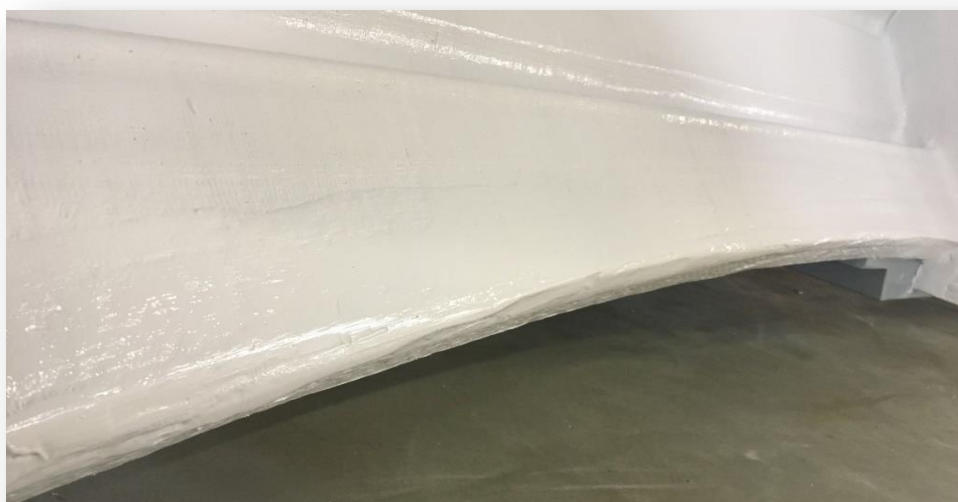
Figura 7

Assicurarsi di gelcottare anche la stuccatura delle pieghe presenti in questa zona.

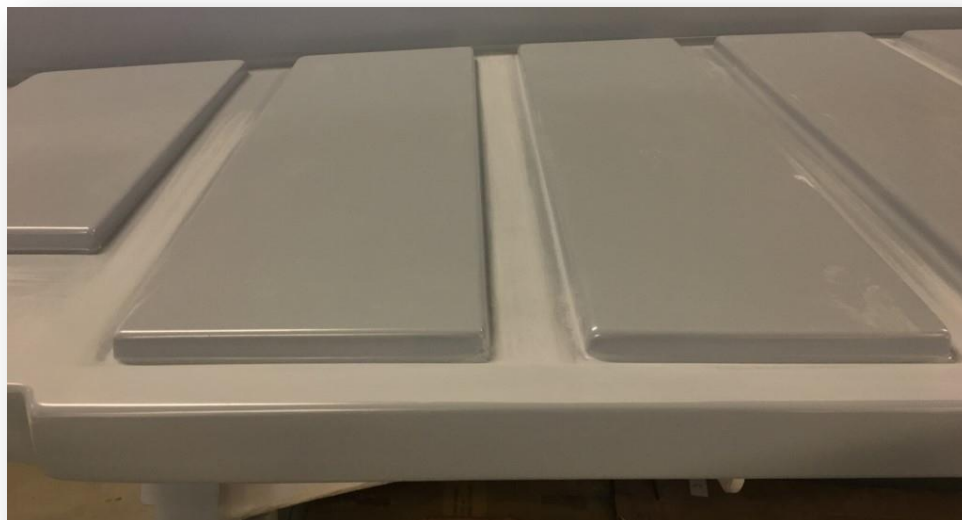
Figura 8

Linearità degli spigoli e delle fughe nella parte superiore del portellone.

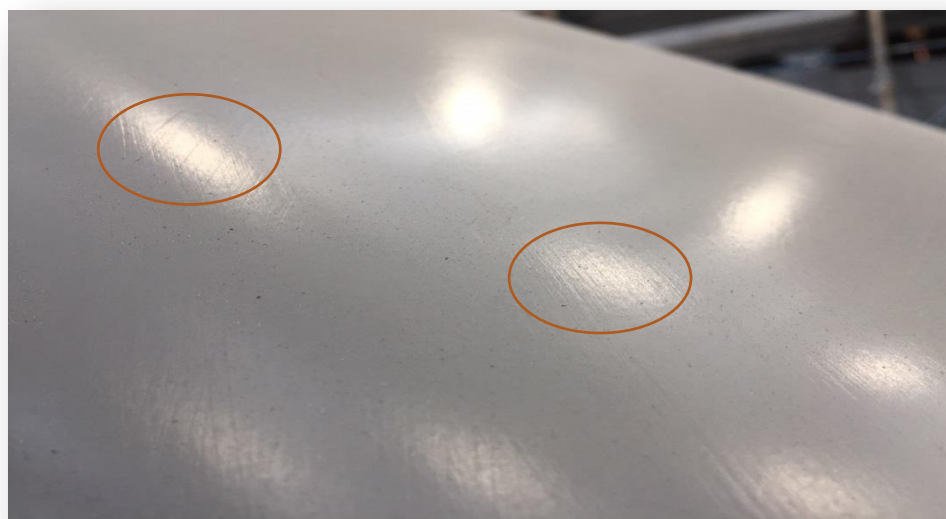
Figura 9

Assenza di segni di carta grossa. Penultimo layer di fondo cartato con grana 320 prima di dare l'ultima mano di fondo acrilico.

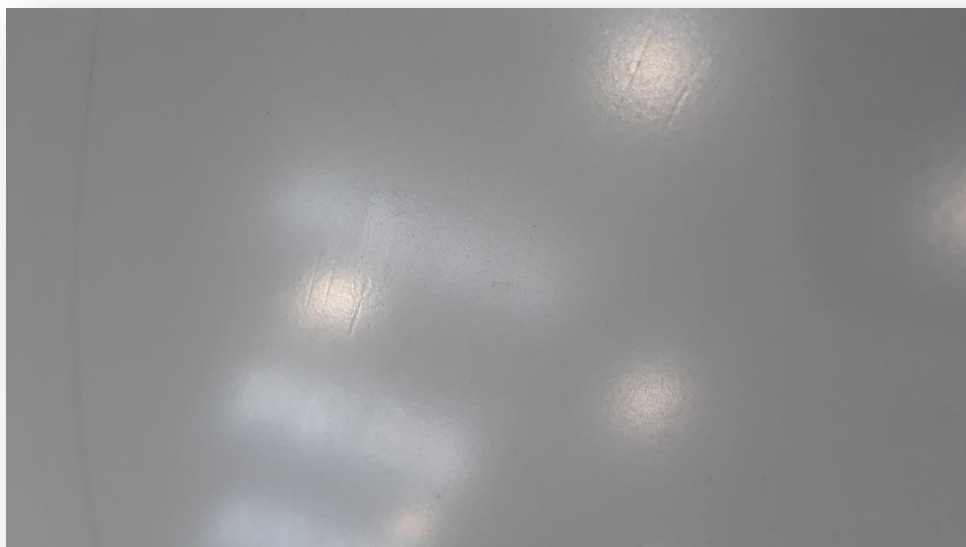
Figura 10

Assenza di cali dello stucco o del fondo. In genere si presentano come solchi paralleli tra loro lunghi qualche mm. Riportano la trama del tessuto di carbonio del manufatto.

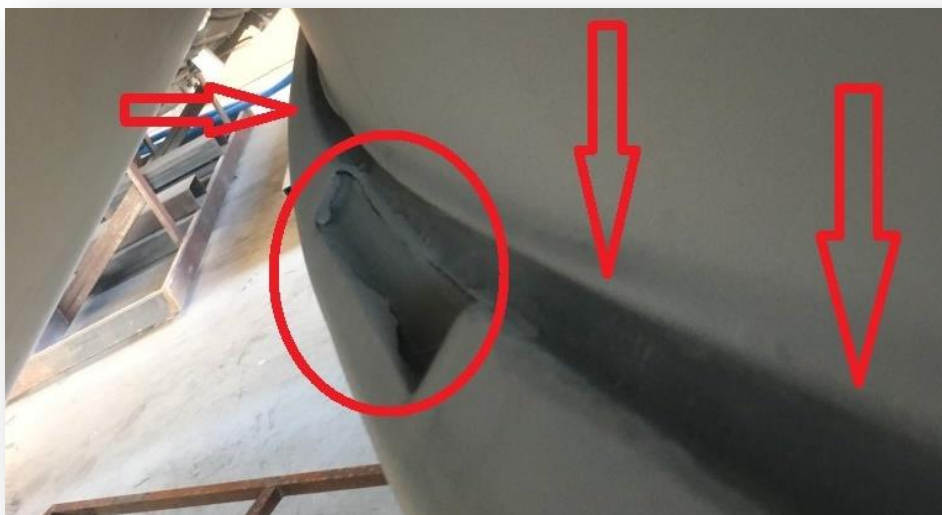
Figura 11

Buona finitura della zona inferiore in cui va alloggiata la striscia LED e le 2 prese d'aria
