Национальный исследовательский университет «МЭИ»  
Институт Радиотехники и электротехники им В.А. Котельникова

Лабораторная работа №1  
«Ошибки позиционирования в городе»

Цель работы: определить координаты места нахождения с помощью программы NMEA Tools и сравнить полученные значения с истинными координатами на карте для трех случаев сложности: легкой (например, поле), средней (например, рядом с невысокими зданиями < 10 этажей) и тяжело (например, в переходе, рядом с высокими зданиями > 10 этажей)

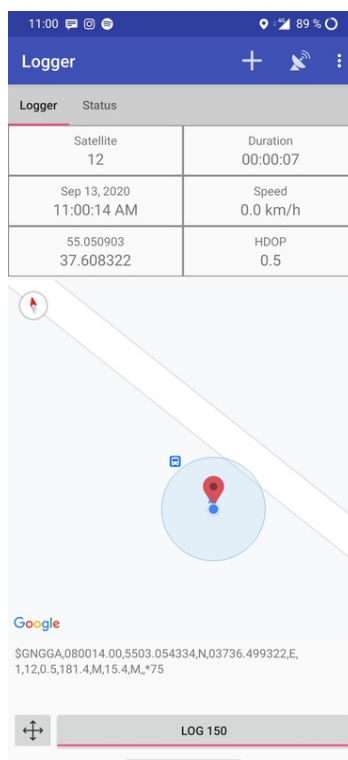
Logger	
Satellite	Duration
12	00:00:07
Sep 13, 2020 11:00:14 AM	Speed 0.0 km/h
55.050903 37.608322	HDOP 0.5

Рисунок 1 — Полученные значения координат местоположения

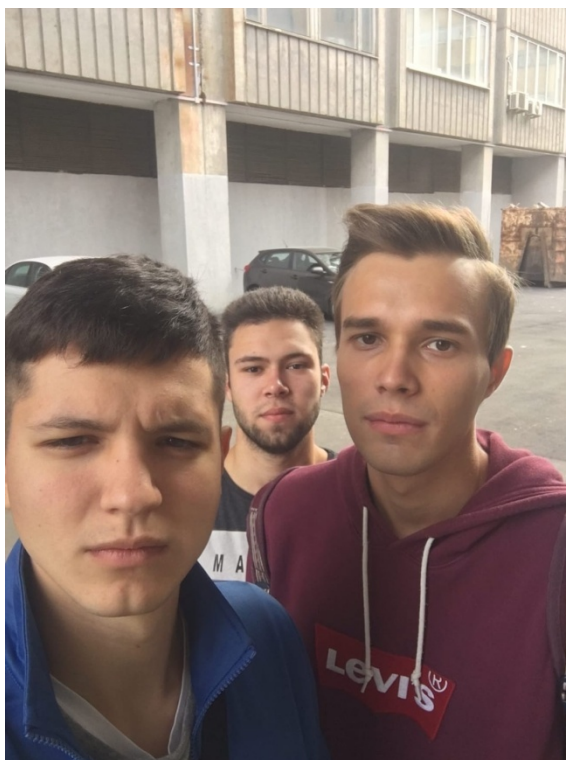
Рисунок 9 — Фотография с места определения координат

**Третий случай:** определения координат местоположения над аркой и рядом с высокими зданиями.
