座椅电动调节系统

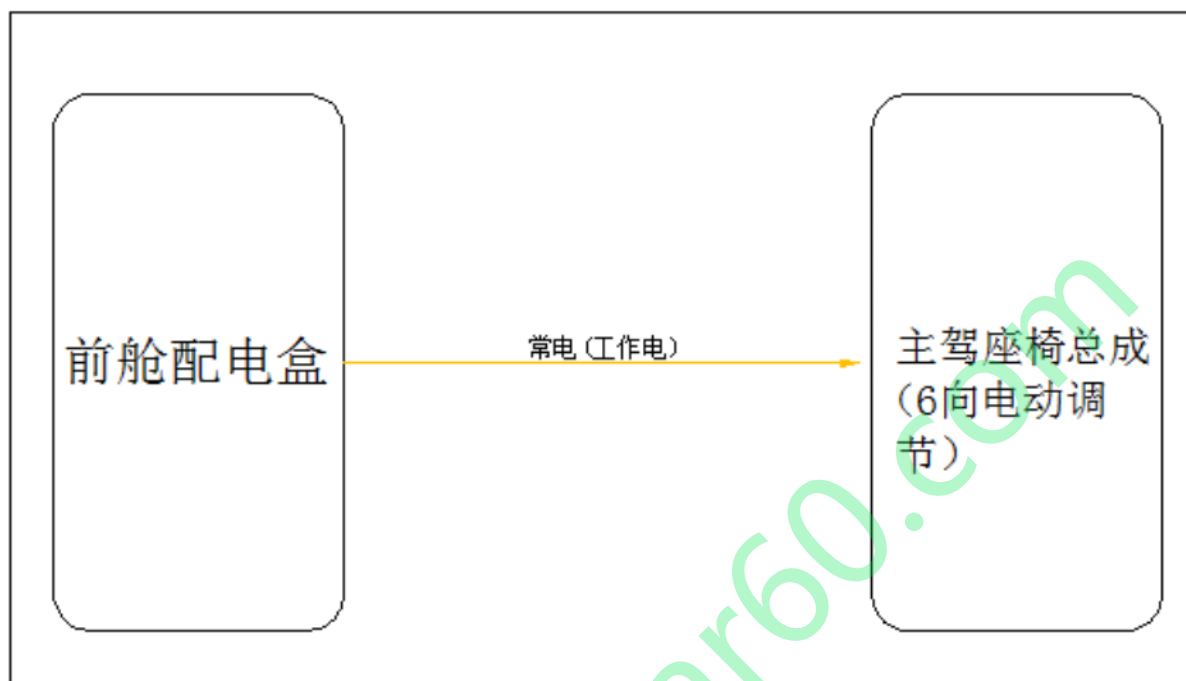
系统框图

本车主驾座椅配备 6 向电动调节（中高配），副驾座椅配备 4 向手动调节，可以通过座椅座垫侧旁的座椅电动调节开关，电动调节座椅。

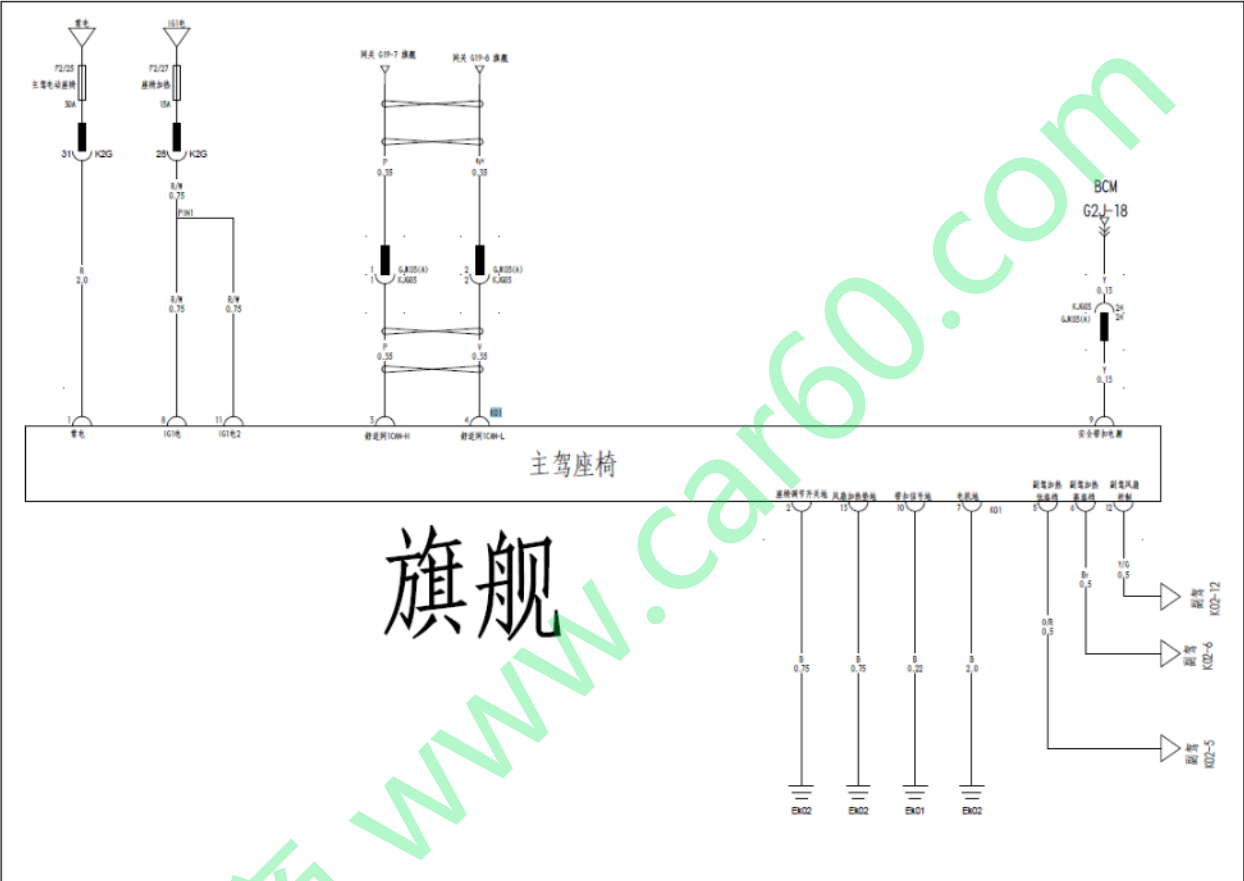
主驾座椅（高配）完全无法电动调节

如果座椅完全不工作，可能是保险或、线束或座椅总成的问题。

1	检查保险	<p>(a) 用万用表检查仪表板配电盒中 F2/25 保险。</p> <p>OK：保险正常</p> <div><div>OK</div><div><div>NG</div><div>更换保险</div></div></div>		
2	检测线束（座椅总成与前舱配电盒）	<p>(a) 断开座椅总成连接器 K01。</p> <p>(b) 断开前舱配电盒连接器 K2G。</p> <p>(b) 检查线束端电阻。</p> <table><tr><td>端子</td><td>正常值</td></tr></table>	端子	正常值
端子	正常值

- (a) 断开座椅总成连接器 K02。
- (b) 断开前舱配电盒连接器 K2G。
- (b) 检查线束端电阻。

端子	正常值
K02-1-K2G-30	小于 $1\ \Omega$
K01-7- 车身地 (Ek13)	小于 $1\ \Omega$

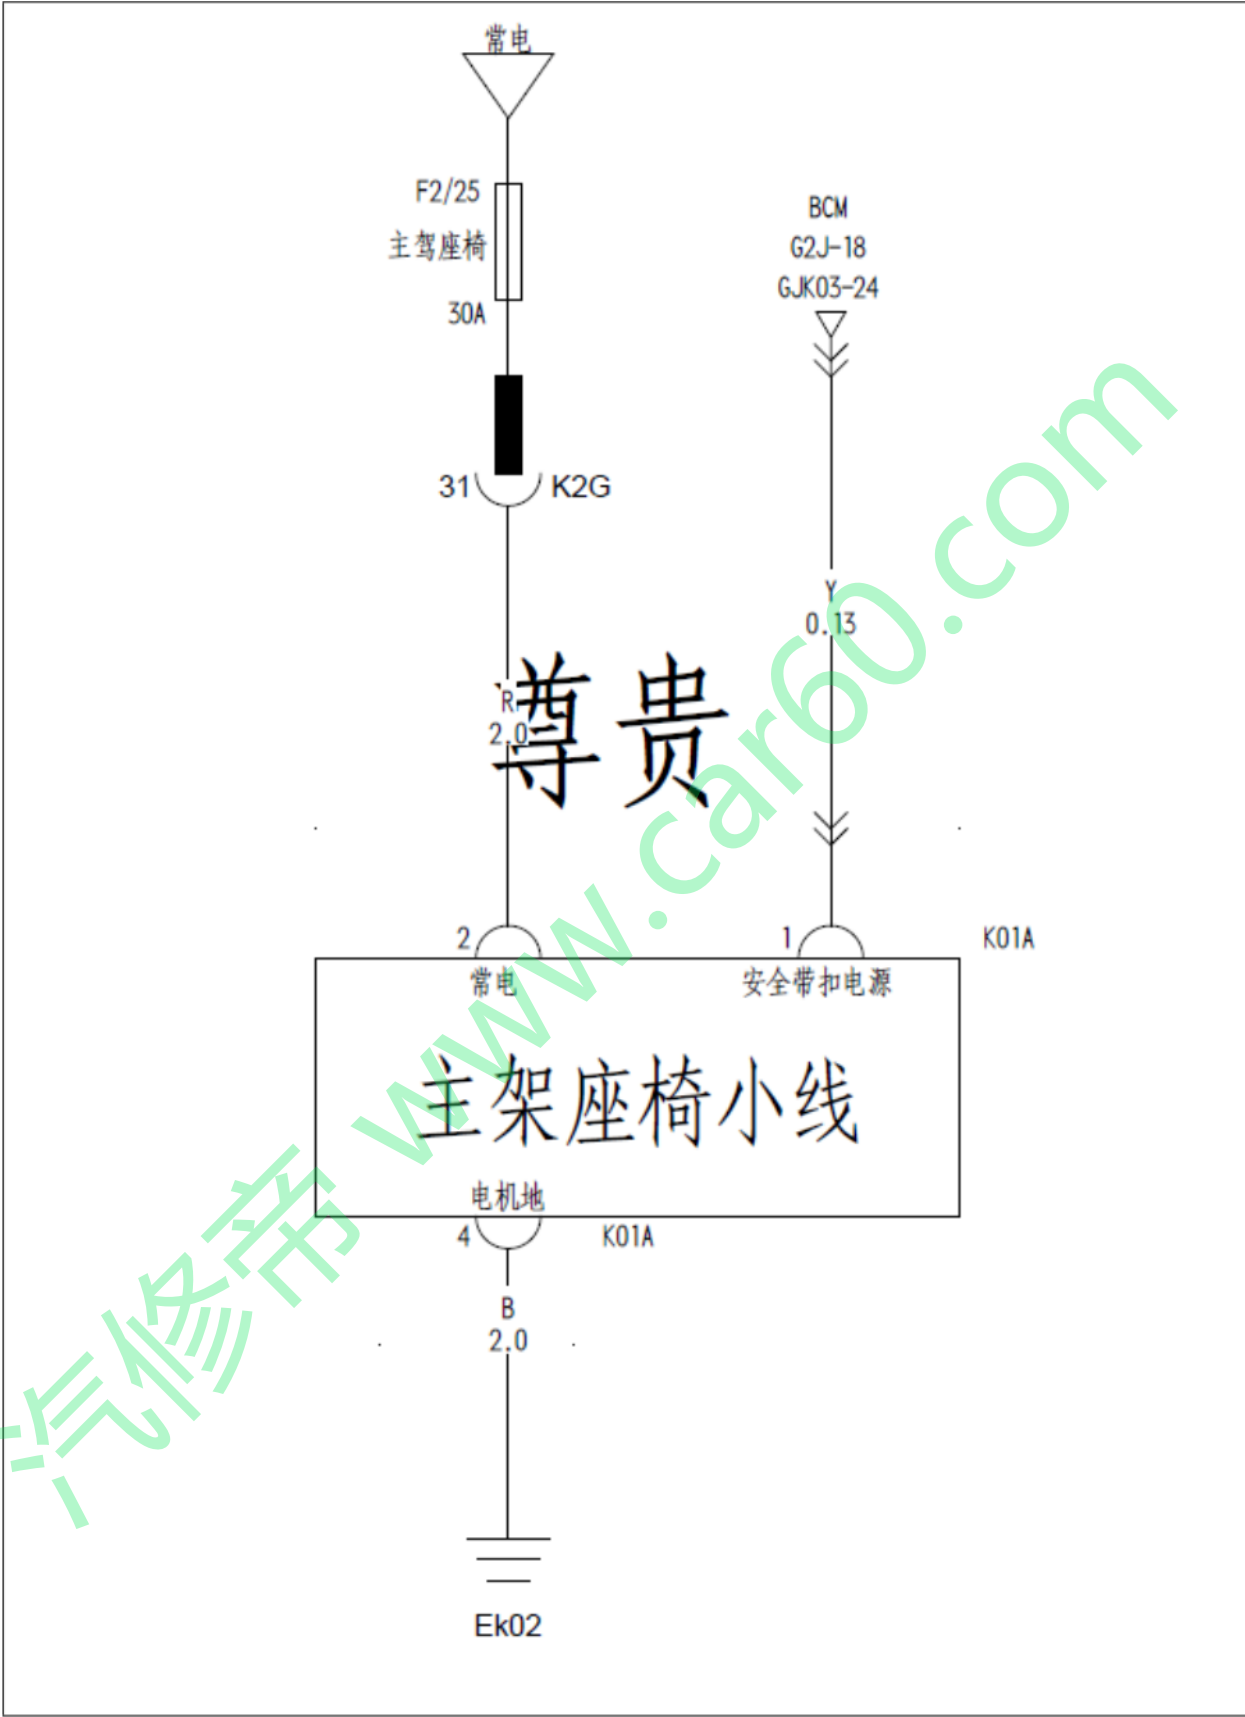
主驾座椅（中配）完全无法电动调节

如果座椅完全不工作，可能是保险或、线束或座椅总成的问题。

(a) 用万用表检查仪表板配电盒中 F2/25 保险。

- (a) 断开座椅总成连接器 K01A。
(b) 断开前舱配电盒连接器 K2G。
(b) 检查线束端电阻。

端子	正常值
K01-1-K2G-31	小于 $1\ \Omega$
K01-7- 车身地 (Ek02)	小于 $1\ \Omega$
