前室内灯

前室内灯	1
组件位置	2
诊断流程	3
故障症状表	4
全面诊断流程	6
前室内灯集成 MIC 完全不工作	6
描述:	6
检查步骤	6

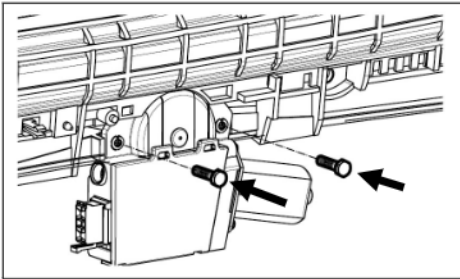
安装

1. 安装天窗电机
 - (a) 将天窗电机装入总成中。
 - (b) 装上 2 个螺栓。
 - (c) 接上接插件。
2. 安装车顶内衬
