附件

组件位置	1
系统概述	3
诊断流程	4
故障症状表	6
点烟器不工作	7
只有一个电喇叭不工作	9
电喇叭都不工作	11
报警器不工作	13
点烟器拆装	17

组件位置

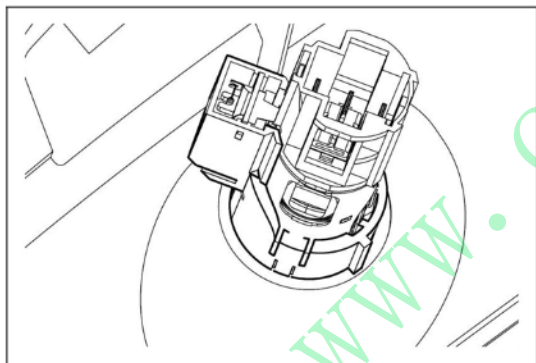
(c) 接上点烟器接插件。
