## 附件

## 系统概述

附件主要包括点烟器、电喇叭、报警器、内后视镜方向显示等。

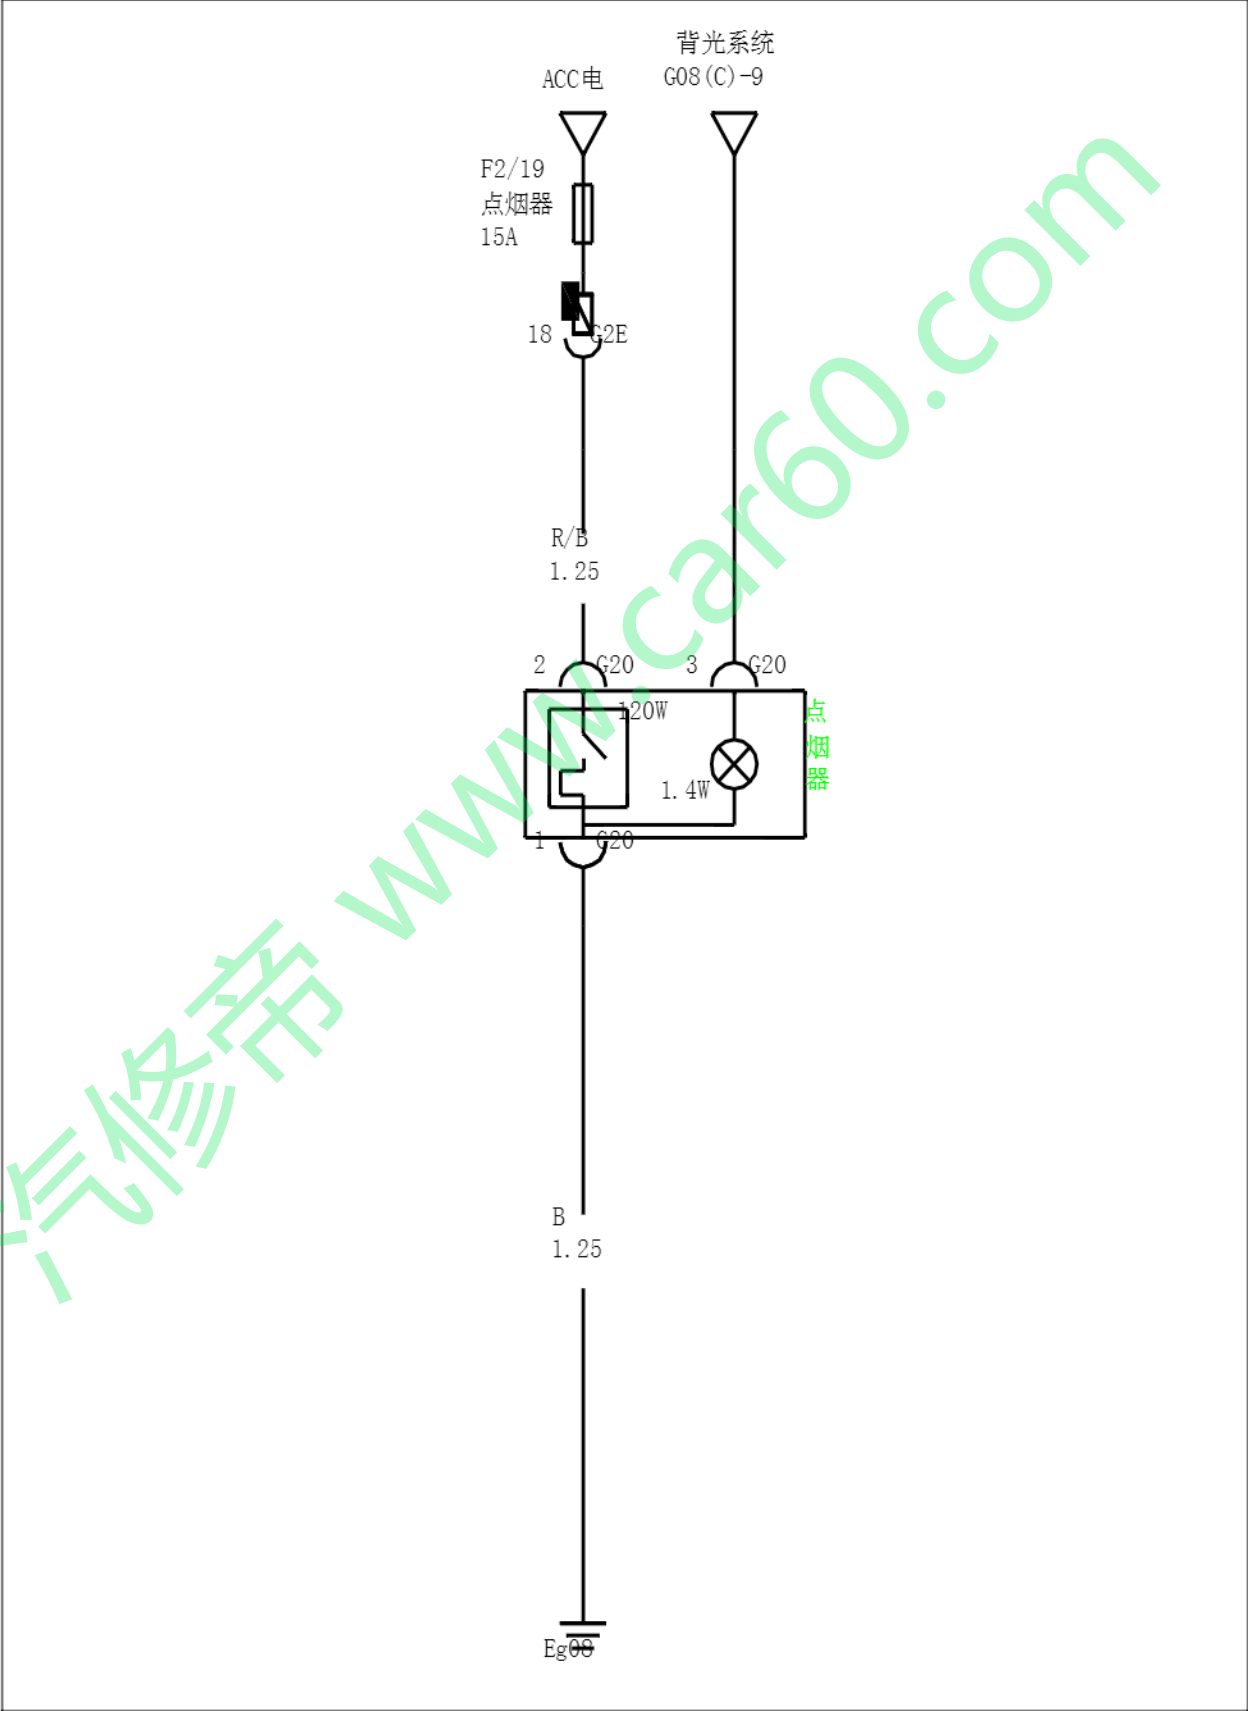
电路图

点烟器不工作

(a) 用万用表检查点烟器保险 F2/19 是否导通。

(a) 从 G2E 端子后端引线，检查该端子电压。

连接端子	测试条件	正常值
G2E-18-车身地	ACC 电	11~14V

(a) 断开点烟器 G20 连接器，打开小灯，检查线束端连接器各端子电压或电阻。

连接端子	线色	正常值
G20-2-车身地	R/B	11~14V
G20-1-车身地	B	小于 1Ω
G20-3-车身地	R/B	11~14V

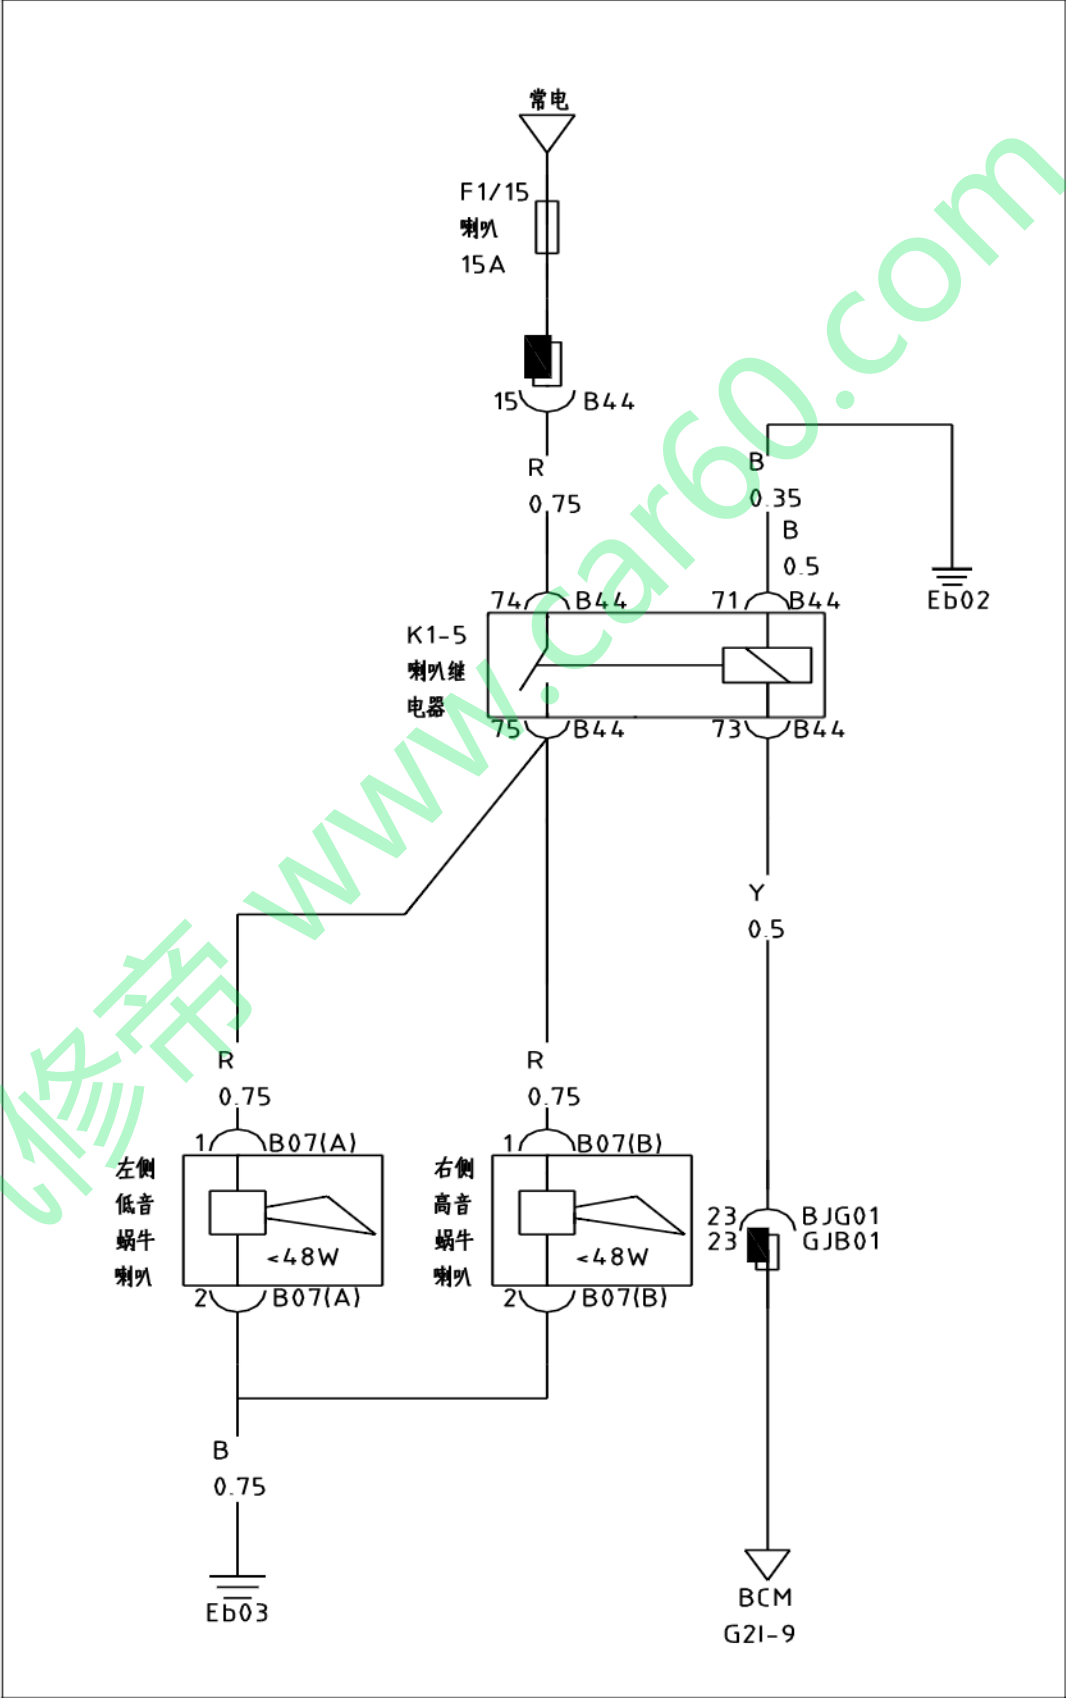
电路图

只有一个电喇叭不工作

(a) 用万用表检查喇叭保险 F1/15 是否导通。

- (a) 拆下不工作的电喇叭。  
(b) 给电喇叭两引脚通蓄电池电，检查喇叭是否鸣响。

连接端子	正常值
B07(A)-1-蓄电池 (+) B07(A)-2-蓄电池 (-)	电喇叭鸣响
B07(A)-1-蓄电池 (+) B07(A)-2-蓄电池 (-)	电喇叭鸣响

- (a) 断开前舱配电盒连接器，断开左侧低音喇叭,右侧高音喇叭连接器。  
(b) 检查线束端各端子间电阻。

连接端子	线色	正常值
B44-75-B07(A)-1	R	小于 1Ω
B44-75-B07(B)-1	R	小于 1Ω
B07(A)-2-车身地	B	小于 1Ω
B07(B)-2-车身地	B	小于 1Ω

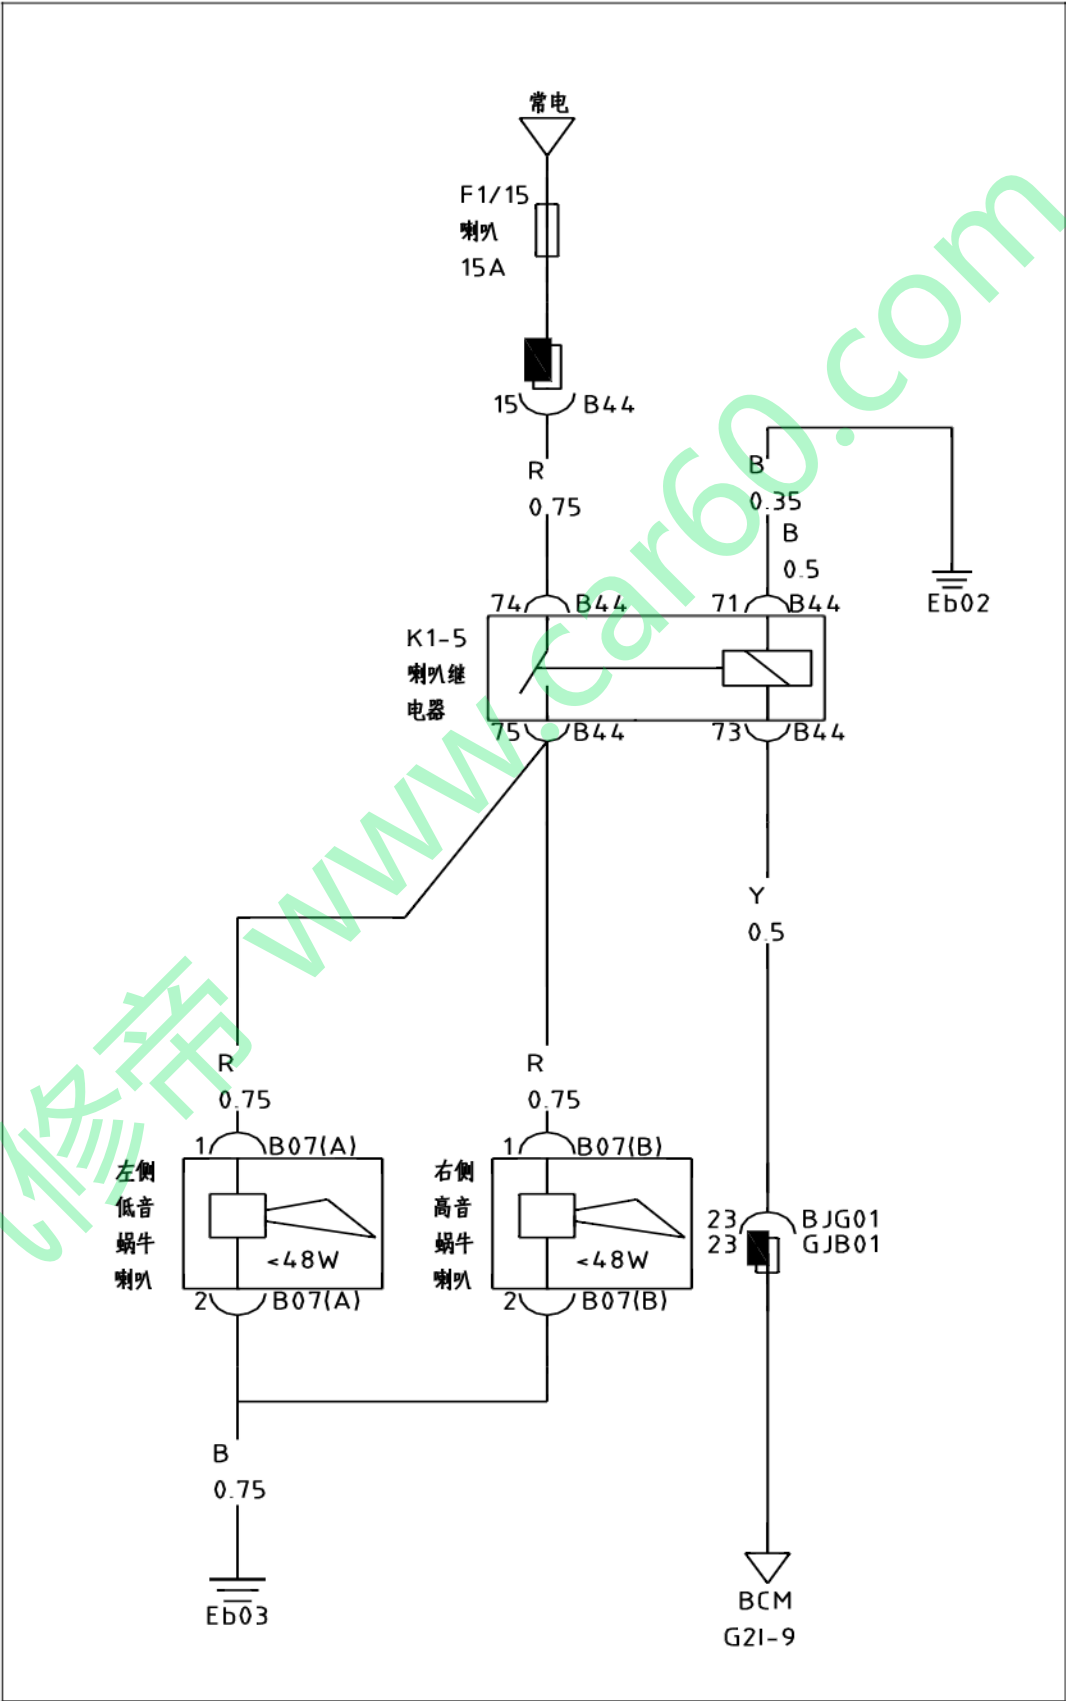
电路图

电喇叭都不工作

(a) 用万用表检查喇叭 F1/15 保险是否导通。

- (a) 断开 G2Q 连接器。  
(b) 检查 G2Q-21 端子与车身地之间阻值。

连接端子	测试条件	正常值
G2Q-21-车身地	按下喇叭	<1Ω
	不按喇叭	>1KΩ

(a) 从前舱配电箱 B44-73 端子后端引线，检查端子电压。

连接端子	测试条件	正常值
B44-73-车身地	按下喇叭开关	11~14V
B44-73-车身地	不按喇叭开关	小于 1V

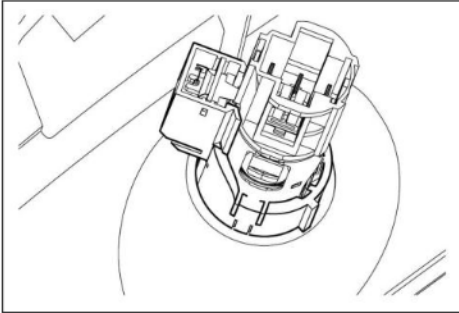
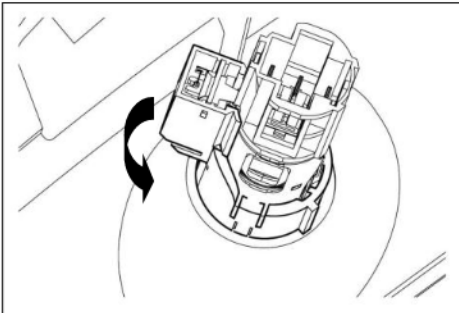
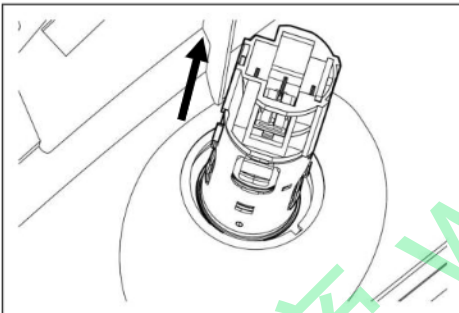
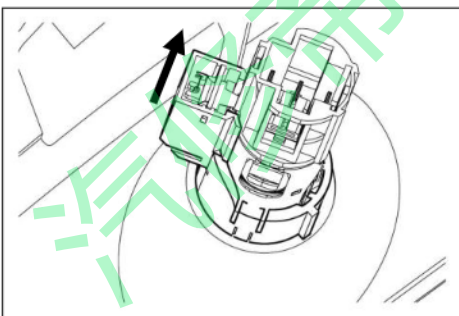
### 1. 拆卸点烟器

(a) 断开点烟器上接插件。

(b) 按照图示方向旋转点烟器壳体。

(c) 移除点烟器。

(d) 取下点烟器壳体。

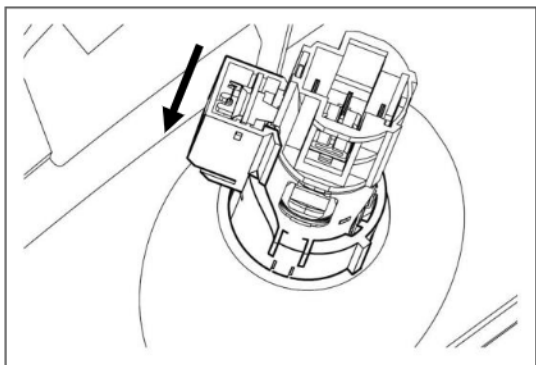
(a) 将点烟器壳体装入孔位中。

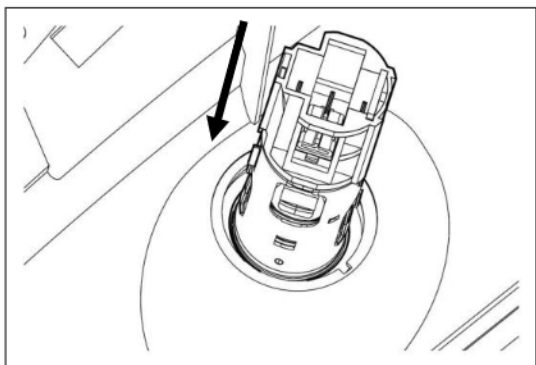
(b) 将点烟器卡在点烟器壳体上。

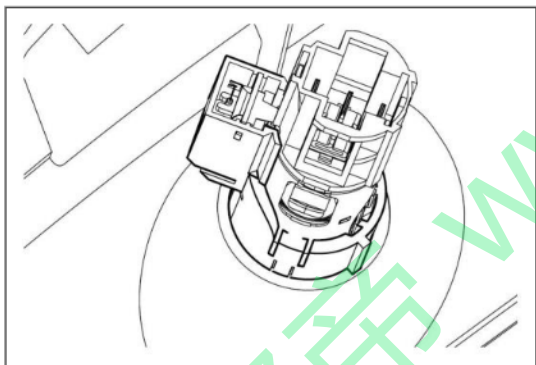
(c) 接上点烟器接插件。

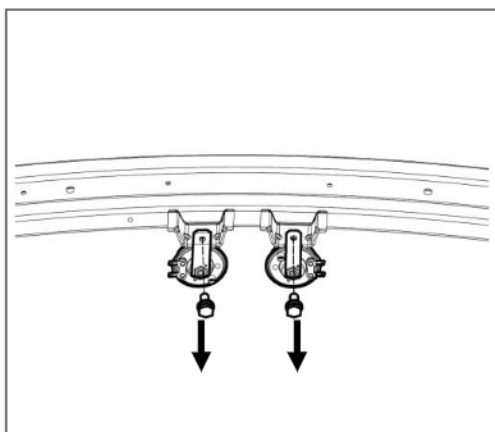
1. 断开蓄电池负极
2. 拆卸前保险杠
3. 拆卸前保险杠网格
4. 拆卸喇叭
  - (a) 断开喇叭上的接插件。
  - (b) 用 13#扳手拆下 2 个固定螺栓，取下喇叭。

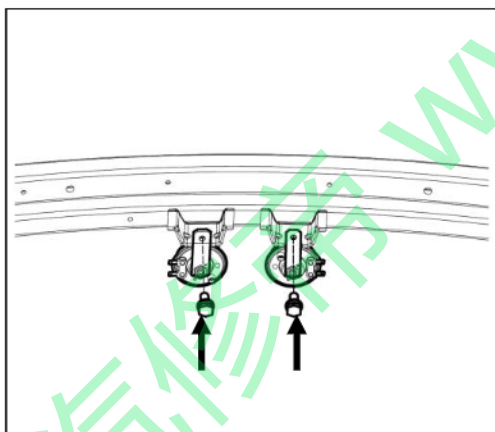
1. 安装喇叭。
  - (a) 对准喇叭安装孔。
  - (b) 用 13#扳手安装 2 个固定螺栓。
