座椅通风加热系统

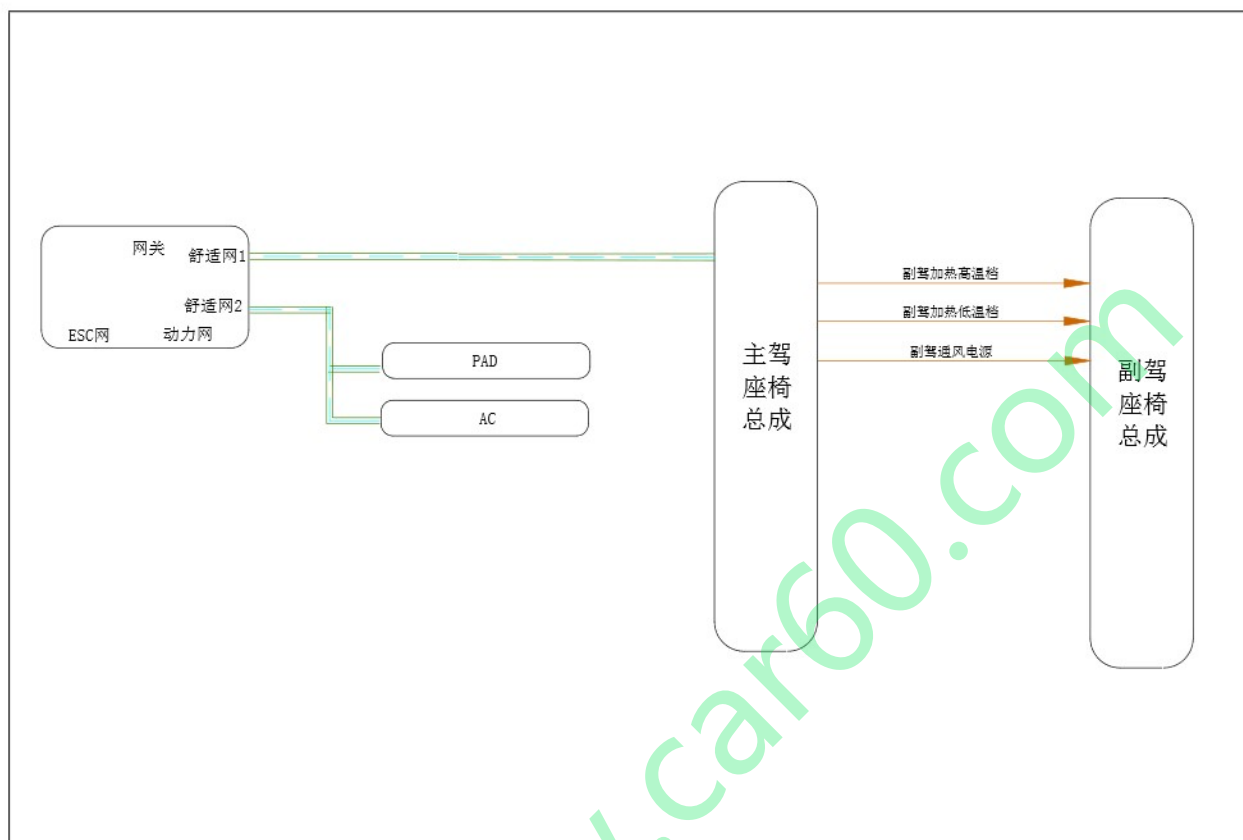
系统框图

本车配备主副驾座椅通风加热功能，可通过多媒体语音控制、多媒体软按键独立控制主副驾座椅。

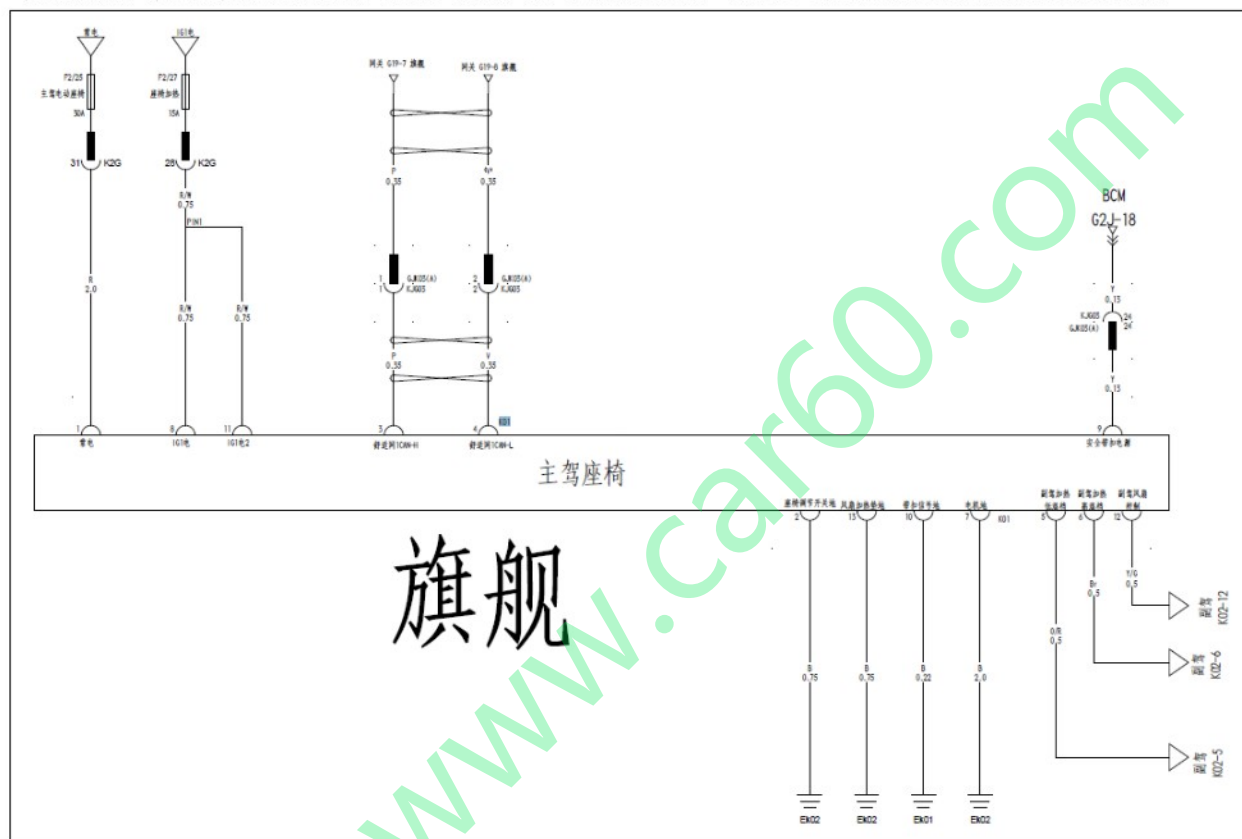
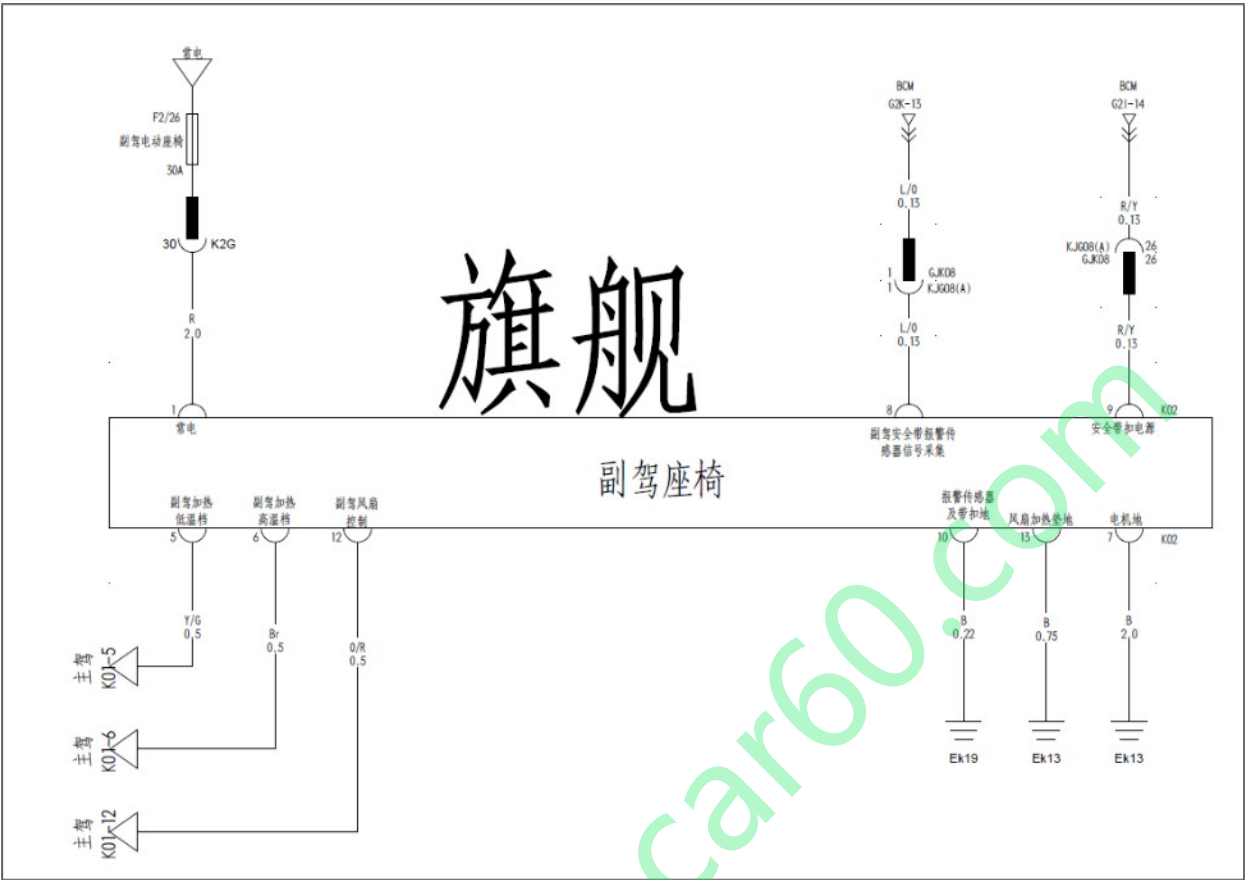
- (a) 断开主驾座椅总成线束连接器 K01。
- (b) 断开副驾座椅总成线束连接器 K02
- (b) 测量各端子间电压或电阻。

端子	端子描述	线色	条件	正常值
K01-1-车身地	常电		始终	11~14V
K01-2-车身地	地		始终	小于 1V
K01-3-车身地	CAN-H		始终	约 2.5V
K01-4-车身地	CAN-L		始终	约 2.5V
K01-5- K02-5	副驾加热低温档		始终	小于 1 Ω
K01-6- K02-6	副驾加热高温档		始终	小于 1 Ω
K01-7-车身地	地		始终	小于 1V
K01-8-车身地	ON 档电		整车上 ON 档电	11~14V
K01-11-车身地	ON 档电		整车上 ON 档电	11~14V
K01-12- K02-12	副驾风扇控制		始终	小于 1 Ω
K01-13-车身地	风扇加热垫地		始终	小于 1 Ω

- (a) 断开主驾座椅总成连接器 K01。
- (b) 断开副驾座椅总成连接器 K02。
- (c) 断开前舱配电盒连接器 K2G。
- (c) 检查线束端电阻。

端子	正常值
K01-1-K2G-31	小于 1 Ω
K01-8-K2G-28	小于 1 Ω
K01-11-K2G-28	小于 1 Ω
K01-13- 车身地 (Ek02)	小于 1 Ω

端子	正常值
K01-5- K02-5	小于 1 Ω
K01-6- K02-6	小于 1 Ω
K01-12- K02-12	小于 1 Ω
