**Projet : 21-5866 MTQ_2503-21-0202_Travaux de
renforcement et de réparation de poutres et dalle du pont de
l'île-aux-Tourtes (Vaudreuil-Dorion)**
114 Chemin Senneville
Senneville, Quebec H9X 1B9

Inspection : Inspection journalière N°608

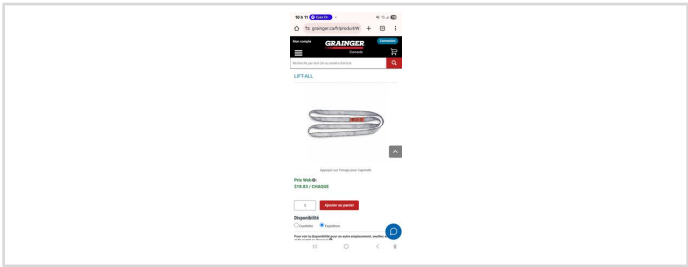
Screenshot_20250930_101137_Chrome.jpg

8.4 Élingues inspectées et en bon état

Des élingues adéquates ont été commandées pour effectuer la démobilitation des échafaudages suspendu de façon sécuritaire, puisque les travailleurs ne sont pas à l'aise de faire des noeuds cabestan pour attacher les pièces d'échafaudages demobilisées. En respect de la LSST art. 51.3 et 51.7
