Kolloquium 25.07.2014 – Benedikt Kaffanke

Einfluss des Ausgangs- und Werkzeugmaterials auf Umformprozesse zur Herstellung von Verzierungselementen in der Automobilbranche

Verdeckkastendeckel des Audi A3 Cabriolets

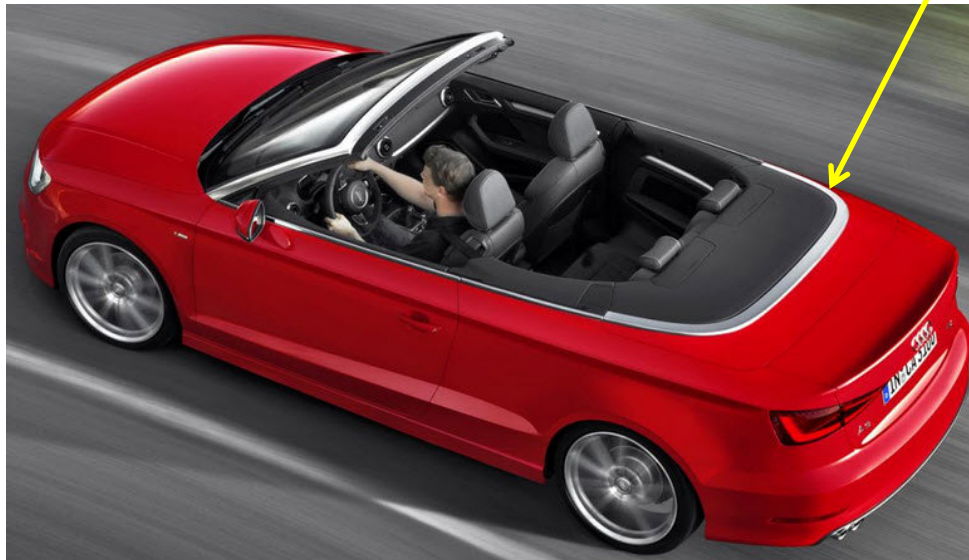
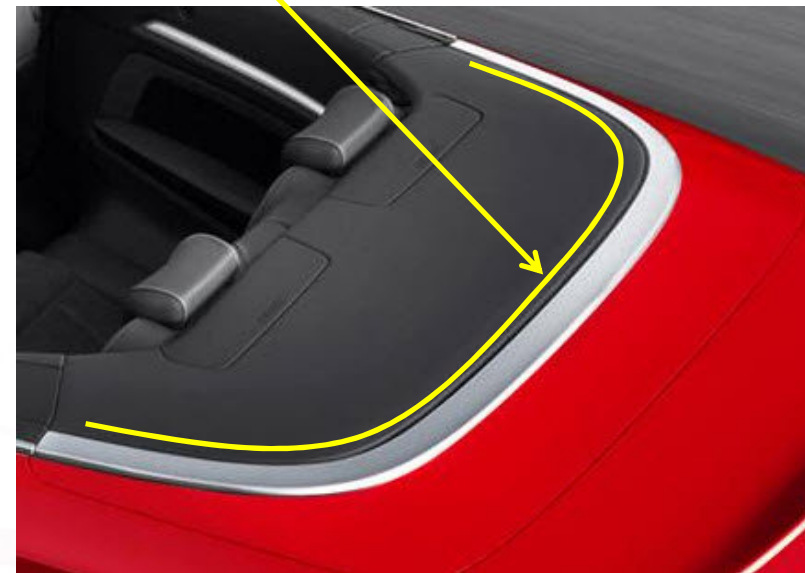
- Keine Beulen
- Keine Oberflächenfehler
- Ideale Fugenverläufe
- Präzise Radian (*Anmutungspaket*)
- Kleine Form- und Lagetoleranzen
- Kleine Spalttoleranzen

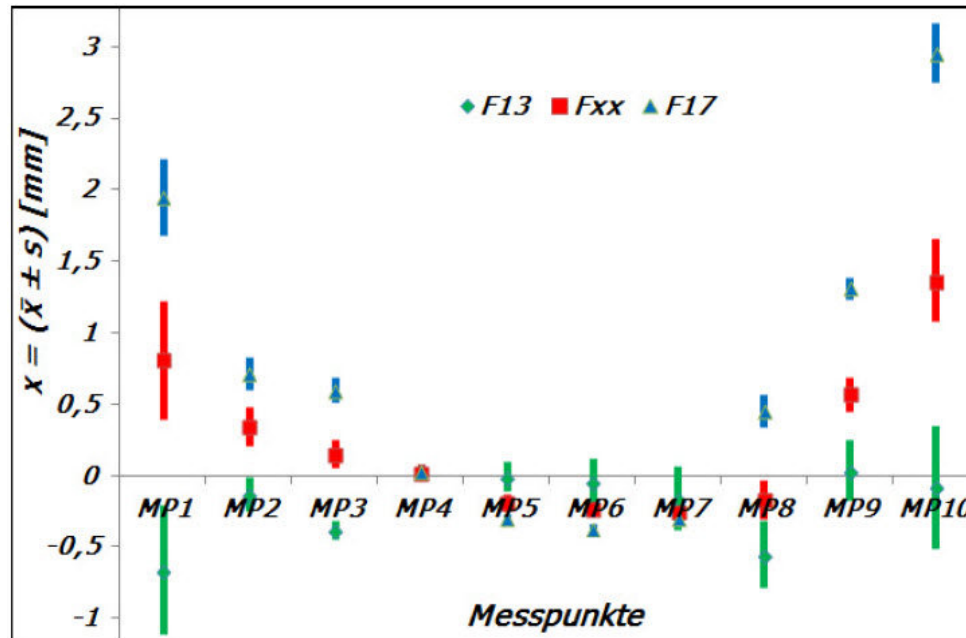
Visualisierung der Messwerte

Vergleich Messwerte (Mittelwerte) und Prozessschwankungen (durch die Standardabweichung visualisiert). Asymmetrie der Resultate aufgrund von nicht hinreichender Kalibrierung des Biegewerkzeugs. Prozessschwankungen bei F13 insbesondere an den signifikanten Messpunkten MP1 und MP10 am größten. Geringste Prozessschwankung und maximale Rückfederung bei F17.
