# Drengen as

Dato rev.:	09.06.21
Gjelder:	Aspirasjonssentral W2001, ny type med 4 soners indikering
Symptom:	- Felles feil lyser - Systemfeil lyser - Ser ut som alt virker ellers, og den gir alarm ved test
Årsak:	Som regel skyldes dette ladekretsfeil.

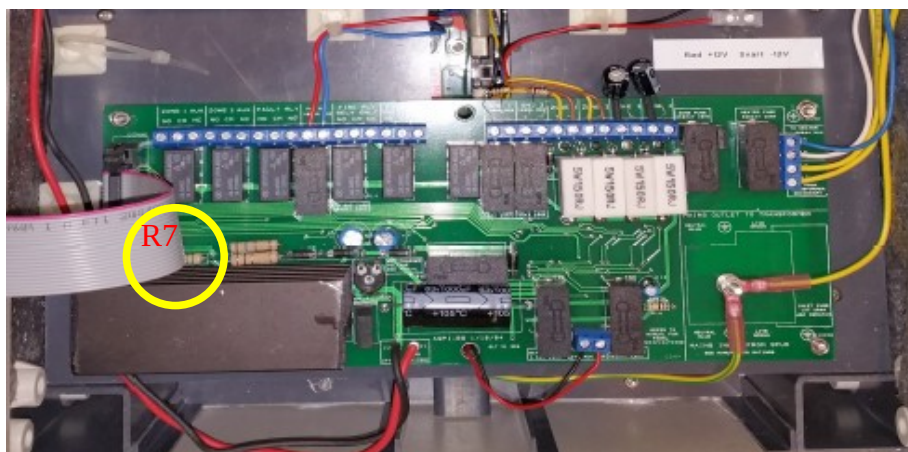
Vanligste årsak til denne «systemfeilen» er defekt ladekrets. Et symptom på dette er å se på effektmotstanden «R7», som sitter oppe til venstre ved kjøleribben. Er denne misfarget, er dette gjerne et tegn på at ladekretsen er defekt, eller i ferd med å bli defekt.

- Sjekk alle sikringer.
- Mål på AUX, den skal ligge på ca 28,5V. Om ikke, så prøv å juster denne med potensiometeret som sitter på hovedkortet.
- Ladekretsen starter normal å lade ved ca 24,6V, og da ligger den mellom 26,5 og 28,5V, sort og rød ledning ved siden av AUX. Ladespenningen «følger» AUX-spenningen.
- Se om dørkortet er korrodert, om det er tilfelle, rens det med EL-Spray, og se om det hjelper.

- Om ikke noen sjekker, gir noe resultat:
  - Nye hovedkort er ikke lenger i salg.
  - Bytt aspirasjon til IRS-3v4 (Icas-versjon, send forespørsel til salg@icas.no)
