Informe Final

Proyecto pasantía 2do semestre

**Control de Calidad y Gestión de la Obra Pinares de
Concón**

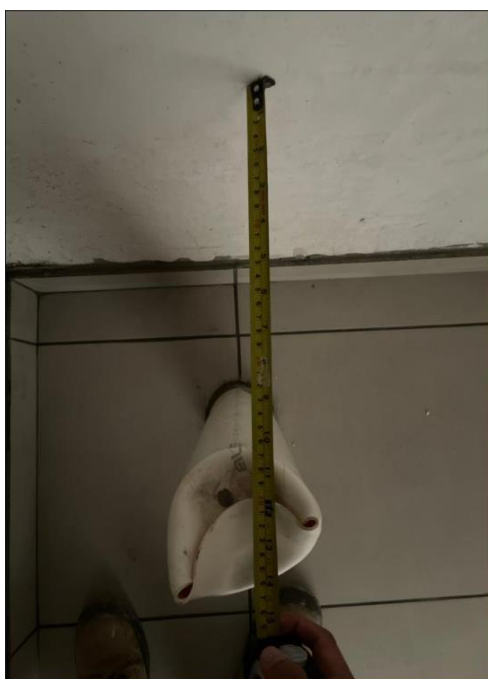
Imagen N°22: "Levantamiento centros de descarga WC"

Como encargado de calidad, debo realizar inspecciones a los edificios por pisos, verificando que las instalaciones estén realizadas mediante los planos y las especificaciones técnicas, por ende, se hizo un levantamiento de los centros de las descargas sanitarias para el wc, el cual debe estar a 21 cm del muro. Pero había recintos que el centro lo tenían a 31 cm como se puede ver en la siguiente imagen.

Por ende, se hizo un levantamiento del primer piso y había dos recintos a 31 cm y los otros ocho estaban a 21 cm. Por lo que nos daría el siguiente resultado:

KPI 1(Piso 1)= $(2/10)*100= 20\%$ Errores detectados= 2; Inspecciones realizadas(recintos)= 10.

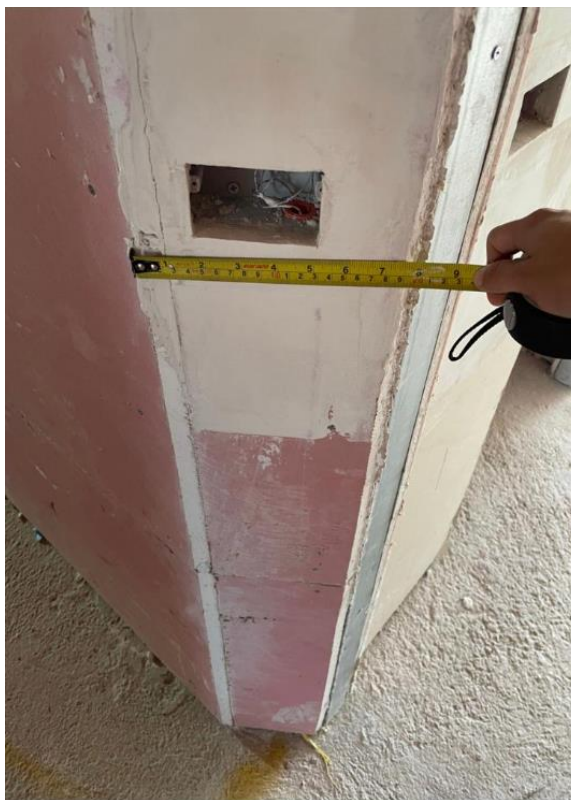
Imagen N°23: "Levantamiento timbres oficinas"

Se realizó un levantamiento de los centros y alturas que deben estar los enchufes, pulsadores, corrientes débiles, etc. En donde, se pudo observar una discrepancia respecto a los pulsadores que se encuentran en la entrada de la oficina, es decir, el timbre de la oficina. Ya que estos pulsadores se deben encontrar al centro de la mocheta del tabique la cual mide 21cm, por ende, para que la caja del eléctrico quede centrada, esta debería estar a los 10,5cm al eje. Como se ve en la siguiente imagen.

Por lo que se hizo un levantamiento en los timbres de las oficinas, partiendo por el piso 2, en donde, se pudo registrar que cinco timbres estaban corridos, mientras que los otros quince se encontraban bien instalados.

KPI 1(Piso 2): $(5/20)*100=25\%$ Errores detectados= 5; Inspecciones realizadas= 20.
