# **Diseño del proceso de mantenimiento y control de equipos en Climbers**

**Proyecto para optar a los títulos de Ingeniería Civil Industrial e Ingeniería Civil**

**Diciembre 2023, Santiago de Chile**

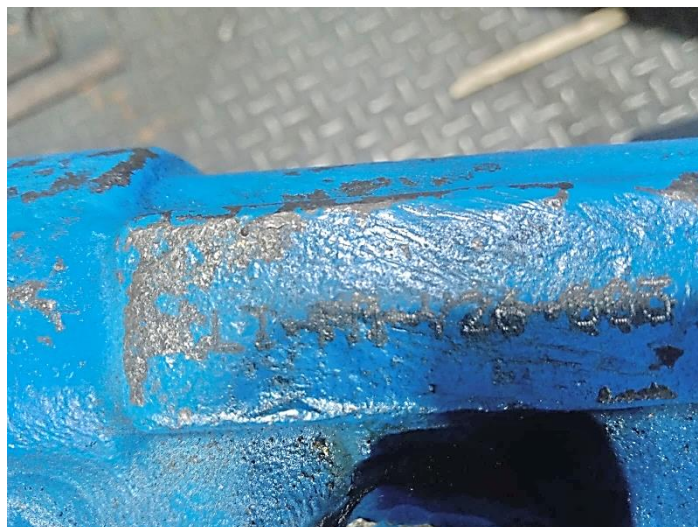
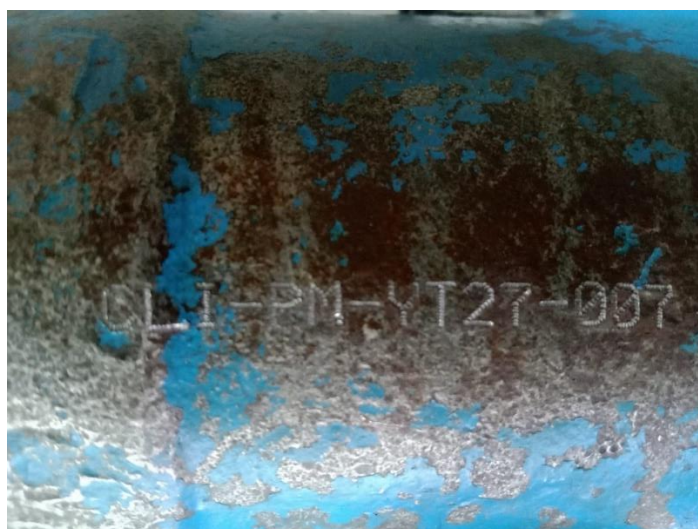
Anexo 17: Ejemplo de grabado a dos perforadoras modelo Y26 e YT27 en el taller Cisterna y Cía.
