75.06 ORGANIZACION DE DATOS

TRABAJO PRÁCTICO N°1

ANÁLISIS EXPLORATORIO DE DATOS SOBRE EL
TERREMOTO GORKHA

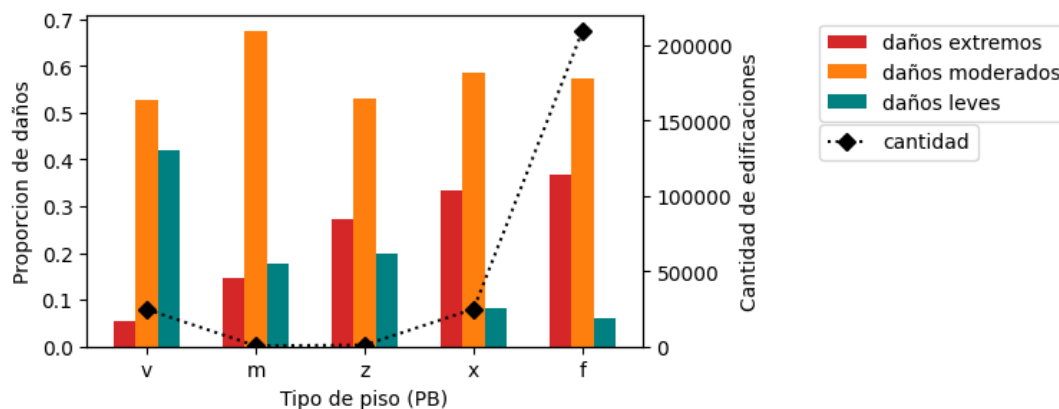
Figura 4: Proporción de daños y cantidad de edificaciones para distintos tipos de piso (PB)

Podemos observar que la mayor cantidad de edificios dañados poseen un tipo de piso F en su planta baja (TPB = F), de los cuales sólo una pequeña proporción (6%) tuvo una respuesta positiva a las oscilaciones. Es interesante notar que si bien la cantidad de edificios dañados con un tipo de piso V es mucho menor a las analizadas anteriormente, éstas tuvieron una respuesta óptima ante los efectos del terremoto ya que se puede apreciar que el 42% de los daños ocasionados fueron amortizados correctamente, mientras que solamente el 5% fueron daños de alto impacto. Ahora bien, ¿Podemos establecer una relación entre los edificios que usaron una construcción de tipo F en su planta baja con los que fueron construídos con estructuras de barro y piedra? ¿Y los de tipo V con cemento y ladrillo?

- Tipo de piso en PB: el mejor tipo de piso para estas condiciones es el tipo V, y el peor el F. Podemos inferir también que el tipo F es efectivamente el más económico, al ser el más usado.

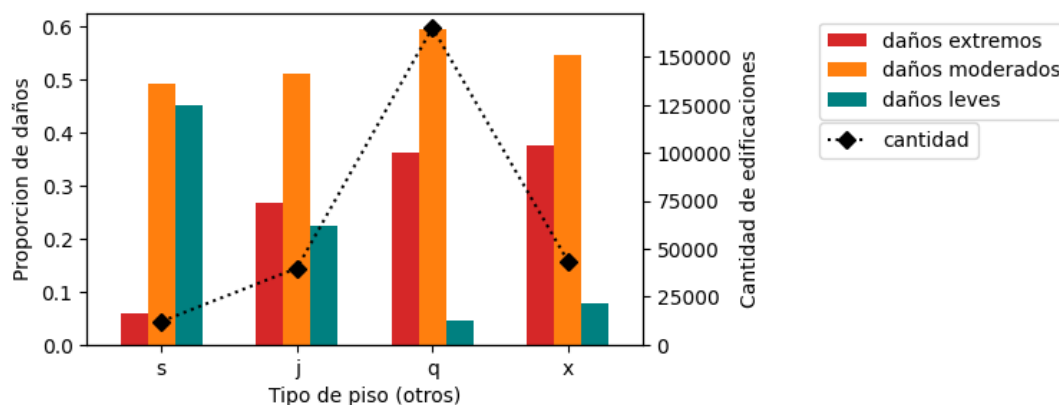
Figura 5: Proporción de daños y cantidad de edificaciones para distintos tipos de piso (otras plantas)

Vemos, en la Figura 6, que el 58 % de los edificios cuyo $TPB = F$ poseen estructuras de barro y piedra, mientras que el 38 % de los edificios cuyo $TPB = V$ poseen estructuras de cemento y ladrillo. A partir de ello podemos establecer una correlación entre la calidad de los elementos y la calidad del tipo de edificación en la planta baja. Por otra parte también vemos en la Figura 5 que el tipo de piso utilizado en otras plantas también es importante e influye en la resistencia de la edificación.

- Tipo de piso en otras plantas: también influye directamente, siendo el mejor el tipo S y el peor el X. También inferimos que el tipo Q es el más económico por su mayoría de uso.

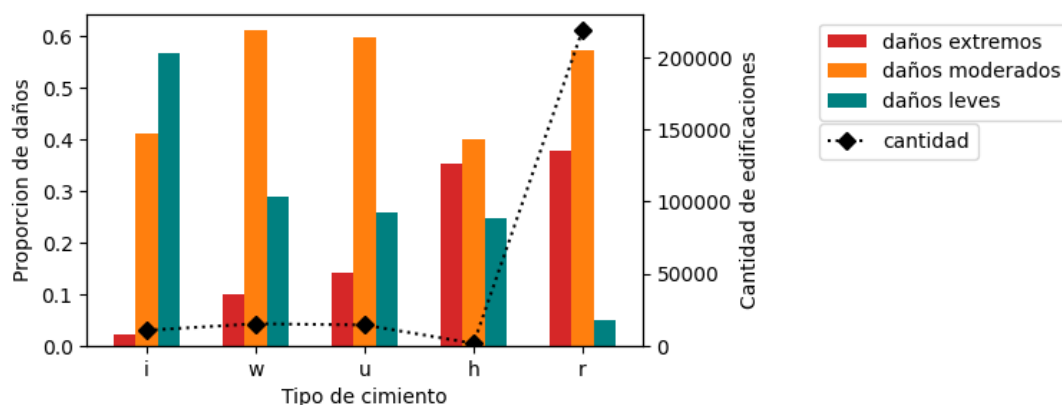
Figura 7: Proporción de daños y cantidad de edificaciones para distintos tipos de cimientos

Observando la Figura 7 podemos decir que, las edificaciones construídas con cimientos de tipo I presentan menores daños comparados con otros tipos de cimientos. Al mismo tiempo podemos concluir que las viviendas construídas con cimientos de tipo R tuvieron peores repercusiones por parte del terremoto en cualquier tipo de material (mayormente, las construídas con barro y piedra).

- Tipo de cimientos: Según nuestros análisis, los cimientos influyen casi de manera directa, siendo el tipo I el más seguro, y el tipo R el menos seguro pero el más económico por su cantidad.

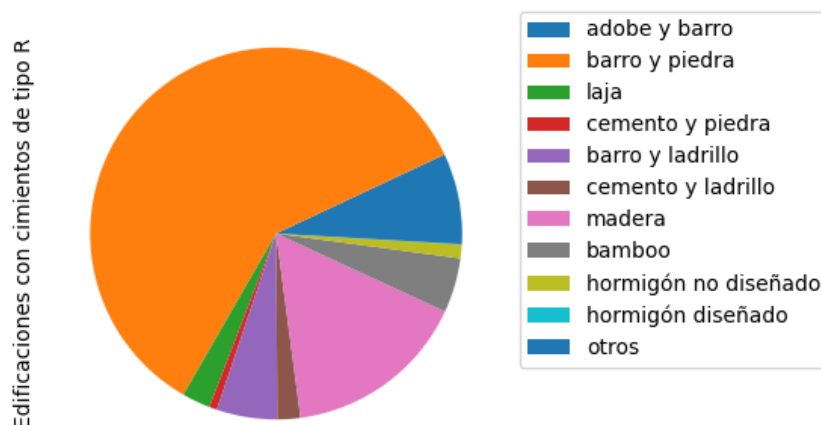
Figura 8: Materiales presentes en los cimientos de tipo R

La mayoría de los edificios o viviendas construídas fueron establecidas sobre cimientos de tipo R. Si profundizamos el análisis de los tipos de material con respecto a esta variable, podemos observar, en la Figura 8, que la mayor proporción de edificaciones con cimiento de tipo R fue construída con barro y piedra, similar a lo que observamos en los anteriores esquemas. Mientras que las mayores proporciones para los edificios con cimientos de tipo I son con materiales más robustos. Podemos ver también que, construir con cimientos de tipo R produjo daños extremos en un total de aproximadamente 70.000 edificios. Obtenemos así la mejor (y peor) opción del tipo de cimientos.

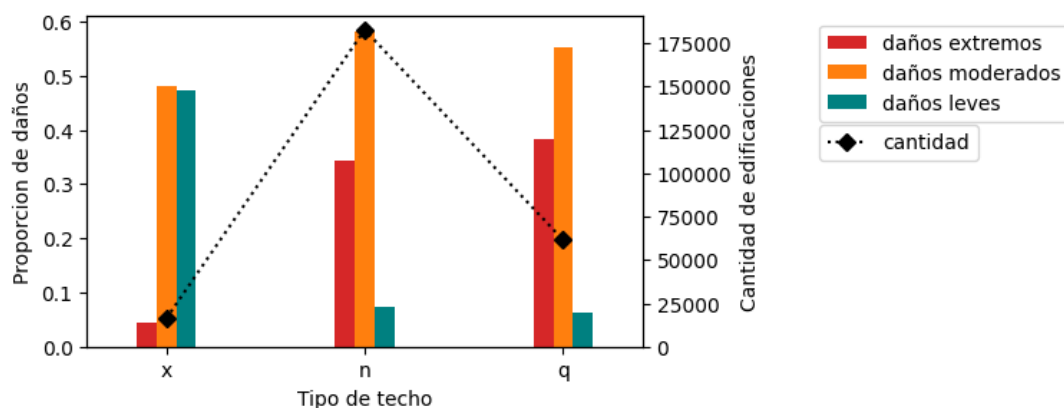
Figura 10: Materiales en edificaciones con techos de tipo I

Vemos una clara diferencia entre el tipo X y los otros, siendo éste notablemente mejor frente a las consecuencias del terremoto. Haremos el análisis de los materiales presentes en las edificaciones con tipo de techo X y Q, que podemos ver son el mejor y el peor respectivamente.

- Tipo de techo: el mejor tipo de techo es el tipo X, y el peor el Q. En este caso el más económico por ser el más usado, inferimos, es el tipo N que también presenta impactos muy negativos.

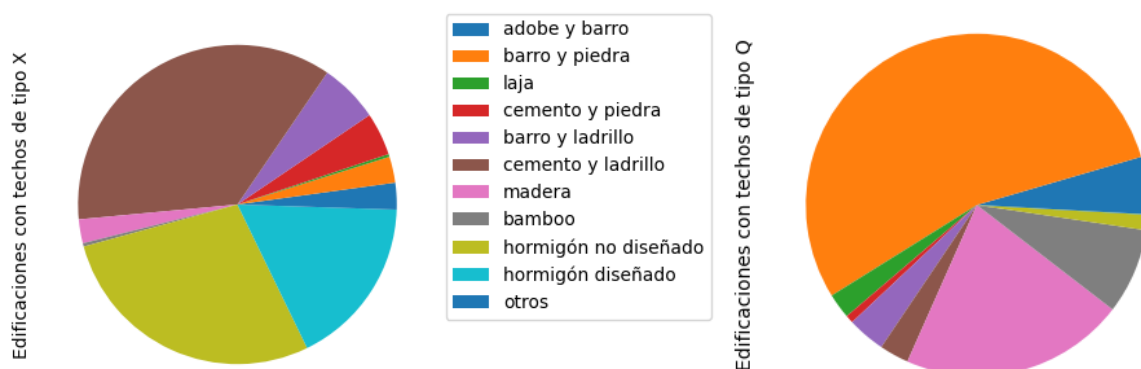
Figura 11: Materiales en edificaciones con techos de tipo I y Q

Observamos la diferencia de las proporciones de los materiales presentes y concluimos que estas características son efectivamente importantes en la resistencia de la edificación, tanto para una mayor resistencia o una menor.

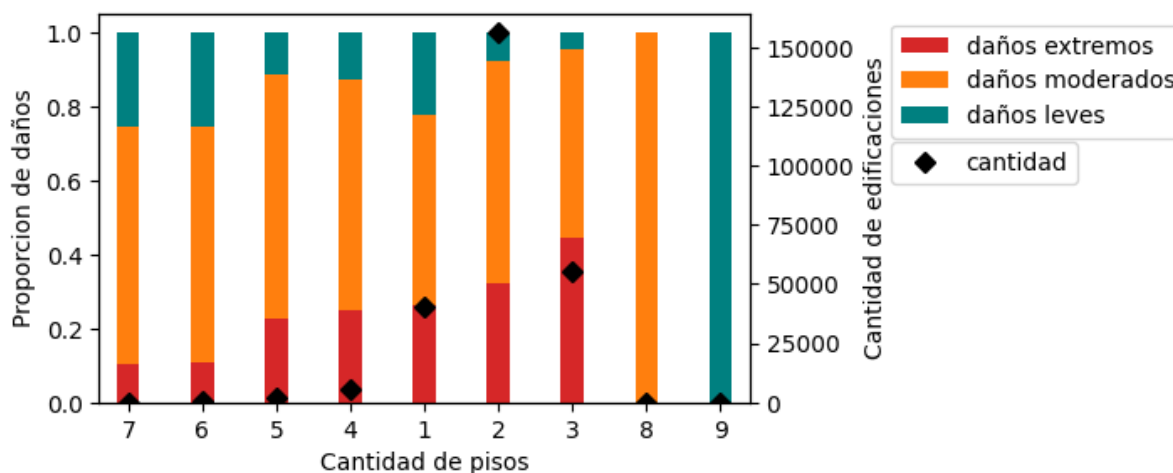
Figura 14: Proporción de daños y cantidades de edificaciones según cantidad de pisos

Vemos que en verdad las proporciones no son las esperadas, los edificios más dañados son aquellos con 3 pisos. Pero esto tiene su explicación: las edificaciones con más de 3 pisos son construidas con mejores materiales, esto lo vemos en la Figura 15.
