UNIVERSIDAD NACIONAL
AUTÓNOMA DE MÉXICO

FACULTAD DE INGENIERÍA

CIRCUITOS ELÉCTRICOS

Visita a subestación eléctrica SEAT Estrella

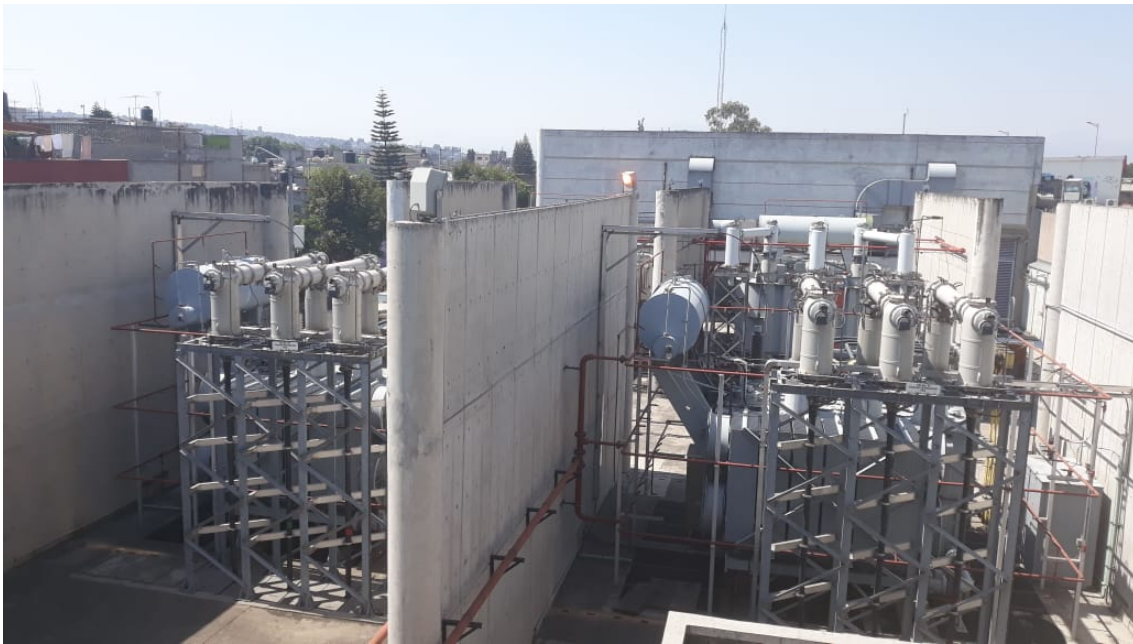
Figura 3: Transformadores 'principales' del SEAT

Son dos transformadores por si uno falla otro puede seguir entregando el mismo potencial, esto también puede apreciarle en la imagen que muestra el tablero central.

En caso de que alguno de los transformadores llegará a incendiarse tienen un sistema contra incendios que los rociará con *hexafluoruro de azufre* y agua, dicha combinación producirá una espuma que permitirá que el fuego se extinga dañando lo menos posible el equipo.
