화재 사고상황보고서

| 제목 | (경기 부천) 원미구 중동 숙박시설 화재 - 6보(최종) | | | | |

다. 대 상: 호텔코보스

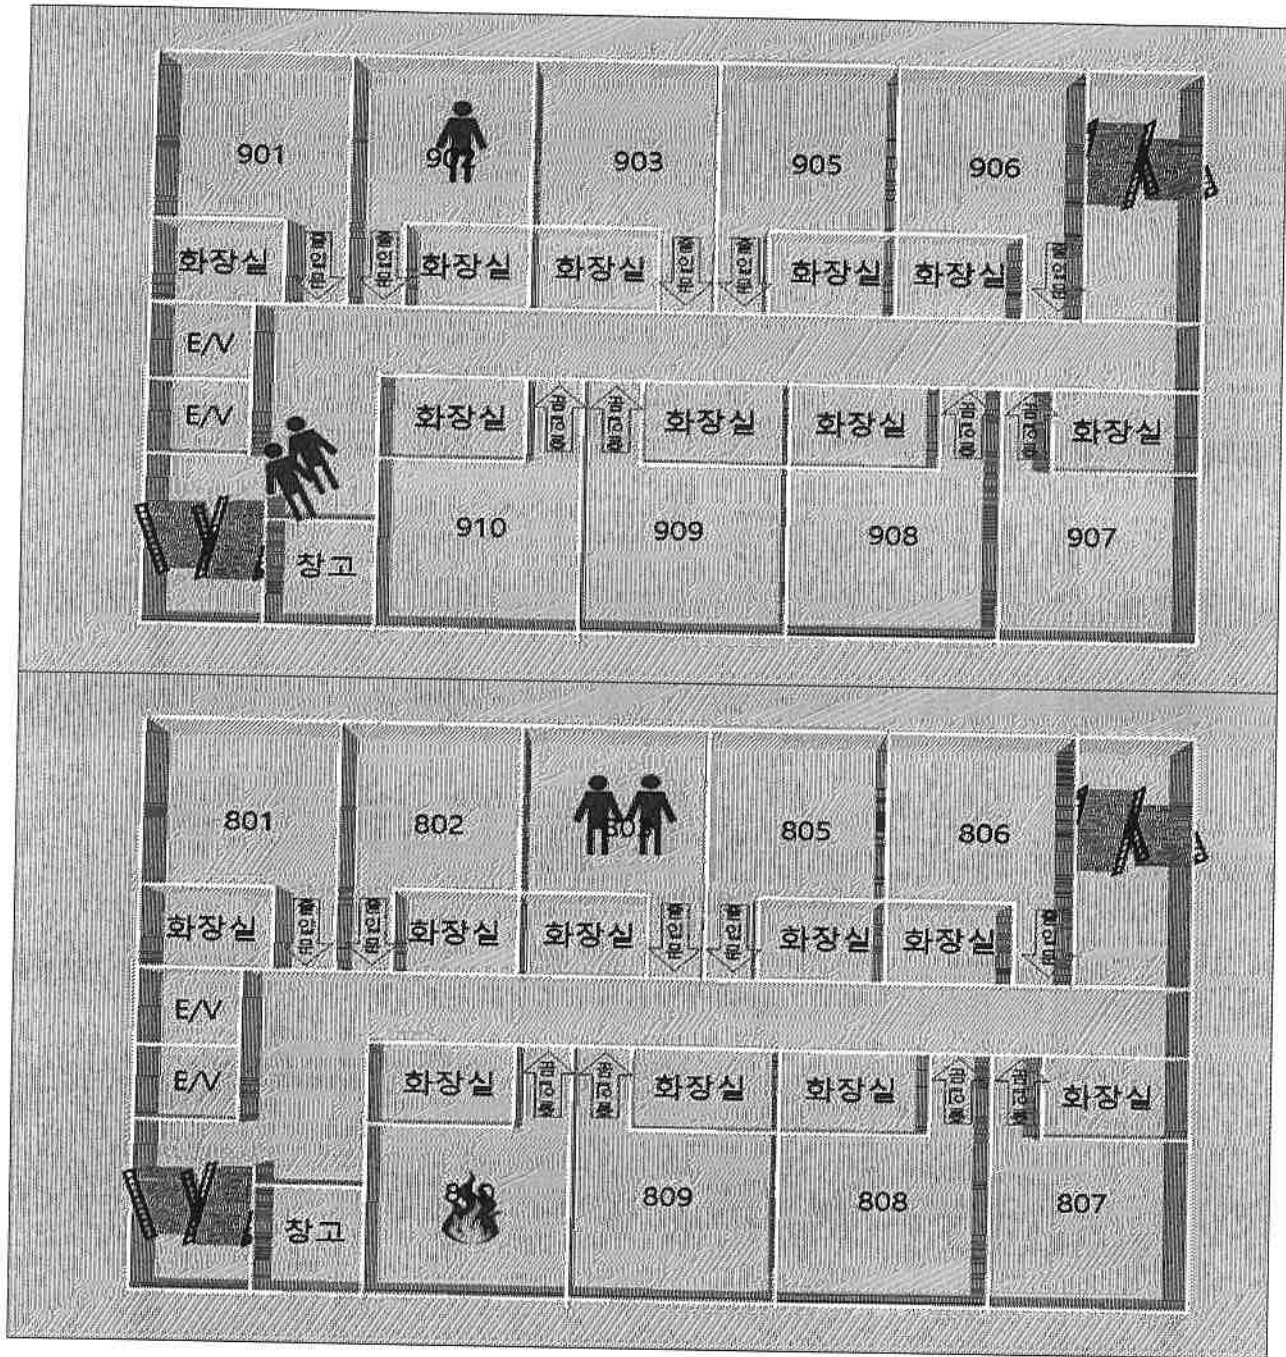
사망자 구조 위치도

| 순번 | 이름 | 성별/나이 | 이송병원 | 구급차 | 부상 정도 | 주 증상 | 호실 |
|---|---|---|---|---|---|---|---|
| 6 | 오O준 | 남 (31세) | 성모병원 | 괴안구급 | 사망 | 심정지 | 802호 (8층 계단) |
| 7 | 김O선 | 여 (28세) | 부천 순천향병원 | 부평삼산구급 | 사망 | 심정지 | 802호 (8층 계단) |
| 8 | 김O아 | 여 (28세) | 인천성모병원 | 오정구급 | 사망 | 심정지 | 803호 |
| 9 | 송O환 | 남 (25세) | 순천향병원 | 은행2구급 | 사망 | 심정지 | 803호 |
| 13 | 정O연 | 여 (43세) | 순천향병원 | 오정구급 | 사망 | 심정지 | 807호 |
| 14 | 박O원 | 남 (40대) | 성모병원 | 신상구급 | 사망 | 심정지 | 807호 |
| 15 | 조O석 | 남 (57세) | 순천향병원 | 인천계양구급 | 사망 | 심정지 | 902호 |
