M1 : j' applique une opération de maintenance (préventive, corrective, améliorative) à un système .

Dans le cadre mon BTS CRSA, j'ai été mis en responsabilité de faire une maintenance corrective sur un système.

Les problèmes sur la machine.

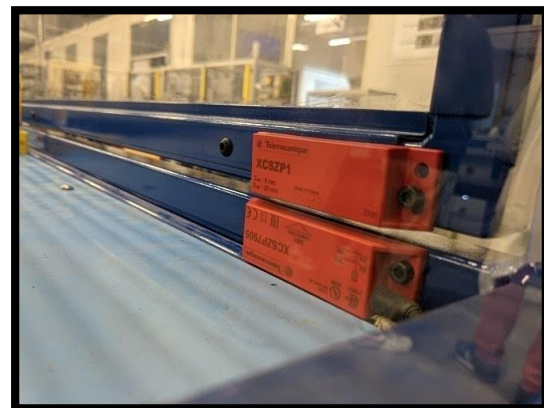
Le contact utilisé sur le Projet est un de marque Télémécanique composé de deux éléments. Le transmetteur XCSZP7065 et le récepteur XCSZP1.

Ce module de sécurité permet de gérer l'ouverture de la porte.

Il a été positionné sur la porte battante et son contact est fixé sur le châssis, A la fermeture le lien magnétique ferme le contact est indiqué à la machine la fermeture de la porte.

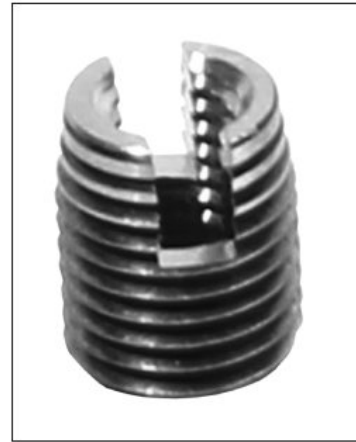
- Conditionné en sachet

**Excellente
résistance à
l'arrachement**

- Le filetage à été changé par une insert en laiton = Dégradation du filetage en plastique corrigée
- Les tétons ont été redessinée pour améliorée la conception de la carotte en cas de problème
