AS 결과 보고서	작성자	이영우
	작성일	2025-12-19

업체명	태림산업(주)	점검일자	2025-12-12, 18
담당자		점검내용	오수 흡입 문제
점검모델	CC1	점검장소	태림산업(MDCG)

AS 결과 보고서	작성자	이영우
	작성일	2025-12-05

AS 결과 보고서	작성자	이영우
	작성일	2025.10.20

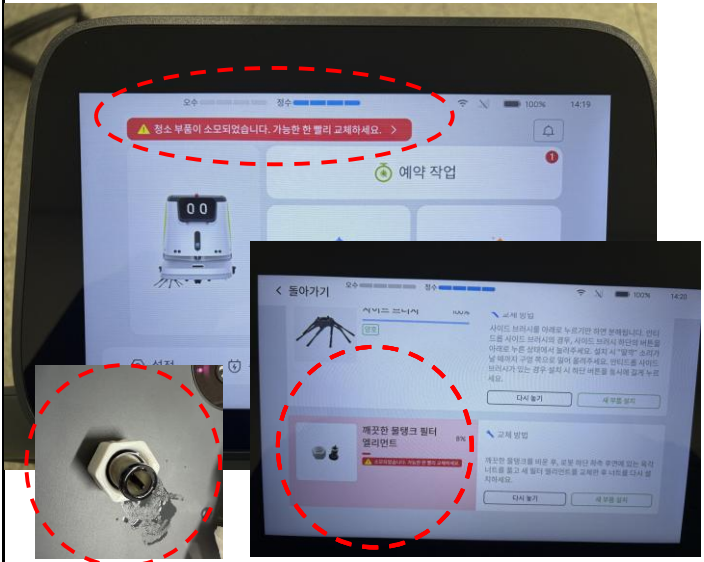
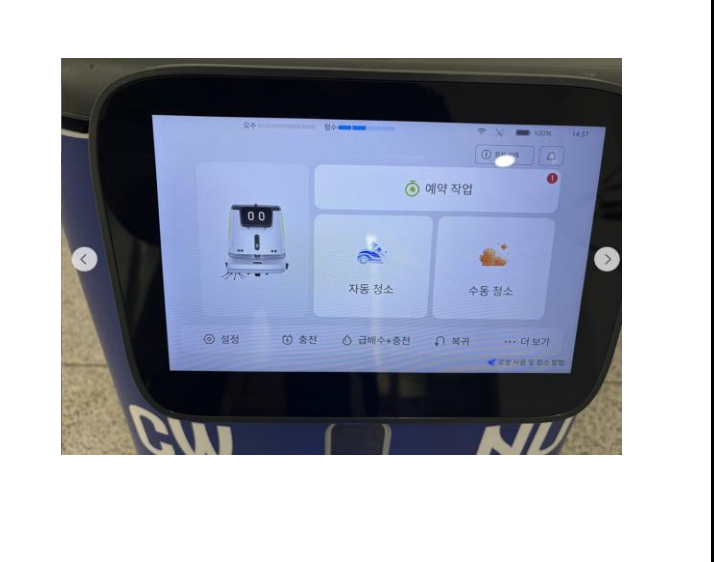
Before	After

<p>1. 소모품 교체 알람 발생</p> <ul style="list-style-type: none"><li>- 물탱크 필터 엘리먼트 잔여 수명 8%</li><li>- 다른 소모품 대비 즉시 바뀌어주지 않아도 됨</li><li>- 필터 물청소 후 재 장착</li><li>- 다시내기 버튼 클릭 후 수명 리셋</li></ul>	<p>1. 경고 문구 삭제</p> <p>2. 고무 및 브러시 상태 확인</p> <ul style="list-style-type: none"><li>- 많은 사용에도 상태 양호(관리잘되고 있음)</li></ul>

반응(질문사항)
알람 관련 본 필터 추가 사용 가능 안내 하였으며 추후 재알람 발생 시 교체 진행

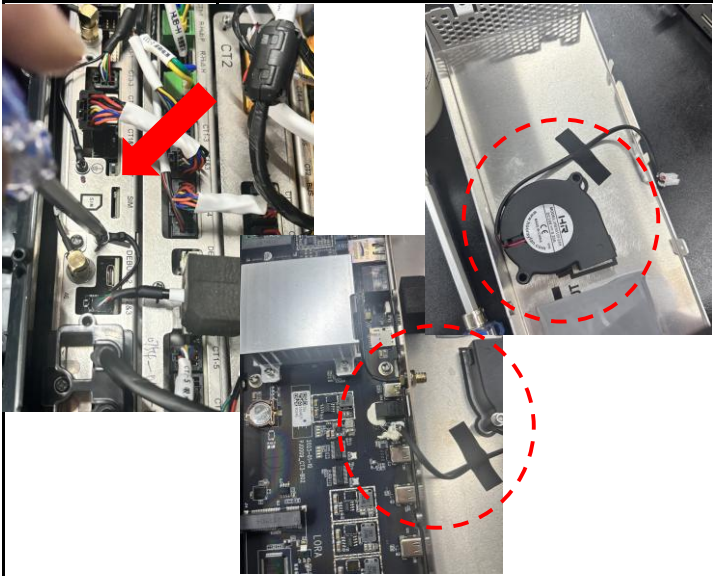
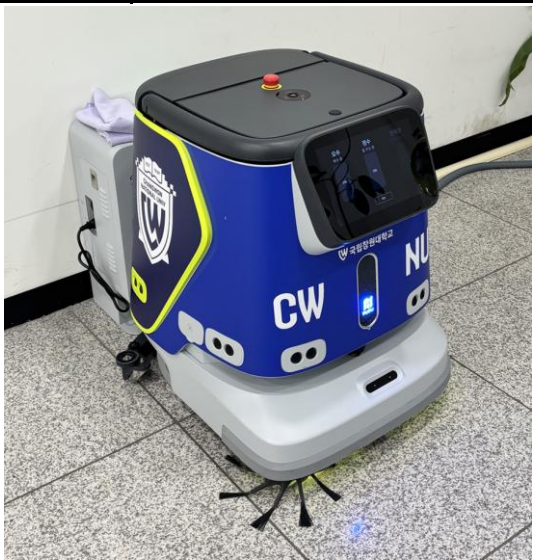
Before	After

1. CC1 청소 작동중 기기에서 소음 발생 Issue 접수_10/2 2. 계속 발생하는 것은 아니며 청소중 한번씩 소음 발생하며, 소음 발생 시 기기 담당자가 전원 Off 후 다시 On 하면 소음이 발생되지 않아 소음에 대한 대응은 상기 방식으로 사용/대응 하고 있었음	1. 본사 문의 결과 판넬 팬 문제로 파악됨 2. 서울 본사에 부품 발주 후 제품 회수 및 수리 완료 1) 제품회수및 수리 완료_10/20 2) 제품 출고_10/21

반응(질문사항)
1. 현재 담당자 사용상의 큰 불편함은 없다고함 2. 소모품 관련 문의가 있어 안내 필요(솔, 스퀴즈 등) - 정기적인 사용으로 특히 스퀴즈마모가 심한 상태임
