REPORTE: 3 MESES ± 5 DIAS DE CALIBRACIÓN DE INSTRUMENTOS

INSTRUMENTO: Gage Tongue

SERIE: H 291

LOCALIZACIÓN: Linea 511

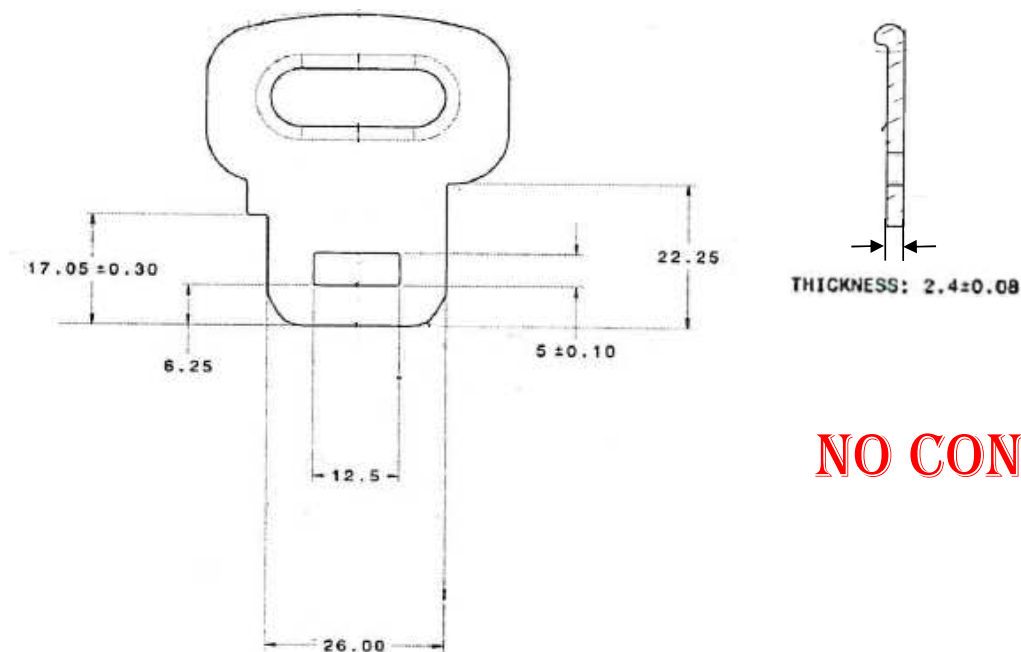
Verificación	Dimensiones de dibujo			Dimensiones del gage	Error de medición	Incertidumbre $U_E$	Evaluación
Dimensión A)	26.00 mm	+ 0.15	- 0.15	25.97 mm	-0.03 mm	± 0.005 8 mm	Conforme
Dimensión B)	12.50 mm	+ 0.15	- 0.15	12.65 mm	0.15 mm	± 0.005 8 mm	No Conforme
Dimensión C)	6.25 mm	+ 0.15	- 0.15	6.06 mm	-0.19 mm	± 0.005 8 mm	No Conforme
Dimensión D)	5.00 mm	+ 0.10	- 0.10	5.12 mm	0.12 mm	± 0.005 8 mm	No Conforme
Dimensión E)	2.40 mm	+ 0.08	- 0.08	2.39 mm	-0.01 mm	± 0.005 8 mm	Conforme

# NO CONFORME

CONDICION: NO CONFORME
